DIRECTION DU BUREAU DES HYDROCARBURES

1. Identification du puits	
Nom du puits	Bald Mountain, Batiscan No 3
Numéro du puits	A005
MRC	Les Chénoux
Municipalité	Batiscan

2. Informations générales sur l'inspection	
Inspecteur	David Fortin
Inspecteur	
Accompagné de	
Système géodésique	NAD 83
Format des coordonnées	Degré décimaux
Type inspection	Complète
Date	2019-11-27
Vérification sécurité	Effectuée
Heure de début et fin	9h45 à 11h30
Conditions météorologiques	Nuageux
Température ambiante (°C)	0

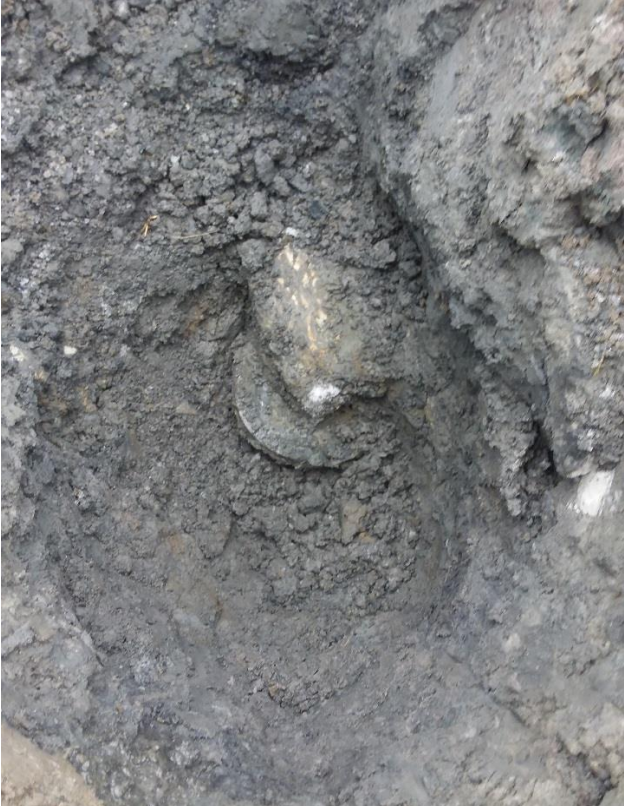
9. Localisation du puits		
Observation	Coordonnée GPS	Intensité du signal
Tubage déterrée	46,4791523,-72,2743874	Très fort
Commentaires		
Tubage partiellement recouvert d'un morceau de béton.

Photos de l'inspection		
Photo 1		
Haut du tubage du puits A005.
