DIRECTION DU BUREAU DES HYDROCARBURES

1. Identification du puits	
Nom du puits	Cartier Natural Gas No 5
Numéro du puits	A031
MRC	D'Autray
Municipalité	Lanoraie

2. Informations générales sur l'inspection	
Inspecteur	Vernhar Beaulac
Inspecteur	Kym Bernard
Accompagné de	
Système géodésique	NAD 83
Format des coordonnées	Degré décimaux
Type inspection	Complète
Date	2019-08-20
Vérification sécurité	Effectuée
Heure de début et fin	9h40 à 11h15
Conditions météorologiques	Ensoleillé
Température ambiante (°C)	24

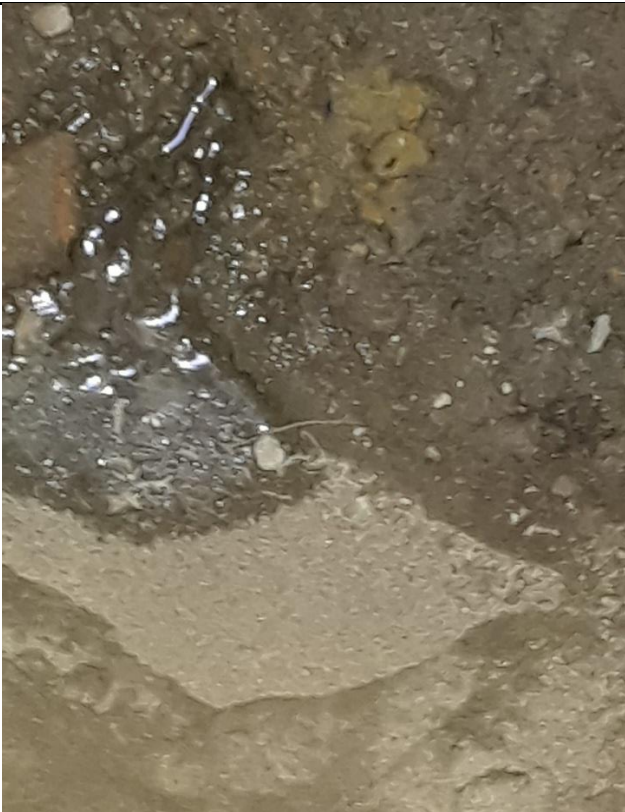
Photo 1	
Contour du puits
