DIRECTION DU BUREAU DES HYDROCARBURES

1. Identification du puits	
Nom du puits	Québec Natural Gas No 2, Saint-Gérard-Magella
Numéro du puits	A147
MRC	L'Assomption
Municipalité	L'Assomption

2. Informations générales sur l'inspection	
Inspecteur	Vernhar Beaulac
Inspecteur	Kym Bernard
Accompagné de	Myriam Cadotte et Johnson Predin
Système géodésique	NAD 83
Format des coordonnées	Degré décimaux
Type inspection	Complète
Date	2019-10-18
Vérification sécurité	Effectuée
Heure de début et fin	11h15 à 13h00
Conditions météorologiques	Partiellement nuageux
Température ambiante (°C)	10

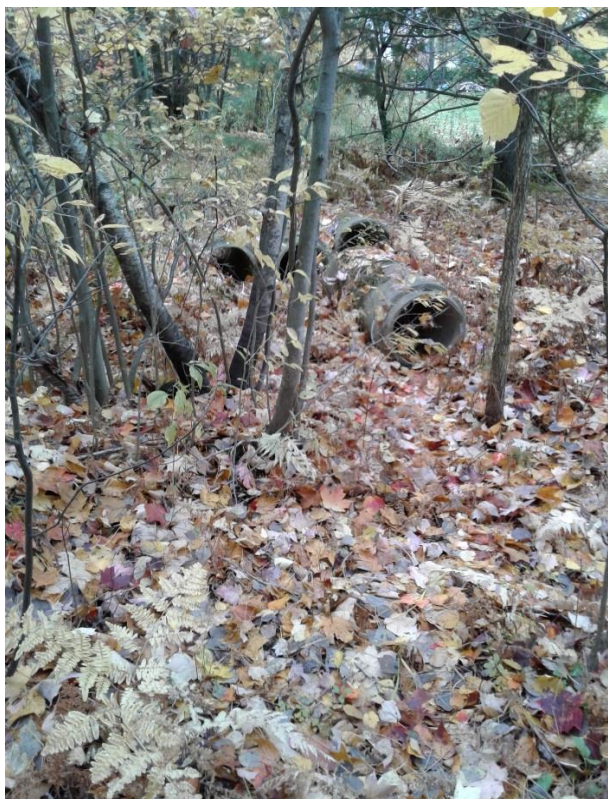
Photo 2	
Déchets et matériaux diverses
