1. Identification du puits	
Nom du puits	Prospère, Verchères No 1
Numéro du puits	B127
MRC	Marguerite-D'Youville
Municipalité	Verchères

2. Informations générales sur l'inspection	
Inspecteur	Myriam Cadotte
Inspecteur	Johnson Predin
Accompagné de	
Système géodésique	NAD 83
Format des coordonnées	Degré décimaux
Type inspection	Complète
Date	2019-09-26
Vérification sécurité	Effectuée
Heure de début et fin	9h30 à 16h00
Conditions météorologiques	Pluie intermittente
Température ambiante (°C)	20

RAPPORT D'INSPECTION DE Puits INACTIF
DIRECTION DU BUREAU DES HYDROCARBURES

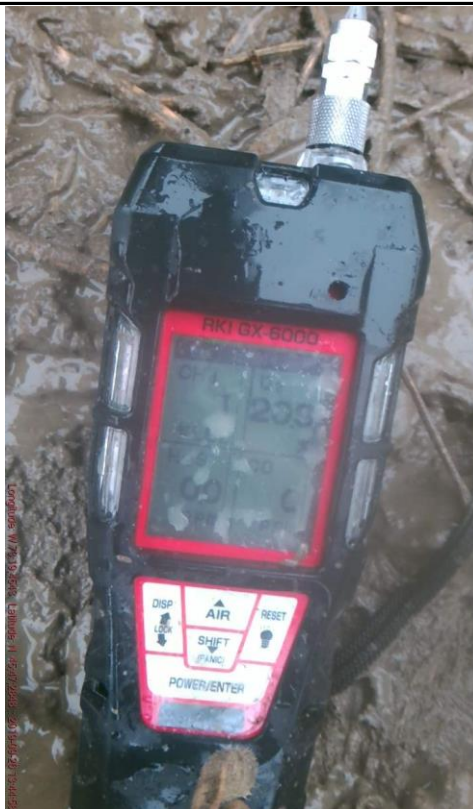
11. Émanation et migration		
Point de mesure	%LIE	%GAZ
Au tubage ou à l'évent	0	
#1 À l'intérieur de 50 centimètres	0	
#2 À l'intérieur de 50 centimètres	0	
#1 À 4 mètres	0	
#2 À 4 mètres	0	
#3 À 4 mètres	0	
#4 À 4 mètres	0	
Si les valeurs sont >25% LIE à l'intérieur de 50 cm ou à 4 m, faire les mesures aux 4 coins cardinaux de la limite de migration jusqu'à un maximum de 75 m et à toutes places où des indices de migrations sont visibles		
Commentaires		
Des valeurs non-significatives de méthane ont été obtenues lors du test de migration et sont probablement dues à une dérive du capteur de l'appareil de mesure. Par conséquent, les concentrations de méthane aux points de mesures sont considérées comme nulles.

Photo 2	
Mesure de gaz prise à 50 centimètres du puits

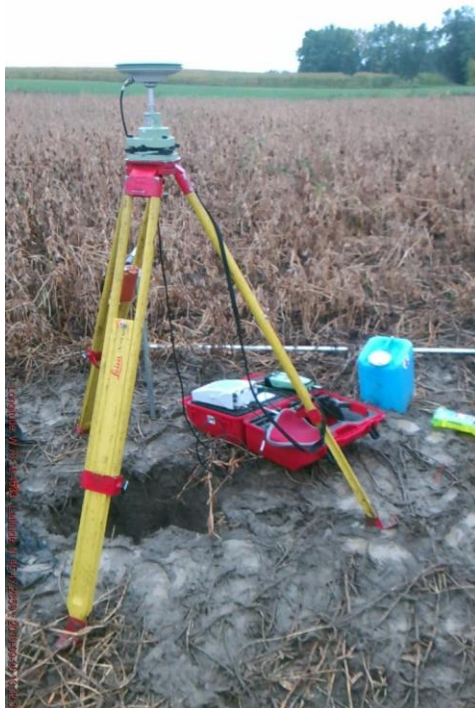
9. Localisation du puits		
Observation	Coordonnées GPS	Intensité du signal
Tubage déterré	45,79125, -73,32928	Très fort
Commentaires

Photo 3	
Vue du site avec la localisation du puits
