DIRECTION DU BUREAU DES HYDROCARBURES

1. Identification du puits	
Nom du puits	Québec Natural Gas No 12, Saint-Vincent-de-Paul
Numéro du puits	A136
MRC	Laval
Municipalité	Laval

2. Informations générales sur l'inspection	
Inspecteur	Myriam Cadotte
Inspecteur	Johnson Predin
Accompagné de	
Système géodésique	NAD 83
Format des coordonnées	Degré décimaux
Type inspection	Complète
Date	2019-06-27
Vérification sécurité	Effectuée
Heure de début et fin	10h15 à 15h30
Conditions météorologiques	Ensoleillé
Température ambiante (°C)	30

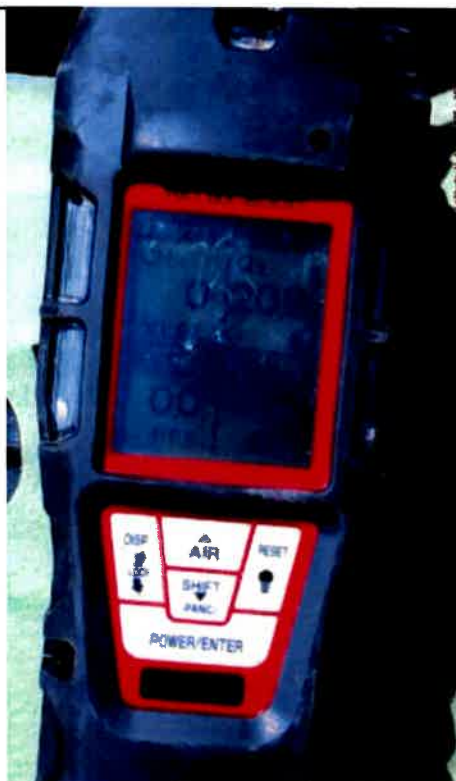
Photo 2

11. Émanation et migration		
Point de mesure	%LIE	%GAZ
Au tubage ou à l'évent		
#1 À l'intérieur de 50 centimètres		
#2 À l'intérieur de 50 centimètres		
#1 À 4 mètres		
#2 À 4 mètres		
#3 À 4 mètres		
#4 À 4 mètres		
Si les valeurs sont >25% LIE à l'intérieur de 50 cm ou à 4 m, faire les mesures aux 4 coins cardinaux de la limite de migration jusqu'à un maximum de 75 m et à toutes places où des indices de migrations sont visibles		
Commentaires		
On était pas sûr si c'était bien le puits. La seule mesure qu'on a pris est en faisant un trou avec un poteau de pancarte pour se rendre le plus proche possible de la détection. On a eu 0%LIE. Selon le document 1965OA136-01 dans sigpeg, le puits serait coupé à 10 pieds de profond.

Mesure de gaz vis-à-vis la
détection magnétique très
forte

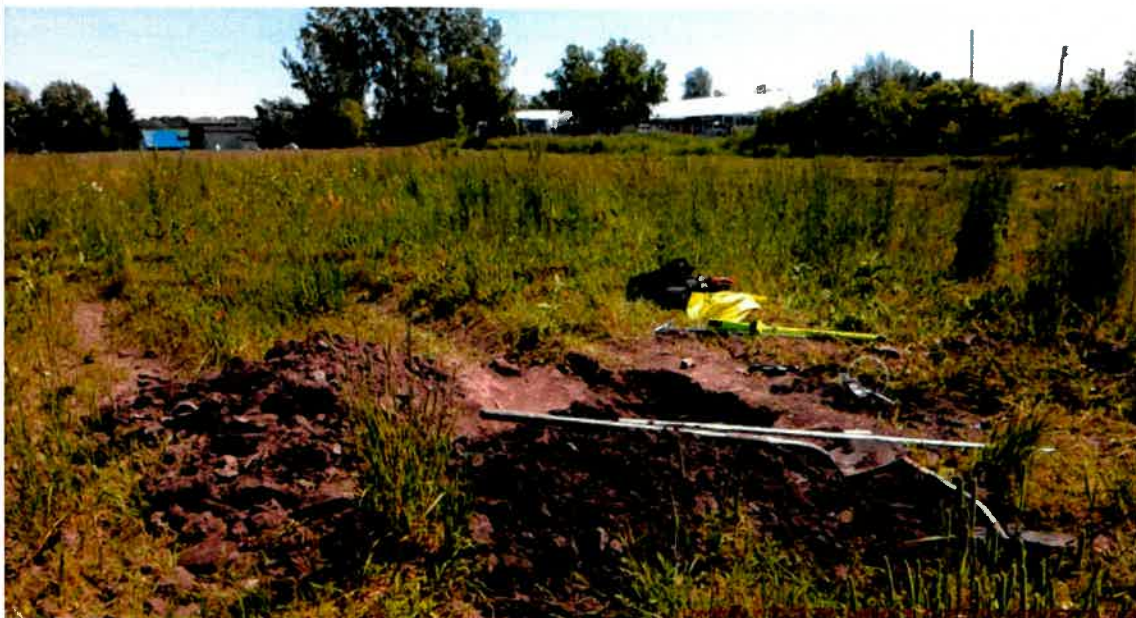
Photo 3

9. Localisation du puits		
Observation	Coordonnées GPS	Intensité du signal
Signal magnétique probant, impossible à creuser avec une pelle ronde	45,647923, -73,651972	Très fort
Commentaires		
On a creusé jusqu'à 1 m et le signal était de plus en plus fort. On a trouvé plusieurs morceaux de ciment. Les coordonnées correspondent aux indications sur le schéma (100' de la ligne ouest du lot et 750' du chemin du Bas Saint-François).

Vue sur le site et le trou de
1 mètre de profond qu'on a
creusé en suivant la
détection très forte
