DIRECTION DU BUREAU DES HYDROCARBURES

1. Identification du puits	
Nom du puits	Laduboro Seaway Almega No 3, Champlain
Numéro du puits	B073
MRC	Les Chenaux
Municipalité	Champlain

2. Informations générales sur l'inspection	
Inspecteur	Adrien Bouffard
Inspecteur	Habib Ourari
Accompagné de	
Système géodésique	NAD 83
Format des coordonnées	Degré décimaux
Type inspection	Migration + Contamination
Date	2019-08-01
Vérification sécurité	Effectuée
Heure de début et fin	10h00 à 12h00
Conditions météorologiques	Ensoleillé
Température ambiante (°C)	26

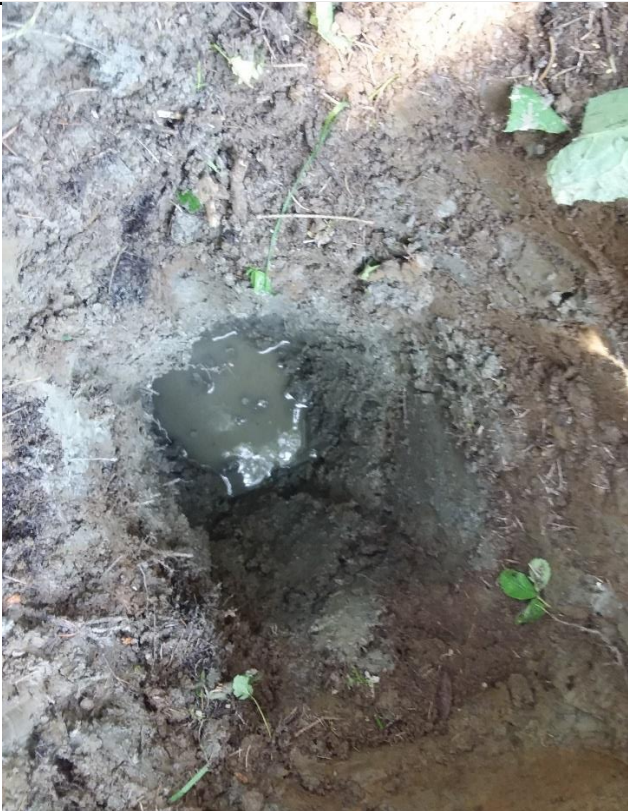
Photos de l'inspection		
Photo 1

Haut du tubage
