DIRECTION DU BUREAU DES HYDROCARBURES

1. Identification du puits	
Nom du puits	Québec Fuel No 2
Numéro du puits	A105
MRC	Pierre-De Saurel
Municipalité	Saint-Roch-de-Richelieu
Numéro de lot	53-54

2. Informations générales sur l'inspection	
Inspecteur	Myriam Cadotte
Inspecteur	Johnson Predin
Accompagné de	
Système géodésique	NAD 83
Format des coordonnées	Degré décimaux
Type inspection	Complète
Date	2019-09-16
Vérification sécurité	Effectuée
Heure de début et fin	10h45 à 14h50
Conditions météorologiques	Ensoleillé
Température ambiante (°C)	20

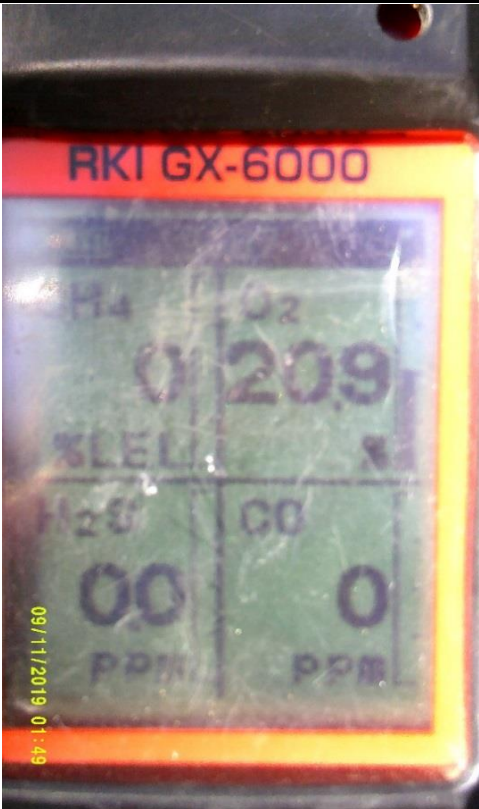
Photo 2	
Mesure de gaz à 50 centimètres du puits

11. Émanation et migration		
Point de mesure	%LIE	%GAZ
Au tubage ou à l'évent		5.5
#1 À l'intérieur de 50 centimètres	0	
#2 À l'intérieur de 50 centimètres	0	
#1 À 4 mètres	0	
#2 À 4 mètres	0	
#3 À 4 mètres	0	
#4 À 4 mètres	0	
Si les valeurs sont >25% LIE à l'intérieur de 50 cm ou à 4 m, faire les mesures aux 4 coins cardinaux de la limite de migration jusqu'à un maximum de 75 m et à toutes places où des indices de migrations sont visibles		
Dans l'air ambiant pas très loin du puits	0	
Dans l'air à l'intérieur du tube du puits sans l'entonnoir	4	
Commentaires
