巴西“3·21”大停电事故分析及对中国电网的启示

摘要: 2018年3月21日, 因断路器过载保护动作后的一系列连锁反应, 巴西电网发生大面积停电事故, 北部和东北部电力系统与主网解列, 导致北部和东北部14个州大面积停电, 南部、东南部、中西部9个州也受到一定影响。文中介绍了事故前巴西电网的运行状况及事故的起因、经过、恢复等情况, 指出事故前缺乏必要的稳定性分析、安控存在缺陷、保护误动作及“第三道防线”配置不合理是造成事故的主要原因, 并结合中国电网实际, 提出了重视保护及安控装置的整定与运行维护等保障电网安全稳定运行、防止大停电事故发生的建议。

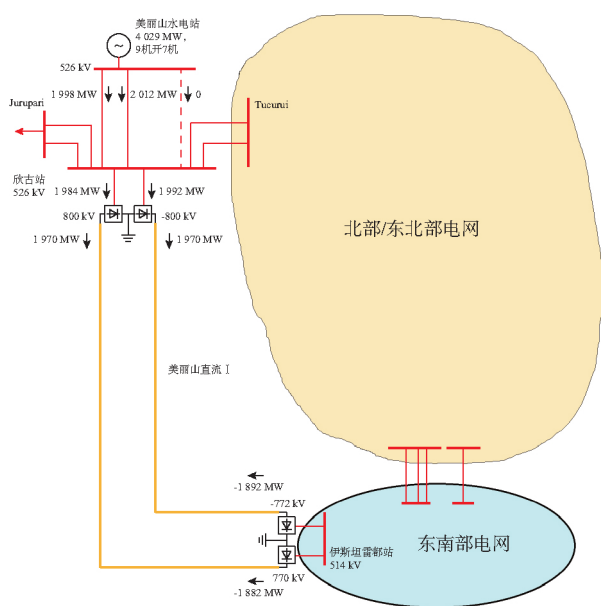
图2 事故前电网运行状态
Fig.2 Operation status of Brazilian power grid before blackout

本次事故起源于美丽山水电站送出系统。事故发生前,美丽山水电站 7 台机组运行,总出力 4 029 MW,美丽山送出直流 I 期工程正常运行,输送功率 4 000 MW,如图 2 所示。

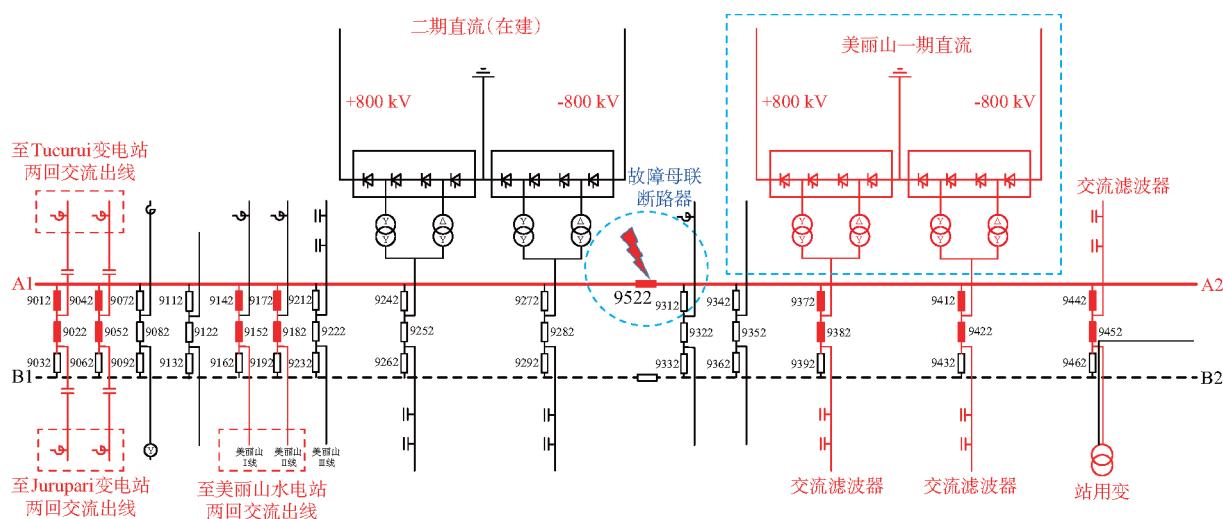
图3 欣古站电气接线图
Fig.3 Electrical wiring diagram in Xingu Station

由于工程进度的原因,欣古换流站采用单母线临时运行方式,如图 3 所示,500 kV A 母线带分段断路器(9522)运行,B 母线停运,直流接入其中的 A2 段。

1) 15:48:03.245(故障后 0 ms),欣古站 500 kV 分段断路器(9522)过流保护动作跳闸(该过流保护的定值为 4 000 A,开断前流经分段断路器的电流达到 4 400 A),造成美丽山直流系统接入的 A2 段

交流母线失压,直流双极停运;此时安控装置(SEP)没有发出切机信号,美丽山水电站发电机组继续运行。潮流转移导致系统出现振荡。

第3阶段:500 kV B 母线带断路器投运。ONS 批准了这一方案,并表示承受单母线运行造成双极停运的风险。但相关部门并未组织对不同过渡阶段的运行风险、保护适应性做详细分析,导致从第1阶段进入第2阶段后,未及时对分段断路器保护进行计算和整定,保护跳闸整定值仍为出厂设定值4 000 A,事故前过负载电流达到4 400 A,造成保护正常动作,引发事故发生。

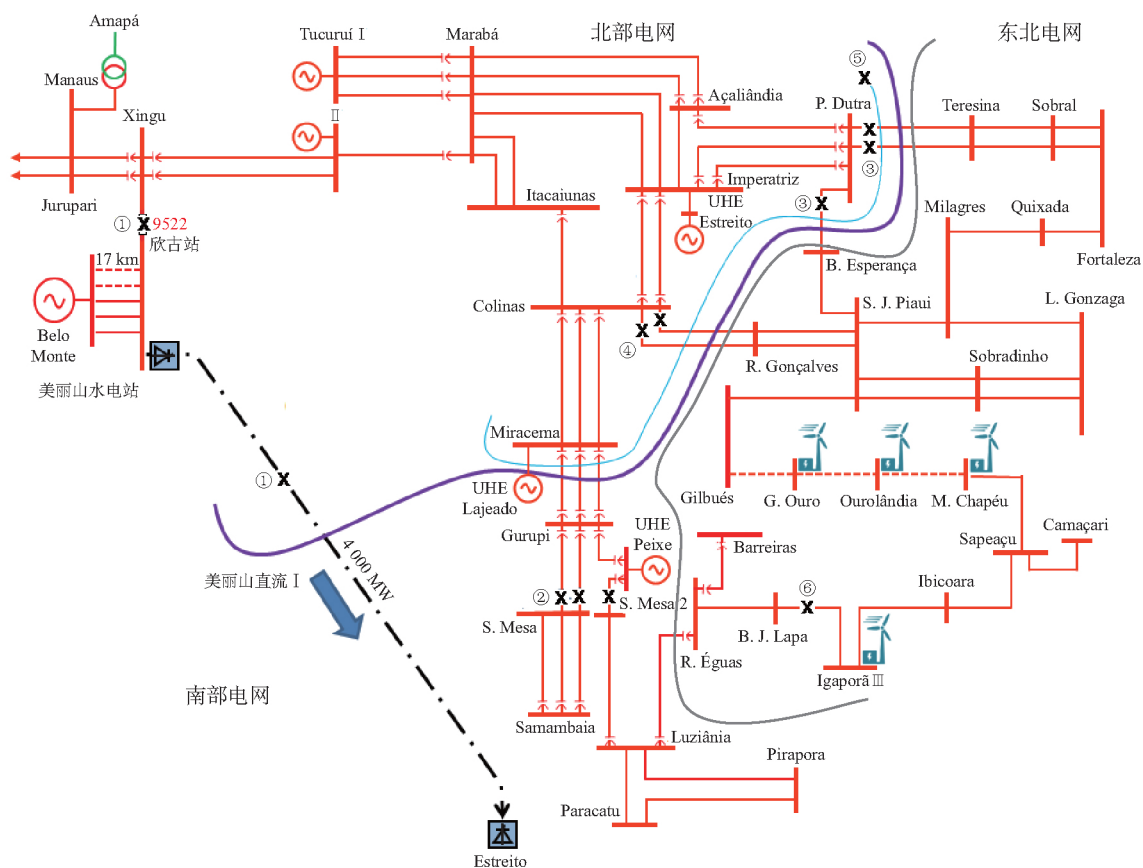
图 4 主要事件序列
Fig.4 Main event sequence

事故的详细过程如下(如图 4 所示,图中三条曲线为大区电网间的联络断面)。

4)图4中 断面④: 500 kV Colinas-Ribeiro Gonçalves C1和500 kV Colinas-Ribeiro Gonçalves C2线路由于距离保护误动作断开线路。

5)在故障后约1134 ms,230 kV Teresina-Coelho Neto-Peritoró线路由于距离保护Ⅲ段动作断开,此时北部地区形成孤网(注:断面⑤为低电压等级线路,未在图4中绘出)。

6)图4中 断面⑥:最后,500 kV Igaporã III-Bom Jesus da Lapa II线路和230 kV Bom Jesus da Lapa II-Igaporã II线路因距离保护误动作断开,东北地区成孤网。

2)图4中 断面②:在故障发生后大约738 ms,由安装在Serra da Mesa 2侧的失步保护动作,解列了500 kV Serra da Mesa 2-Peixe线路;74 ms后,由于功率振荡,Gurupi侧的距离保护Ⅰ段动作断开了500 kV Gurupi-Serra da Mesa C2;76 ms后,由于Serra da Mesa侧的过电流(POTT)导致距离保护Ⅱ段动作断开了500 kV Gurupi-Serra da Mesa C1线路。此时,北部电网与东南部电网解列。

3)图4中 断面③:在故障发生后大约984 ms,安装在500 kV President Dutra SE站内的失步解列装置动作,断开了北部与东北部电网的联络线500 kV President Dutra-Teresina II C1,500 kV President Dutra-Boa Esperança和500 kV President Dutra-Teresina II C2三回线。

至此,巴西电网解列成三片。其中,北部电网孤立后,由于严重的功率盈余,频率大幅升高至70 Hz,部分线路过电压跳闸,高频切机动作切除部分机组后发生振荡,85 s后电网基本全停,损失了93%的负荷。东北部电网出现严重功率缺额,低频减载动作5轮后,频率恢复至60 Hz左右,随后Paulo Afonso水电站两台机组因自身保护不恰当动作跳闸,电网频率再次下降至57.3 Hz,随后引发一系列的设备保护动作,最终东北部电网基本全停,损失99%的负荷。南部电网因功率缺额,频率低至58.44 Hz,低频减载装置动作切除约5%共计3665 MW负荷后,系统恢复稳定运行。

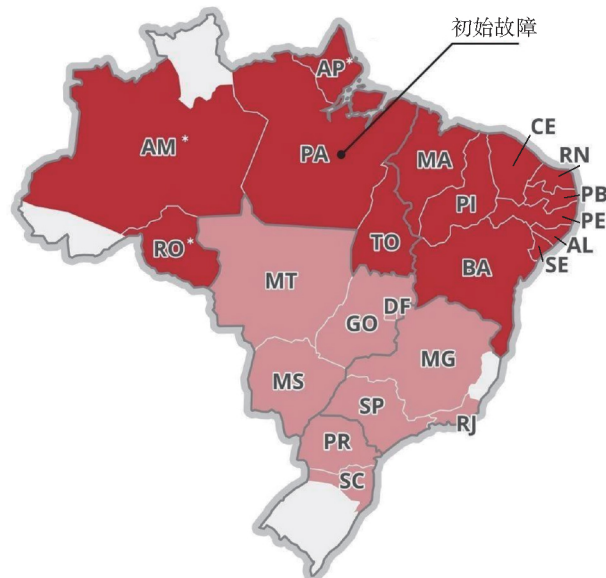
图 5 停电影响区域
Fig.5 Power outage area

事故发生后,巴西北部、东北部、南部、东南部/中西部都有不同程度的停电损失,其中北部损失了93%的负荷,东北部损失了99%的负荷,南部损失了7%的负荷,东南部/中西部损失了5.5%的负荷,总计21 735 MW,约占事故前总负荷的27%。事故影响区域如图5所示,图中英文为州名缩写,深红色为受到严重影响区域,浅红色为影响较轻的区域。
