## 3.2 Fiches bâtiments - Diagnostics et préconisations

### 3.2.1 ECOLE (RdC et R+1)

#### ECOLE

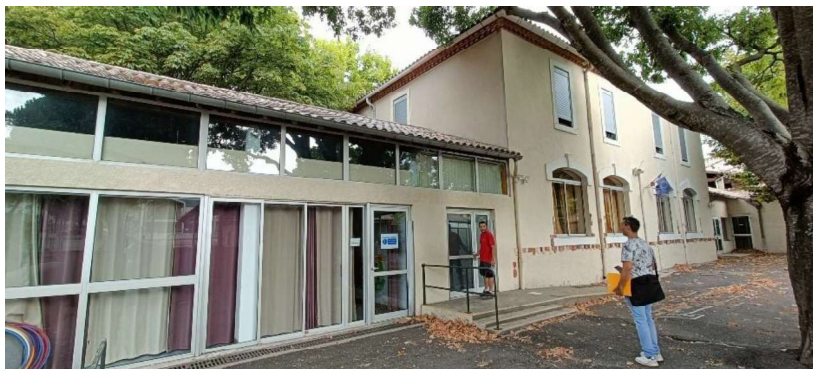
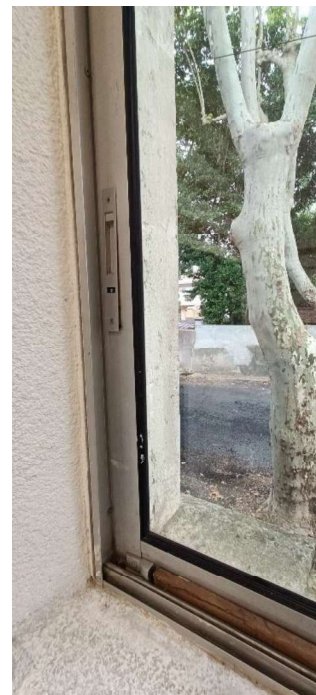
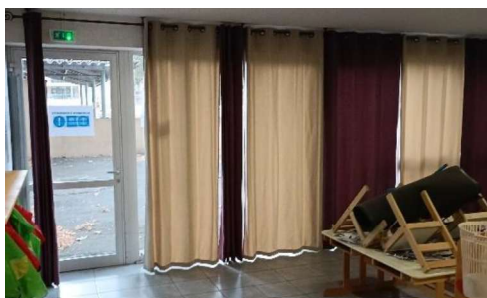
## ENVELOPPE

Enveloppe		
Toiture	Couverture tuile / plaque fibrociment – Faux plafond au R+1. Isolation vétuste ou inexistante	Isolation à prévoir
Murs	Moellons pierre – ép: 60cm env. – enduit ciment Isolation vétuste ou inexistante	Isolation à prévoir
Men. Extérieures – volets	Fenêtres et portes fenêtres alu ou bois double vitrage vétustes. Porte entrée bois non isolée. Présence de volets roulants R+1 uniquement	Remplacement porte entrée bois. Placer des volets type persiennes. Menuiseries intérieures isolantes à prévoir entre espaces chauffés et espaces non chauffés
Plancher bas	Absence de vide sanitaire. Pas d'isolation	-
Protection solaire - Végétalisation	Absence de protections verticales. Cour ombragée, arbres à feuilles caduques et à larges couronnes	Prévoir protections solaires verticales ou horizontales à lame orientables côté cour. Eviter les rideaux intérieurs
Equipements		
Système de chauffage	Chaudière fioul vétuste avec émetteurs muraux aciers ou fonte. Quelques convecteurs électriques restants	Remplacement système fioul par chaudière biomasse ( <b>Analyse d'opportunité gratuite Hérault Energies voir p.52</b> ) ou PAC Air/Eau.

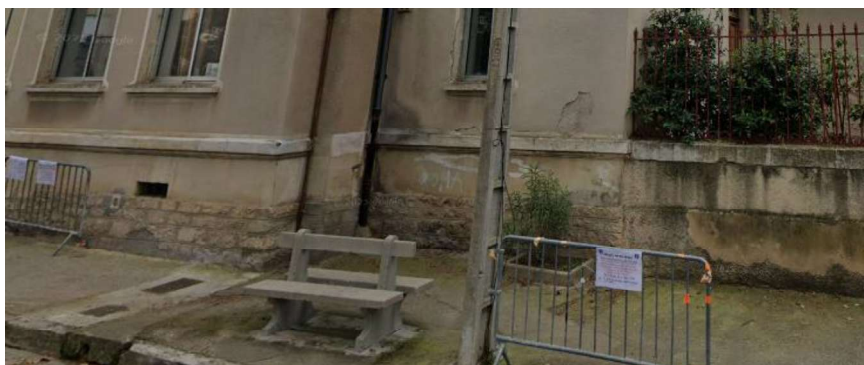
## AUTRE

Régulation	Thermostat programmable accessible placé dans espace non chauffé (circulation cage escalier) Robinets thermostatiques accessibles sur radiateurs	Déplacer le thermostat dans un volume chauffé ou un thermostat par pièce ou GTB ( <b>voir p.54</b> )
Ventilation	Absence de ventilation mécanique Absence de grilles de ventilation naturelle.	Prévoir la ventilation mécanique des locaux. Prévoir caisson d'extraction permettant la surventilation nocturne
Eclairage	LED majoritairement + incandescent	Finir le remplacement LED
Autre		
Pathologies	Quelques traces d'infiltrations (toiture) et traces de remontées d'humidités sur mur extérieur	Nettoyage et révision toiture + chenaux. Création jardinières le long des façades Piquer enduit ciment et remplacer par enduit à la chaux.
