JORPA INGENIERÍA S.A. Servicios de Ingeniería Fonos: (2)29598900 – 29598913 Dresden N° 4688- 4672 – San Miguel – Santiago CHILE 1/1	RL-039 Versión 2019 Rev-1 ANÁLISIS DE CONCENTRACIÓN DE ADITIVOS

EMPRESA:	TRANSELEC S.A.	FECHA:	00/01/1900
OT:	5431	EQUIPO / DIAGNÓSTICO	
ID. EQUIPO:	Autotransformador TAG ATR-1 ABB N° 89351	4330	1816
POT. MÁXIMA:	90 MVA	FECHA MUESTREO:	08/04/2019
VOLTAJE:	220/115/13,2 kV	FECHA RECEPCIÓN:	10/04/2019
LUGAR:	S/E Maitencillo	FECHA ANÁLISIS:	22/04/2019
DIAGNÓSTICO ANTERIOR:	1134	AÑO FABRICACIÓN:	2005
FECHA:	27/08/2014	PUNTO MUESTREO:	Nivel inferior

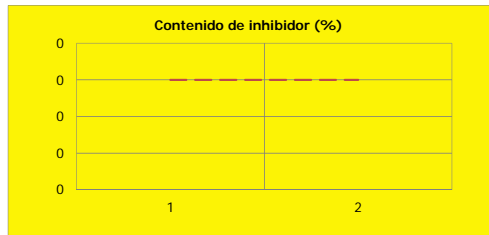
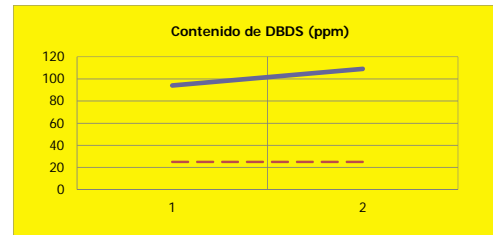
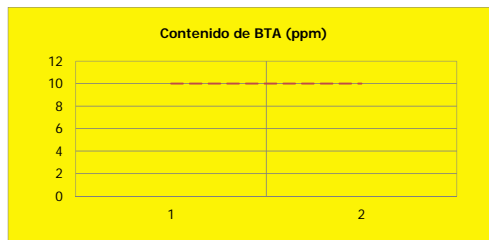
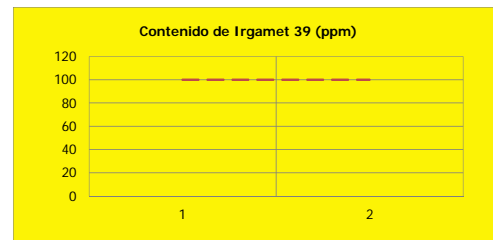
Análisis >	1816	1135				
Fecha >	08-04-2019	27-08-2014				
Contenido de inhibidor (%)	NR	NR				
Contenido de BTA (ppm)	NR	<1				
Contenido de Irgamet 39 (ppm)	NR	70				
Contenido de DBDS (ppm)	109	94

OBSERVACIONES:	
- Con esta concentración de DBDS es probable que el proceso de formación de sulfuro de cobre no ha ocurrido aún, siendo el mejor momento para cambiar el aceite o adicionar pasivador. - Muestra tomada por Transelec S.A., y analizada en Laboratorio Doble Engineering Company. - Restos de muestra con descarte inmediato.	
SITUACIÓN ACTUAL:	ACCIÓN A SEGUIR:
- Aceite en condiciones para servicio.	- Analizar al cabo de un año. Evitar sobre-voltajes y/o aumento de carga en el equipo. Si el aceite ha sido pasivado, analizar el contenido de pasivador y si el líquido aislante no contiene aditivos para evitar la corrosión del cobre, considerar la adición de pasivador o cambiar el aceite.
