MicroSD 8GB

測試報告

2. 客訴問題:

使用 R804W 無線 AP 設備,出現卡片無法辨識相容性問題.

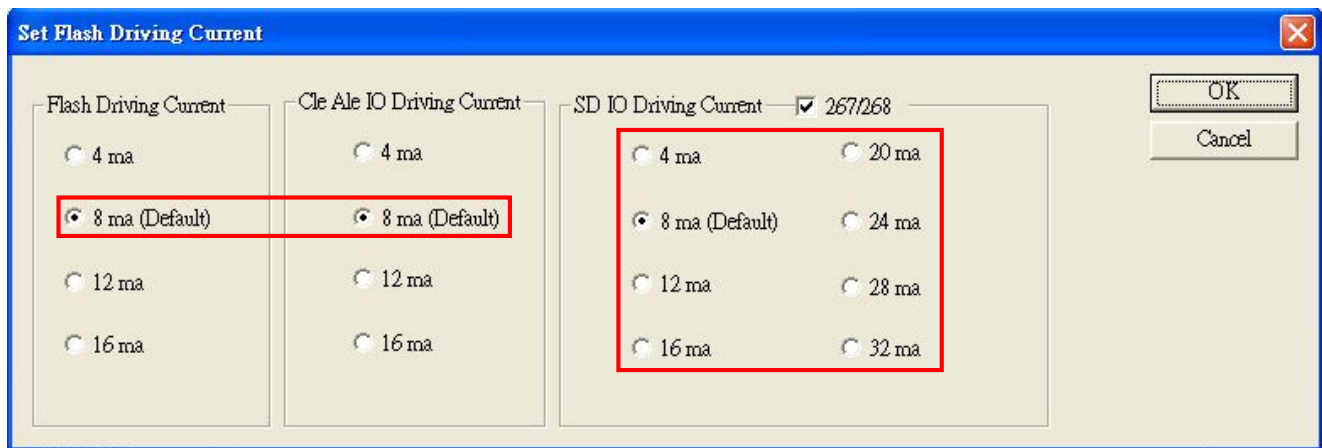
4.4 調整 Controller(2685BA)對 Host(R804W) SDIO Driving current 驗證

No	Flash Driving Current	Cle Ale IO Driving Current	SDIO Driving Current	R804W 讀取測試結果
2	8mA(default)	8mA(default)	4mA	Fail
	8mA(default)	8mA(default)	8mA(default)	Fail
	8mA(default)	8mA(default)	16mA	Fail
	8mA(default)	8mA(default)	20mA	Fail
	8mA(default)	8mA(default)	24mA	Fail
	8mA(default)	8mA(default)	28mA	Fail
	8mA(default)	8mA(default)	32mA	Fail

更新卡片 **2685BA** 主控到目前最新的 **F/W**，還是無法在 **R804W** 設備上使用，如果請主控廠商 **SMI** 協助，重新開發新版 **F/W**，以及後續在 **R804W** 上測試，都將需要花費很長時間。另外從本次測試的結果來看，不相容問題跟 **MLC、TLC Flash** 顆粒類型，以及制程都沒有關係。

本次測試的卡片（**2685BA** 主控）與 **R804W** 存在的不相容問題，

是可以通過更新 **F/W** 解決的。但出於對時間的考量，建議不要繼續使用 **2685BA** 主控，而是使用已測試通過新的組成：**2689AA**、**2702BA** 主控都是正常的。
