TEAC	技术联络书	NO: DTS-4374	
		有关文件:	机 种: DA-X4-2
		发行日: 2019-07-23

标题:关于DA-X4-2的POWER AMP板上的C0103732的插件倾斜方向注意点

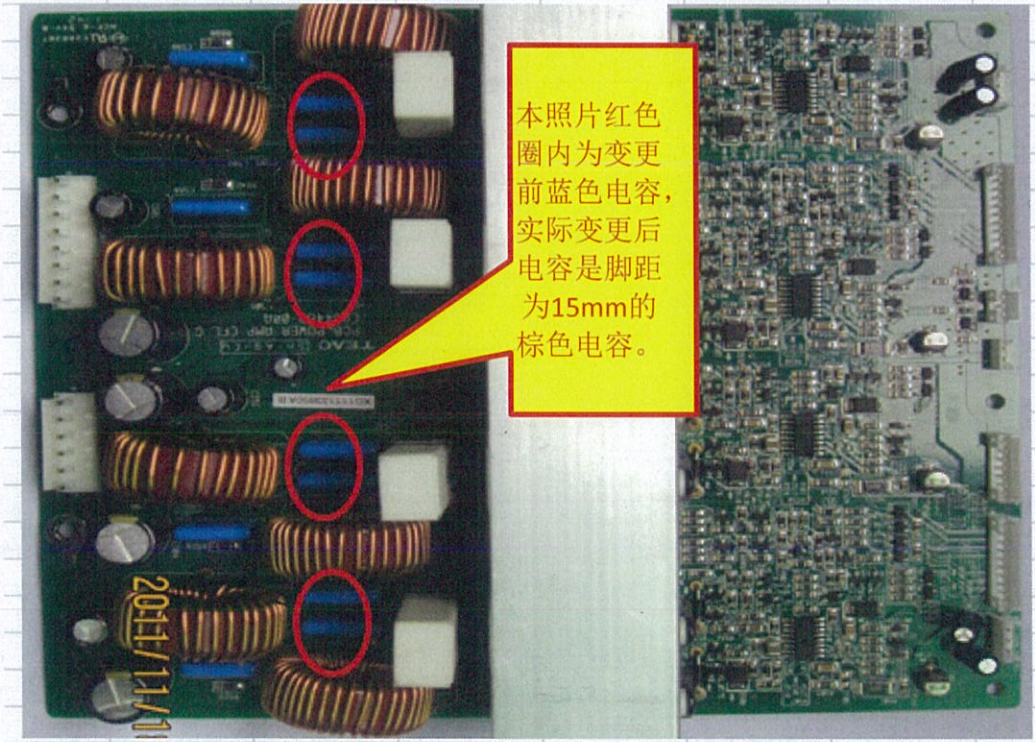
1. 症状(现状): 关于DA-X4-2的POWER AMP板上的C0103732的插件倾斜方向应该与其旁边的白色水泥电阻方向相反。
2. 原因:TAITSU FILM电容C0095540停产变更为新品JGC制FILM电容C0103732. 而新品脚距15mm, 尺寸有点宽。(相关设变EA5927)
3. 对策(暂定):
- 1: 红色圈内部分的8个电容不要接触到白色水泥电阻的表面, 插件时电容倾斜方向应该与其旁边的白色水泥电阻方向相反。

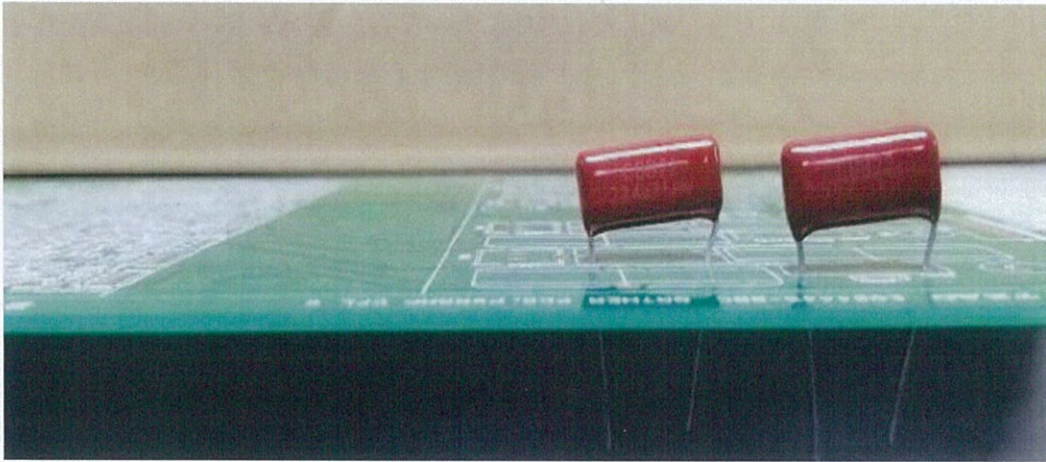
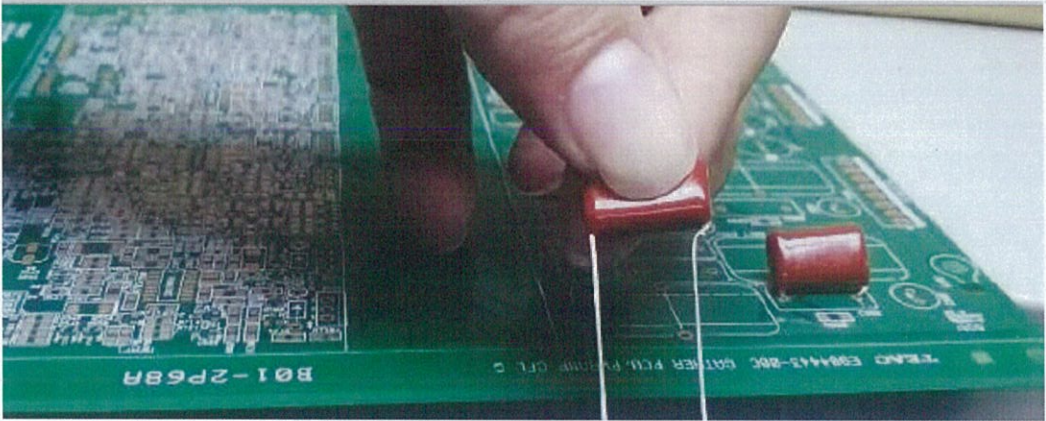
配布部门	2: 变更后的棕色电容参考如下图.
董事长 总经理 开发部 制造部 制一课 制二课 技术课 品管部

采购课 部管课 受检课 业务课	
日本开发 台湾开发	<p>4. 对策(永久): 同上。</p> <p>5. 实施LOT/数量: 发行日开始下LOT第一台开始实施, 详细LOT生管安排。</p> <p>6. 负责处理单位: 制造二课。</p> <p>7. 指导说明单位: 技术部\制技部。</p> <p>8. 材料提供单位: 无。</p> <p>9. 在库数(DTA/厂商): 无</p> <p>10: 旧品处理: 无</p> <p>制技SOP中注明一下在使用新电容因Pitch 偏大, 电容会一边倒, 倒的方向靠向电感侧。</p>
