技术连络书

NO: DTS- 4390

机种: MD-CD1MK3
MD-CD1BMK3
MD-70CD

MD-70CD MD-CD1MK3等机种电源开关机板组装变更连络书

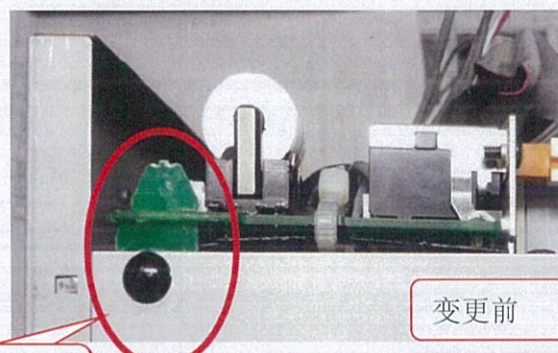
变更前

取消铆钉安装

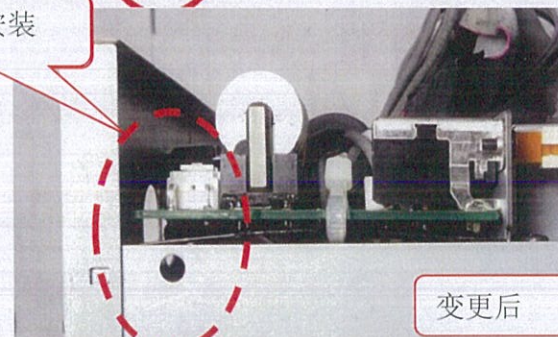
变更后

取消机板安装

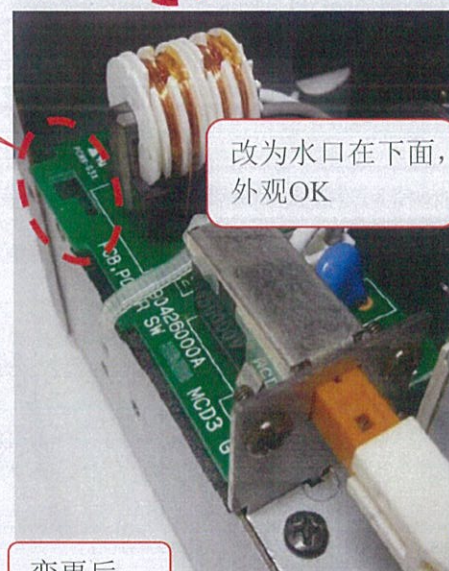
变更后

改为水口在下面,
外观OK

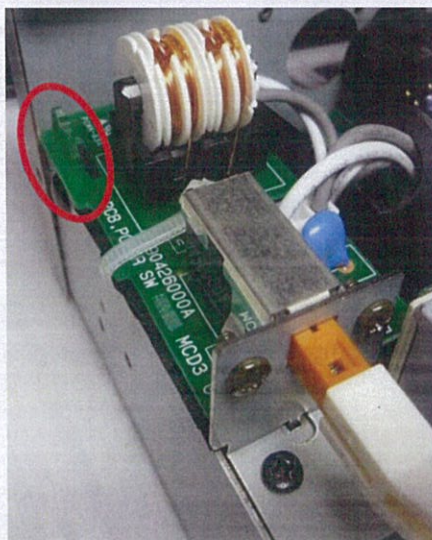
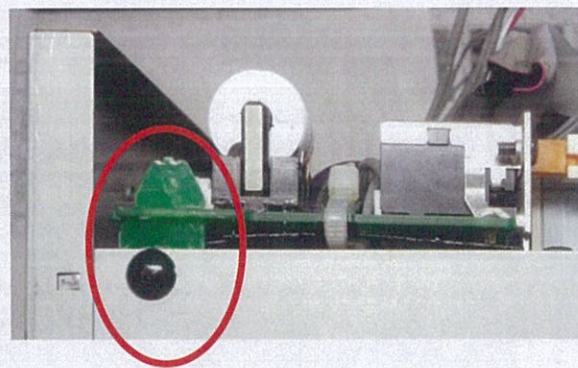
・現状(子基板、Rivet有り)

設変EA5891にて一綺電子製Power SWへ変更を行いました。SWのbondingの影響で実装時にPOWER SW基板に対して傾いて取り付け、組立への影響が出る可能性があることが判明しました。一部機種はSW自体を固定する為、傾きの影響は有りませんが、下記記載の機種は、子基板を使用してPOWER SW基板と別基板を嵌め合わせている為、組立への影響が考えられます。

ですので、傾きの影響が出ないように子基板を削除する方法で対応致します。

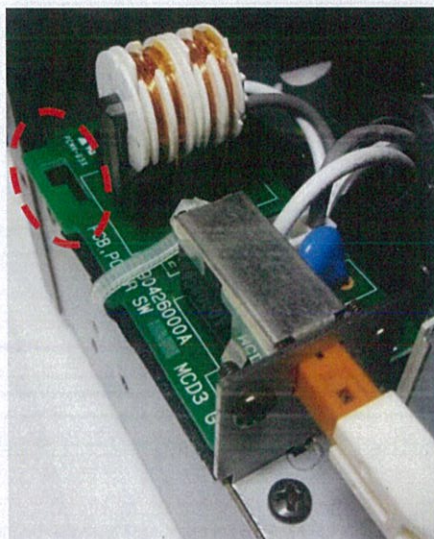
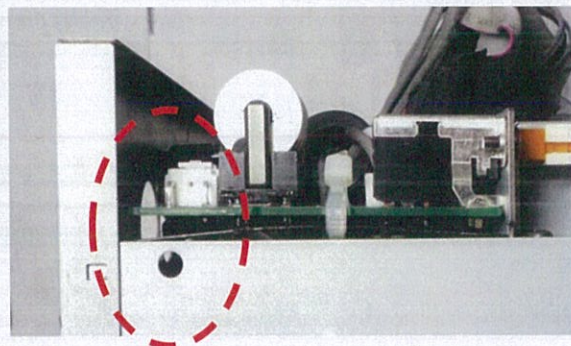
・子基板削除の状態(子基板、Rivet無し)

※POWER SW、及びPOWER SW基板の固定は、POWER SW前部のfrangeとBRACKETでの固定のみとなります。
