12/01/2018

# Thermographie

Compte rendu

Léo Guilpain & Thomas Legris

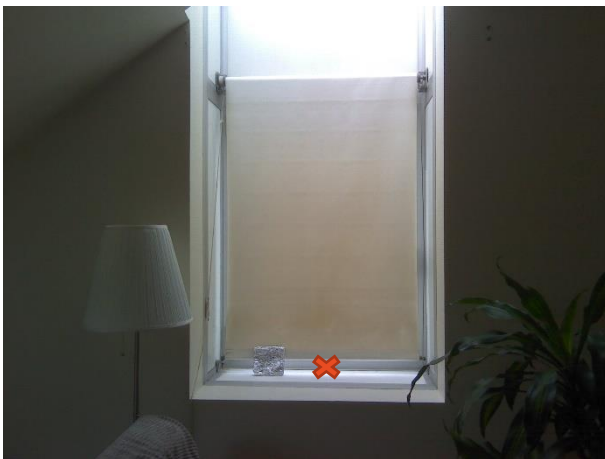
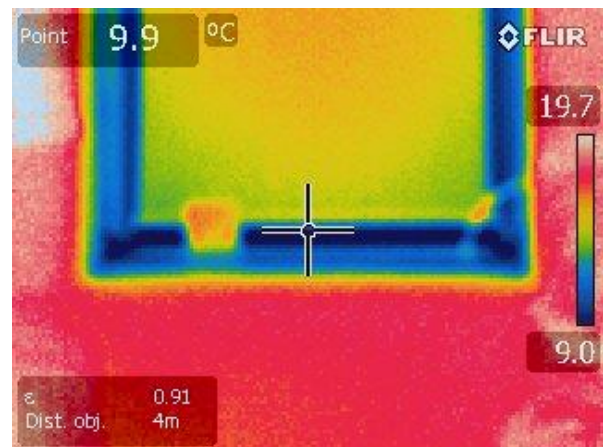
La mesure a été effectuée sur le contour de la fenêtre qui est en PVC. Lorsque l'on mesure la température sur les bords de la fenêtre on peut voir qu'elle est de 9.9 °C. On peut donc aisément dire que l'isolation de la fenêtre n'est pas bonne puisque l'écart entre l'extérieur et la fenêtre est seulement de 4°C. Pour corriger ce problème, il faut revoir l'isolation de la fenêtre en mettant des joints qui isolent plus ou alors changer le PVC en un matériau plus isolant. De plus, comme vous pouvez le voir au-dessus de la fenêtre, il y a un puit de lumière. Ce dernier étant mal isolé, cela influe sur la température également.

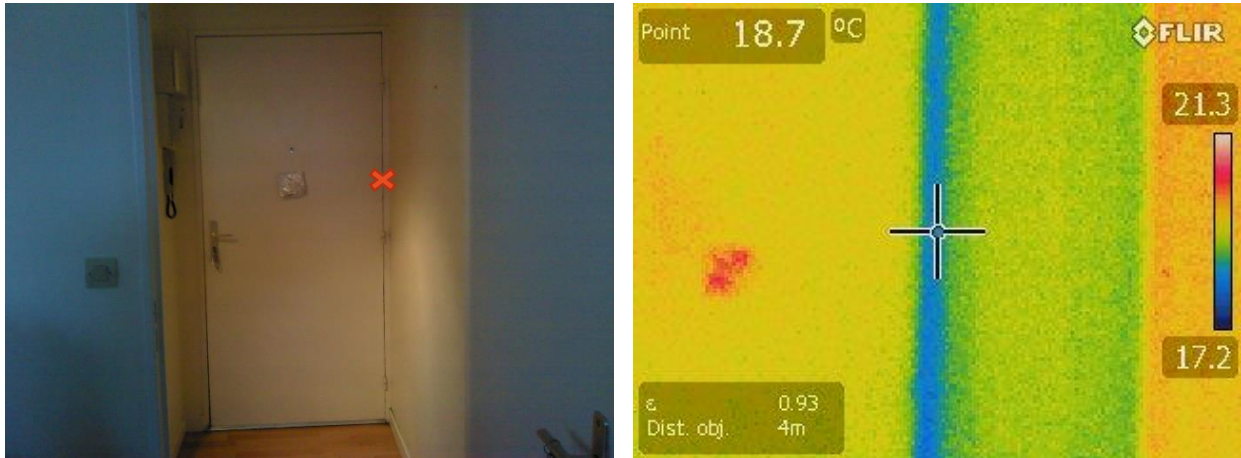
### Porte

La mesure a été effectuée sur le contour de la porte qui est en bois. Lorsque l'on mesure la température sur le bord de la porte on peut voir qu'elle est de 18.7 °C. On peut donc dire que l'isolation de la porte est moyenne, voir bonne puisque l'écart entre la température de la porte (20°C) est d'environ 1°C. Ce faible écart est dû au fait que les communs sont bien isolés et que la température y est assez élevée. L'écart entre l'intérieur et les communs étant faible, il n'y a pas une grande différence de température et donc les échanges thermiques sont faibles. Pour corriger ce problème, il faut revoir l'isolation du contour de la porte en mettant des joints qui isolent plus ou alors augmenter l'isolation des communs de façon à ce que la température des communs soit la même que celle de l'appartement.

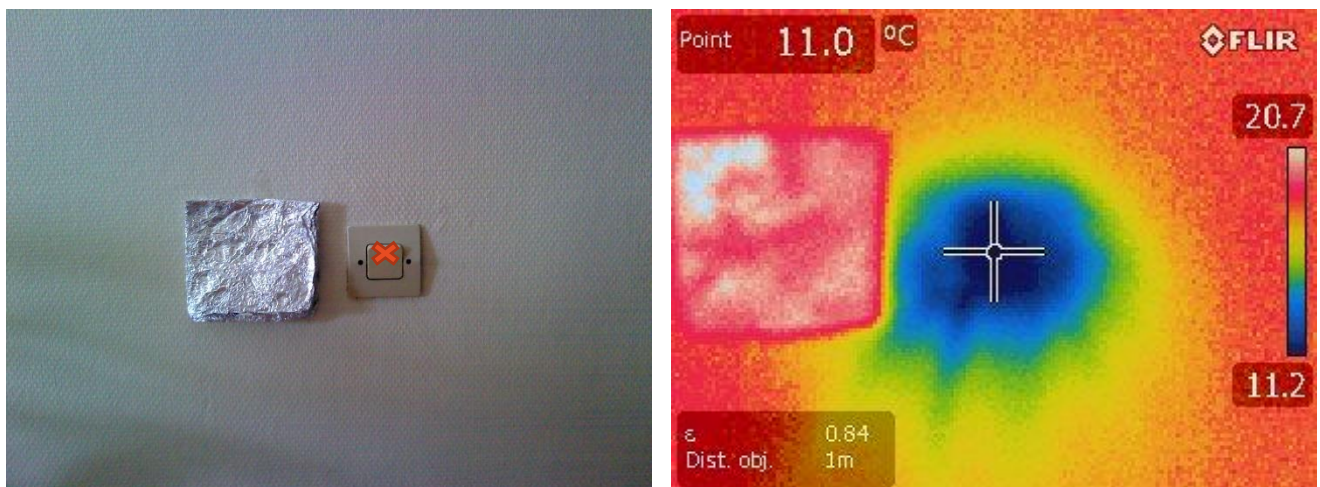
### Interrupteur

La mesure a été effectuée sur l'interrupteur qui est en plastique blanc. Lorsque l'on mesure la température sur l'interrupteur on peut voir qu'elle est de 11.0°C. Cet interrupteur

est situé sur un mur qui est directement en contact avec l'air extérieur. À la vue de la température mesurée, on peut dire que l'isolation se situant derrière l'interrupteur est très mauvaise puisque la température extérieure influe énormément sur la température de l'interrupteur. En effet, lorsque l'on compare la température du mur qui est de 18°C et celle de l'interrupteur, il y a 7°C de différence. Il y a donc un transfert thermique entre l'extérieur et l'intérieur via la prise. Pour augmenter l'isolement, du bouton, on pourrait rajouter de la laine de verre derrière le cache. On pourrait également changer le matériau du cache en mettant un matériau plus isolant que le plastique par exemple.

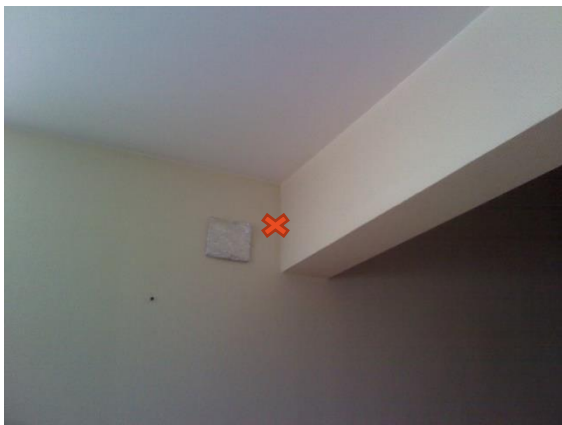
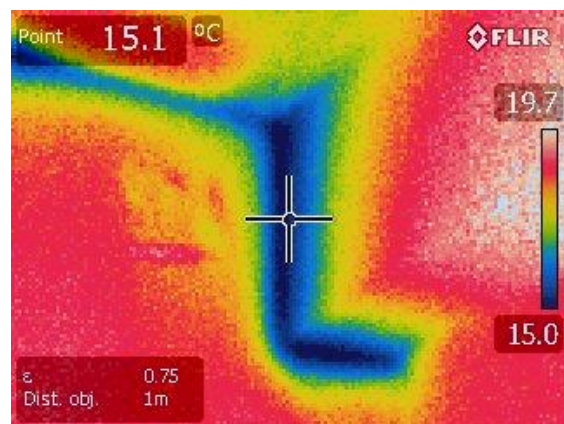
#### Angle entre un mur et une poutre

La mesure a été effectuée dans l'angle d'un mur en fibre de verre. Lorsque l'on mesure la température dans l'angle on peut voir qu'elle est de 15.1 °C. On peut donc dire que l'isolation au niveau de l'angle n'est pas très bonne puisqu'il y a des pertes de chaleur. En effet, la température du mur est d'environ 18°C tandis que l'angle est à 15°C. Il y a donc une différence de 3°C entre le mur et l'angle. Cette différence peut s'expliquer par le fait que les murs sont mal isolés. De plus, on peut voir que la mesure est effectuée dans l'angle entre une poutre et le mur et comme nous l'avons vu en cours, la poutre est en contact direct avec l'extérieur. Il y a donc un transfert de chaleur entre l'extérieur et l'intérieur (pont thermique). Pour corriger ce problème, il faut revoir l'isolation du mur en rajoutant de la laine de verre par exemple ou alors changer la matière des murs. En ce qui concerne le pont thermique, il faut changer l'isolation à l'extérieur du bâtiment en rajoutant des plaques isolantes.

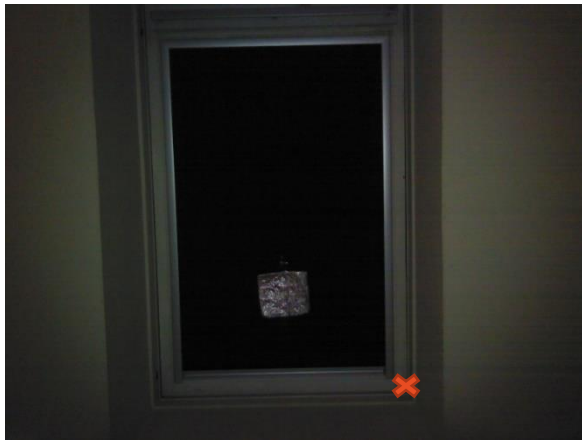
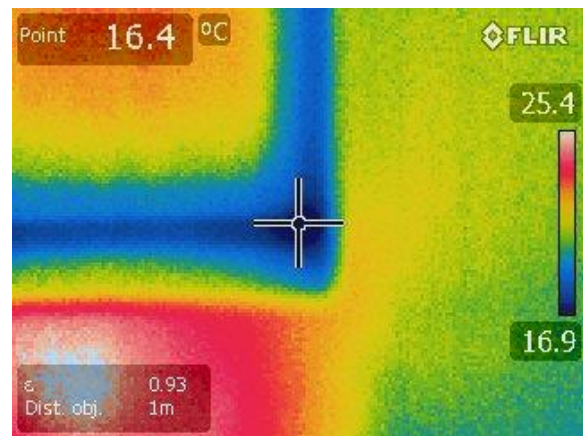
Velux

La mesure a été effectuée sur le contour de la fenêtre qui est en bois. Lorsque l'on mesure la température sur les bords de la fenêtre on peut voir qu'elle est de 16.4 °C. On peut donc dire que l'isolation de la fenêtre n'est pas bonne puisque la température du mur à côté est d'environ 19°C. Cette fenêtre est un velux se situant au dernier étage du bâtiment, cela influe sur la prise au vent. Le bâtiment étant ancien, les joints sont assez vieux, et donc l'air passe au travers. Pour corriger ce problème, il faut revoir l'isolation de la fenêtre en mettant des joints qui isolent plus ou alors changer le bois en un matériau plus isolant.

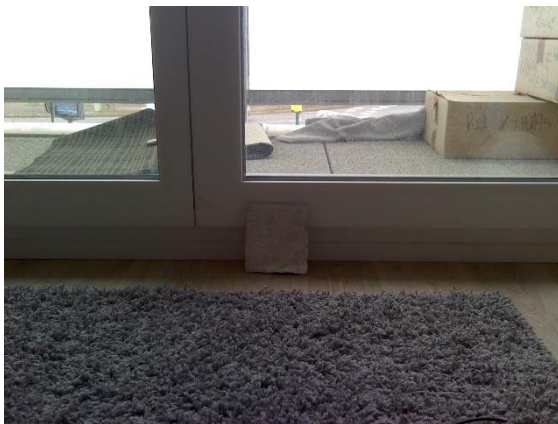
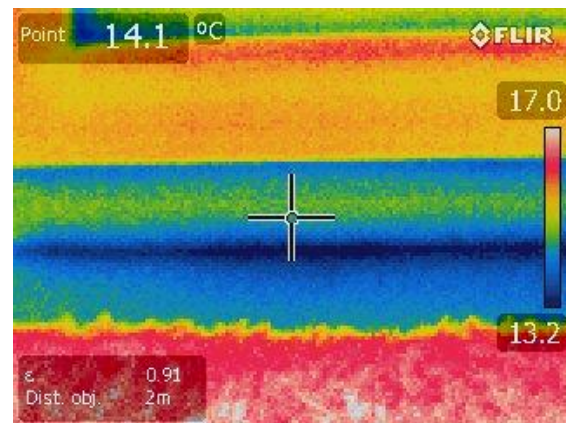
### Baie vitrée

La porte en elle-même est très isolante, le verre est de type double vitrage. Seulement, au niveau des jointures, l'air extérieur rentre dans la pièce, on observe une température de 14°C, c'est faible comparé à la température ambiante de la pièce. La baie vitrée n'est pas optimale, elle laisse passer de l'air, il faudrait revoir éventuellement les joints ou alors la qualité de l'encadrement. On pourrait par ailleurs remplacer le PVC par un matériau plus isolant.

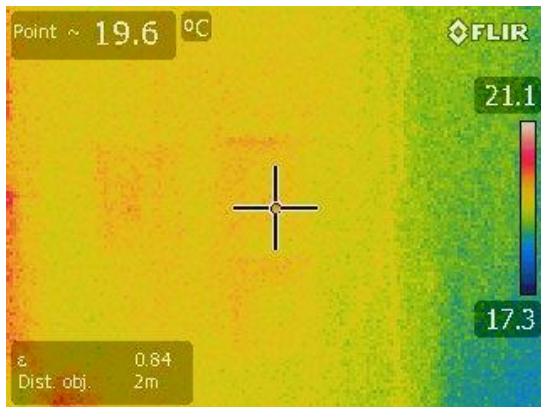
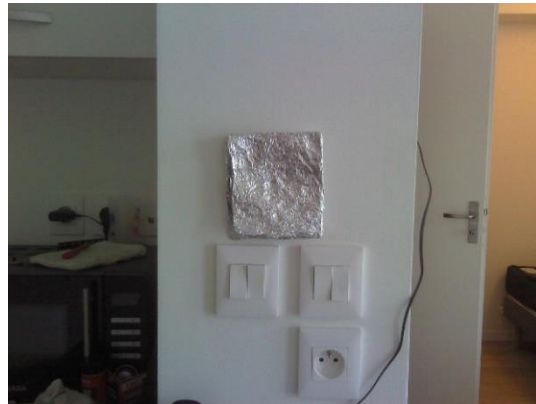
### Prise

On peut constater qu'il n'y a aucune perte de chaleur au niveau des interrupteurs et des prises. Cela signifie que l'isolation se trouvant derrière la prise est de bonne qualité.

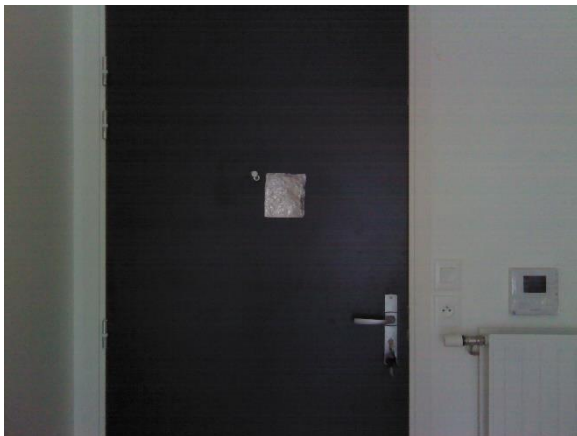
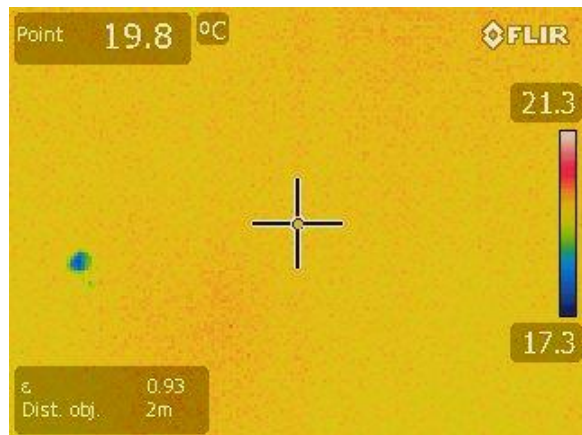
### Porte

La porte sépare le couloir du 1<sup>ère</sup> étage avec l'appartement, réchauffée par les appartements autour et l'isolation du bâtiment, les communs ont une température ambiante relativement élevée. De plus, le hall comporte plusieurs portes battantes, ne laissant pas passer de chaleur.

On peut donc voir que l'isolation est bonne à ce niveau puisque la température de la porte est de 19.8 °C, cela se justifie en partie la norme BBC du bâtiment.

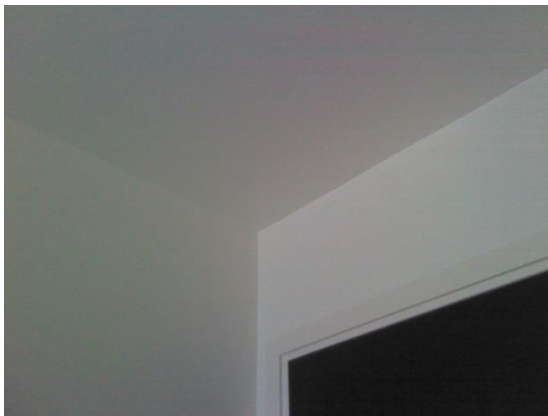
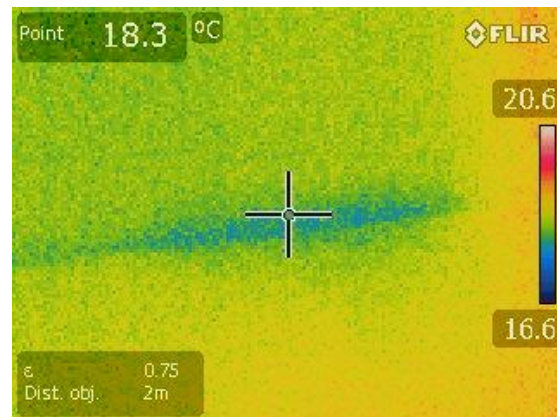
Angle de mur

On a ensuite mesuré la température au niveau de l'angle du mur. La différence de température avec la pièce est très faible. La température des murs est d'environ 18.5°C, cela correspond bien à la mesure faite sur cet angle. L'isolation des murs est donc très efficace.
