硬件工程师必须知道的PCBA生产工艺

原创 LR梁锐 电路啊 2025年09月07日 13:22 广东

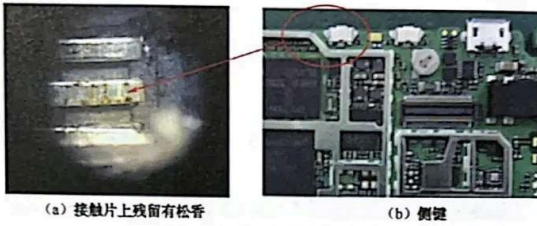
<p>现象</p>	<p>手机侧键焊接后出现 20% 以上的断路，拆开后看到内部接触片之间有松香痕迹，如图 9-47 所示。</p> <div data-bbox="576 253 1115 477">

<p>(a) 接触片上残留有松香 (b) 侧键</p> </div> <p>图 9-47 手机侧键内进松香</p>
<p>原因</p>	<p>对比有问题物料和无问题物料（同品牌），结构上有一个不同，就是有问题物料上有小孔直接通内部触条，而无问题物料小孔为非通小孔，如图 9-48 所示。</p> <div data-bbox="596 672 1096 1093">

<p>(a) 有问题侧键的结构示意图 (b) 有问题侧键的解剖图 (c) 无问题侧键的结构示意图 (d) 无问题侧键的解剖图</p> </div> <p>图 9-48 按键结构示意图</p> <p>此孔以及外金属框与塑料体间隙成为焊剂毛细通道，焊接时，熔化的松香由于表面张力很小被吸附进按键内部，从而导致弹片与触条之间的接触不良。</p>
<p>对策</p>	<p>(1) 换用无问题物料。 (2) 或小孔侧的脚（主要起加固作用）不焊接。</p> <p>公众号 · 电路啊</p>

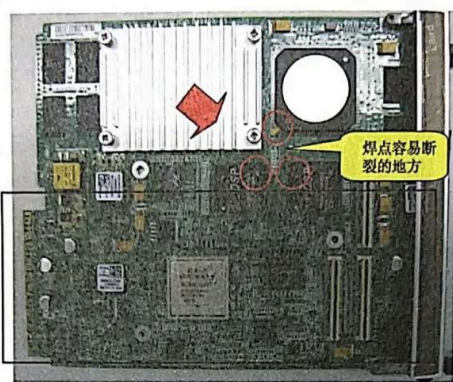
现象	<p>图 11-13 所示的 BGA 靠近螺钉焊点出现断裂现象。</p>

<p>图 11-13 BGA 焊点断裂</p>
原因	<p>图 11-14 所示类型的散热器安装方式，如果螺钉距离 BGA 比较远，则很容易引起 PCB 的变形。PCB 的变形，会引起附近 BGA 临近部位焊点的断裂，这是应力长期作用的结果。一个明显的标志就是 PCB 变形严重。</p>

<p>图 11-14 PCB 变形情况</p>
对策	<p>改进设计，将螺钉布局在 BGA 边 10mm 范围内，减少 PCB 的变形，如图 11-15 所示，从而减轻对临近安装 BGA 焊点的损伤。</p>

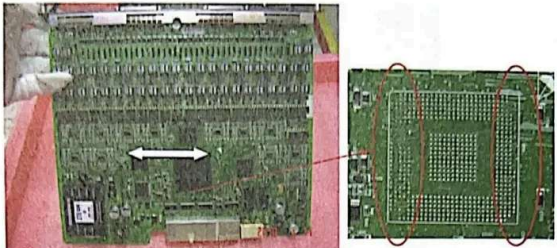
<p>现象</p>	<p>某板三防处理后发现 BGA 焊点高比例断路，用返修工作站拆除 BGA 后，看到 BGA 的两侧有很多焊盘被拔起，如图 13-4 所示。</p>

<p>图 13-4 失效单板与焊点断裂现象</p>
<p>原因</p>	<p>焊盘拉断是典型是机械损坏。从 BGA 焊盘拉断的部位看，一定是 PCB 在某操作环节发生了水平方向的多次弯曲，如图 13-5 所示。</p> <p>了解装焊过程得知 PCBA 在涂覆前曾经过 ICT 测试，说明问题出在测试后的装焊过程。进一步了解获知因 PCBA 在喷涂三防漆未干状态下直接插入单板车而无法抽出来，于是操作工就用手先把 PCBA 摇松再抽拔出来（还没有装面板），这个动作与上述损坏原因一致，经现场验证，故障复现。</p>

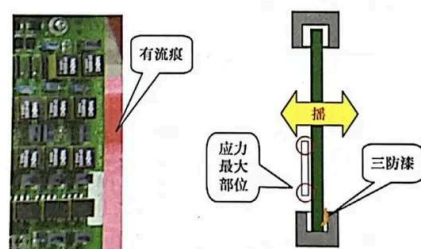
<p>图 13-5 操作示意图</p>
<p>说明</p>	<p>本案例不是典型的，纯粹是因为操作不规范引起的。</p> <p>之所以选择此案例，主要用于提醒装焊环节必须注意有 BGA 板的操作，即严禁多次的弯曲！</p> <p style="text-align: right;">公众号 · 电路啊</p>
