SYNDICAT INTERCOMMUNAL D'AMENAGEMENT ET D'ENTRETIEN DE LA DIVETTE ET DE SES AFFLUENTS (SIAED) - **Travaux de Restauration de la Continuité écologique de la Divette à Ville**

COMPTE-RENDU N°7 DE LA REUNION DU 2 MARS 2018

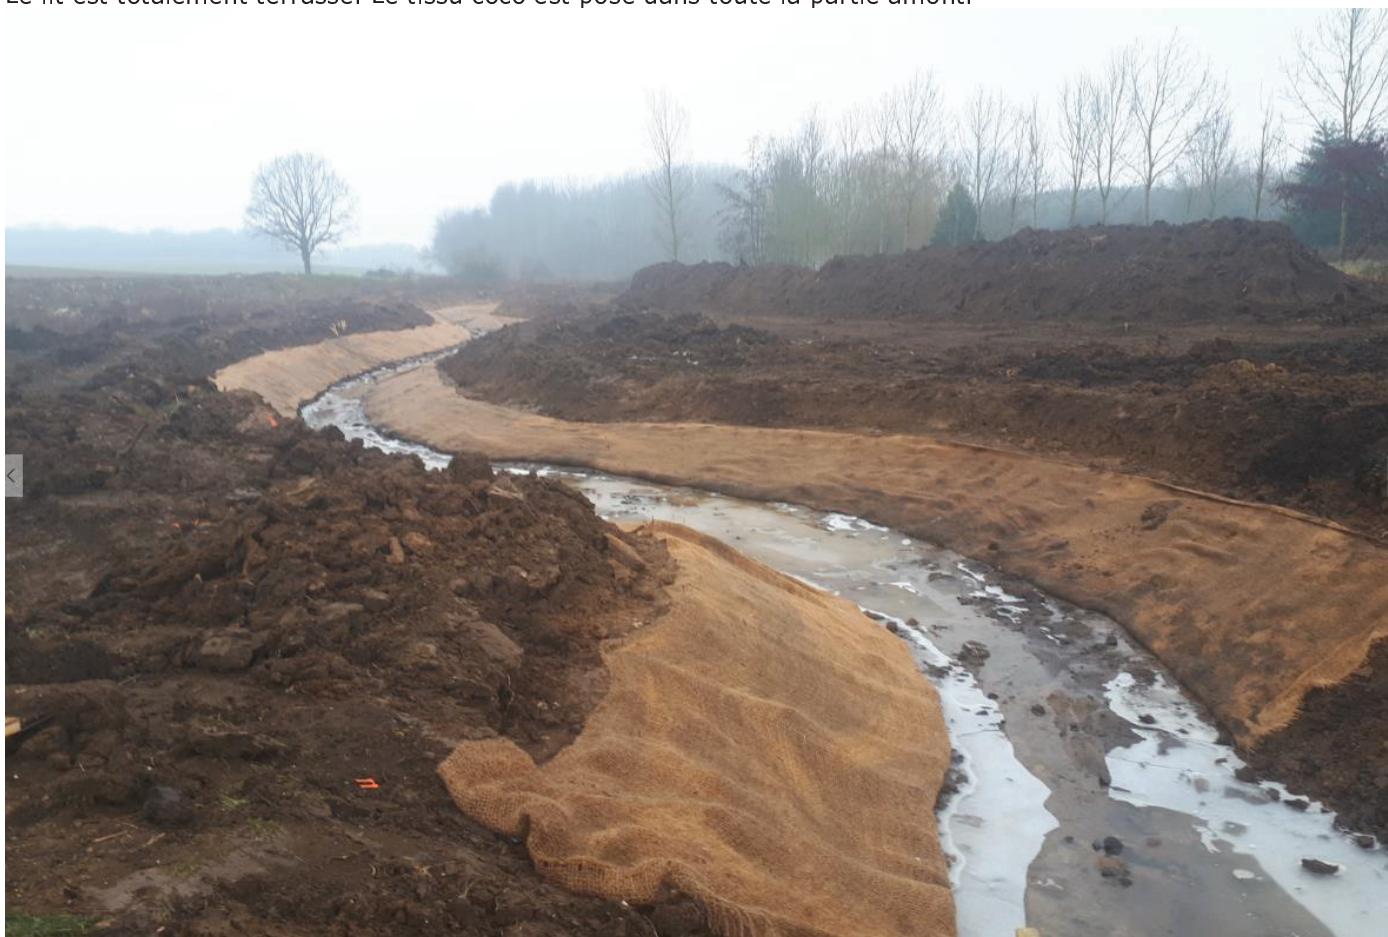
Terrassements et aménagement à l'amont de l'ouvrage cadre

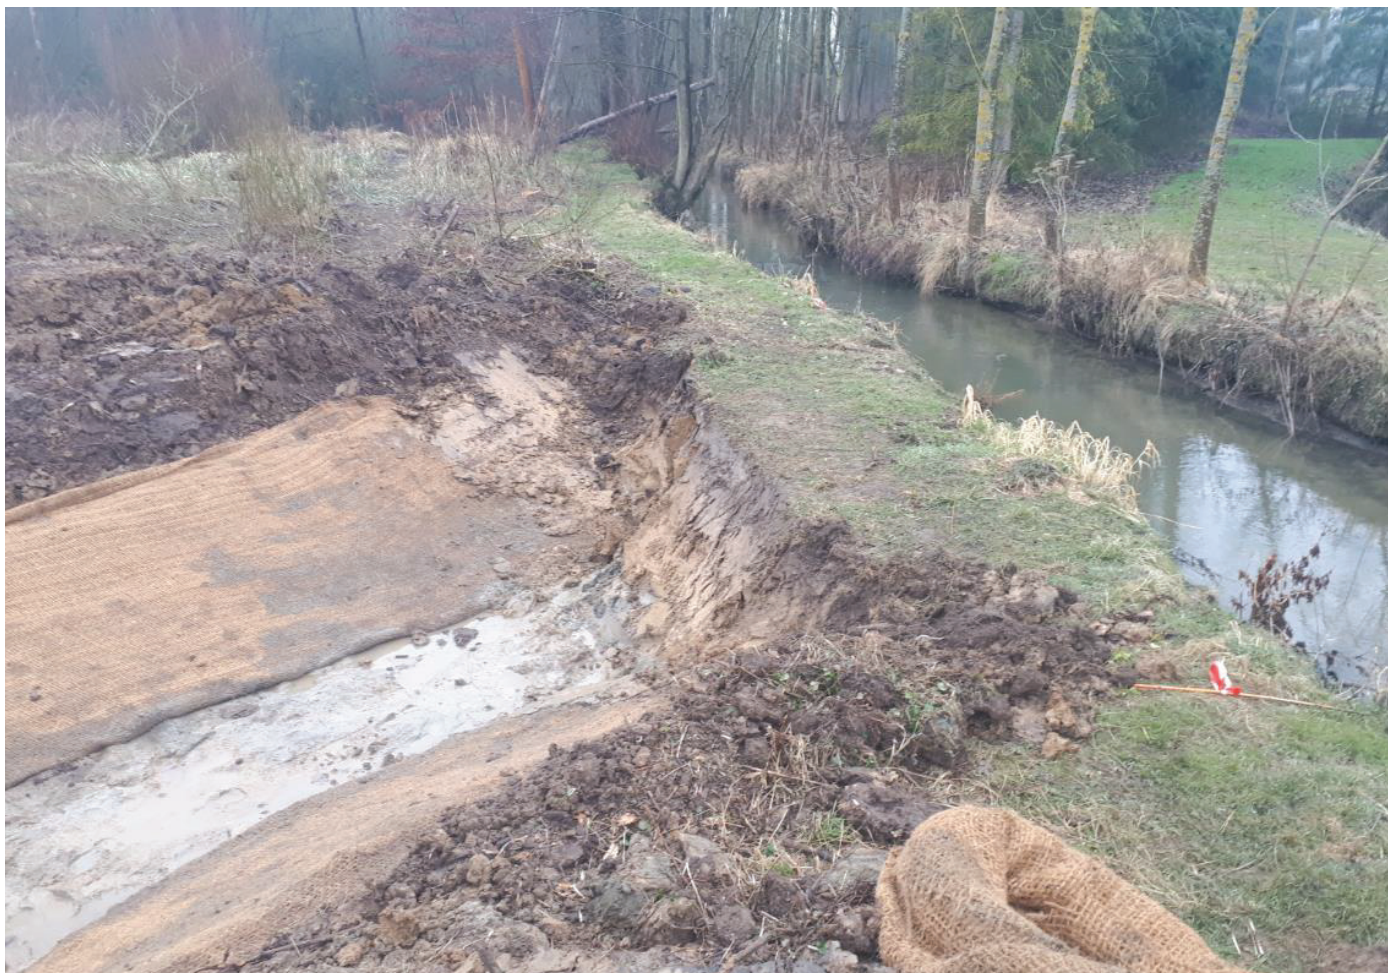
Amorce du nouveau lit en attente d'ouverture

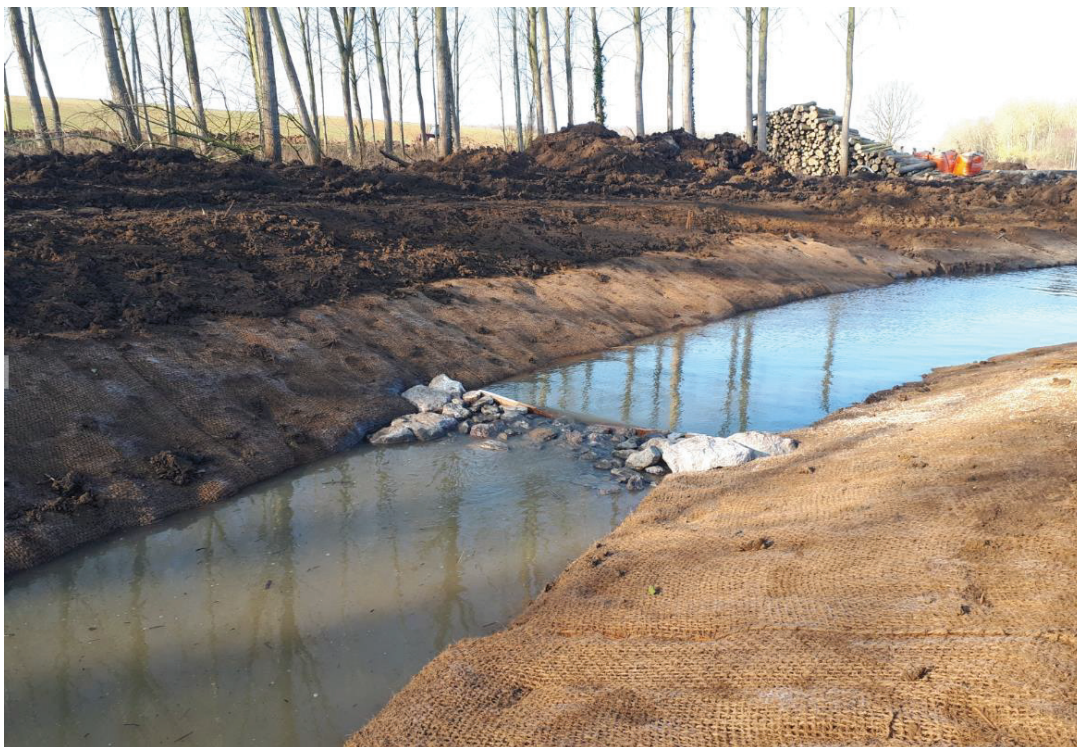
Les terrassements ont mis à jour une canalisation d'eaux usées dont le calage altimétrique est supérieur à celui envisagé au stade projet. Cette canalisation ne peut faire l'objet d'une adaptation car le réseau aval ne le permet pas (pente très faible).

La solution proposée est alors d'adapter le profil en long sur un linéaire limité. Malheureusement, pour des raisons de phasage, l'Entreprise a engagé les terrassements sur différents tronçons, à l'amont et à l'aval. Un linéaire d'environ 200 ml est terrassé à une profondeur trop importante –entre 10 et 50 cm. Pour rehausser le fond du lit sur-créusé, SOGETI a émis une proposition technique qui consiste à poser des seuils en bois (5 en tout+ 1 en enrochements au niveau de la canalisation EU) répartis tous les 110 ml environ.

Ces seuils permettent de décomposer régulièrement la pente tout en captant au maximum les sédiments en transit dans le lit pendant les travaux. Cette solution est un essai peu coûteux. Il conviendra d'observer l'évolution du fond et de décider quelles mesures d'améliorations peuvent être prises.
La solution technique a été validée par les services de l'AFB qui précisent qu'un suivi doit être effectué. L'AFB sera associée à l'ensemble des réunions de chantier ?

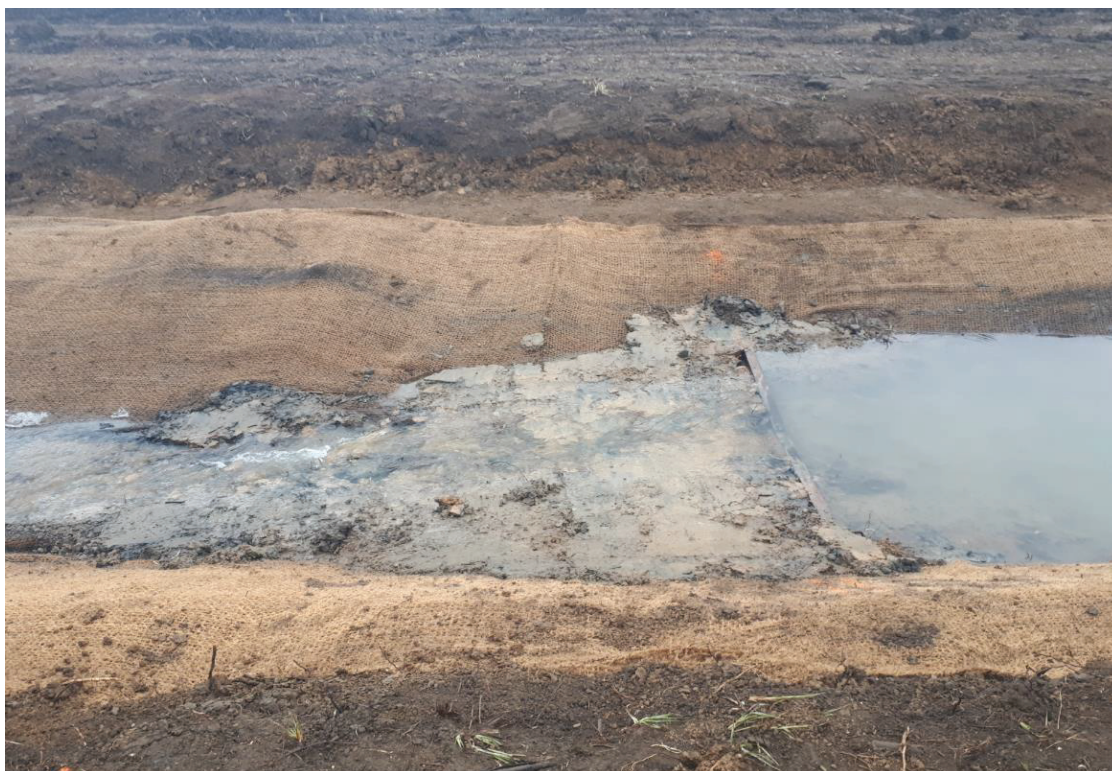
Un Test est effectué par l'Entreprise MASCITTI-> recouvrement des enrochements à l'aval du seuil par du remblai très argileux. Les matériaux sont bien stabilisés et apparemment peu sensibles à l'érosion. Le phénomène de chute est ainsi supprimé. Evolution à voir...

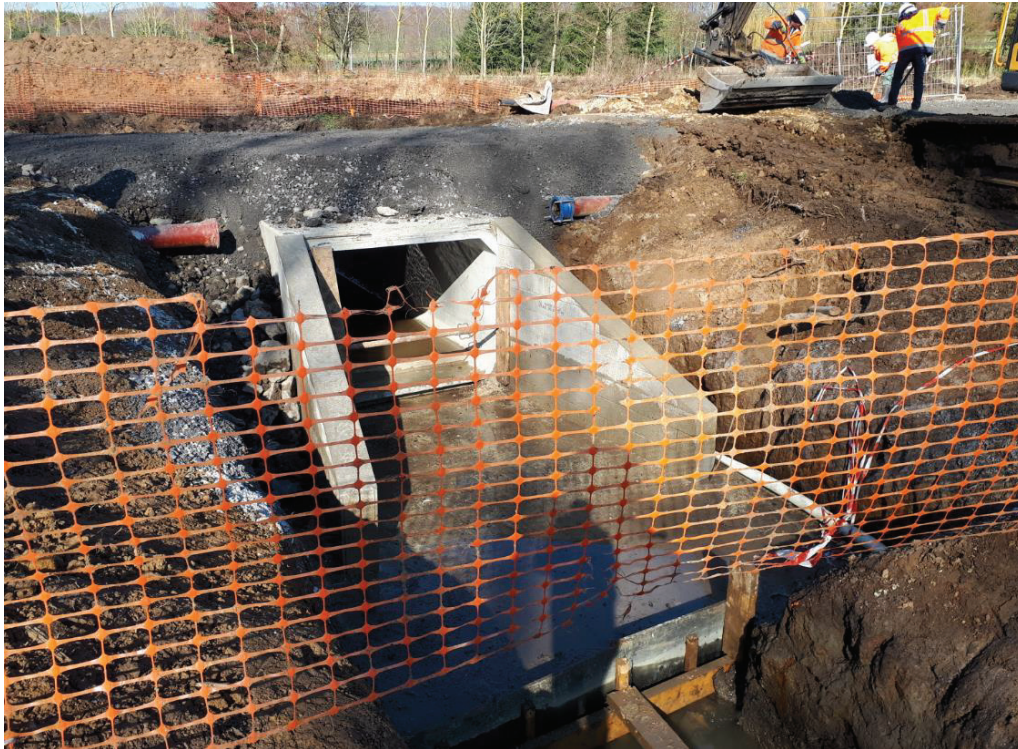
Le cadre est posé. Les murs d'accompagnement amont et aval sont en cours de finition. Le remblaiement du cadre est en cours.

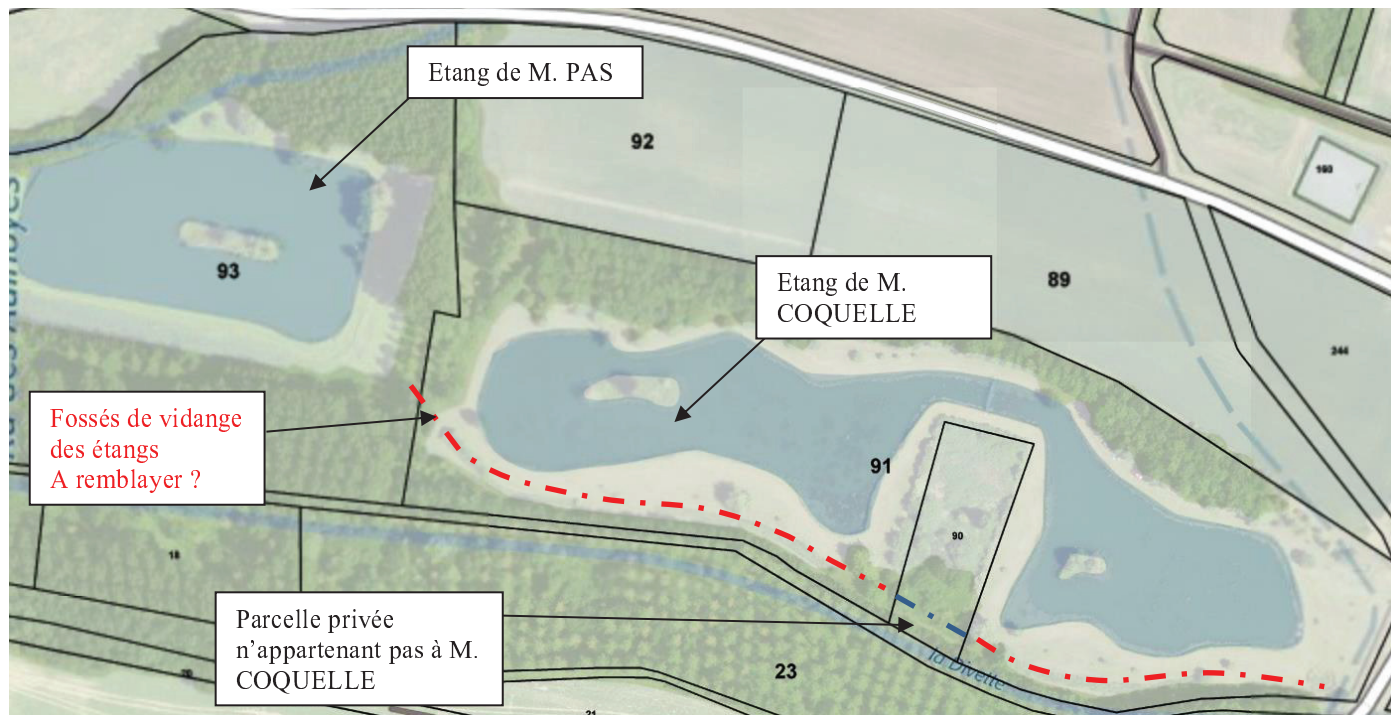
La MO s'interroge sur la possibilité de combler le fossé existant le long des plans d'eau de MM COQUELLE et PAS. M. COQUELLE serait intéressé par cette intervention. Cette solution permettrait également de limiter le volume de terre remblayée.

Cependant, cette intervention doit faire l'objet d'une attention particulière. En effet, ces fossés ont pour fonction d'évacuer les trop-pleins des plans d'eau vers le fond de vallée. Les réseaux d'évacuation transitent sous le bief actuel. Si ces fossés sont comblés, il sera nécessaire de prolonger les trop-pleins vers le fond de vallée pour garantir leur fonctionnalité.

Une décision finale sera prise une fois les déblais du futur lit réalisé. Quoi qu'il en soit, les propriétaires des différentes entités seront informés et des conventions seront signées entre les deux partis.
