# 背景调查：SMT三方 首件错漏反年度漏失汇总

## 25年度SMT站-线边仓发错/物料员备错/操机员接错物

26年目标锁定：降低SMT错料异常  
下降90%

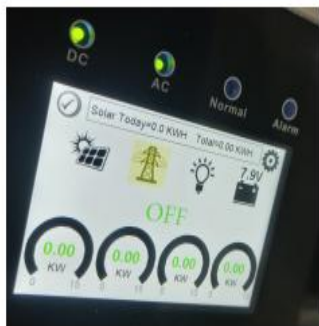
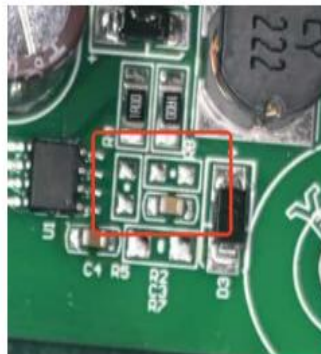
贴片程序单机保存，未及时变更

1、PCBA编码: 20110106300644

SUN 16KW SG 01 LP1 MPPT3 48V 继电器电网小板 EU V1.1 SMT

漏贴片电阻R5/R2位置

R5/R2位置BOM变更增加贴片

板卡于8/23日在微逆SMT51线生产时，BOM无需贴片R5/R2位置；研发在8/29号有ECN变更BOM增加R5/R2位置贴片，但后面这个机型一直在电子车间生产，直到11/23号排在微逆车间90套工单

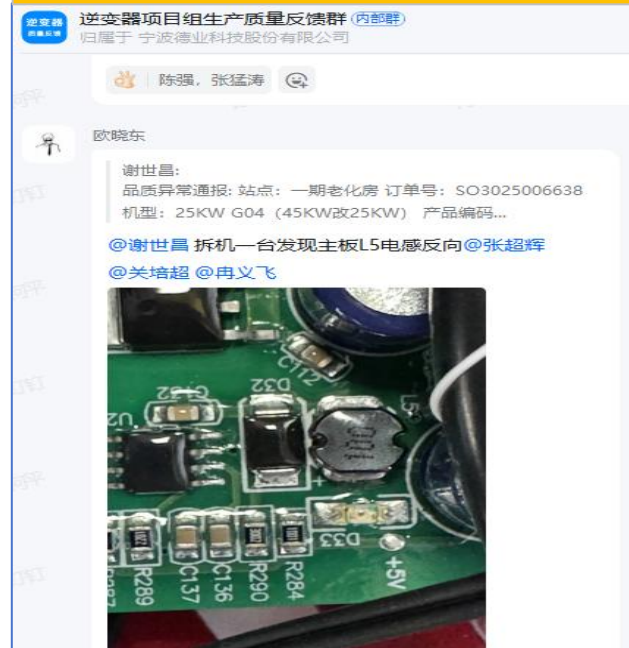
贴片程序电感错位90°

9月23日SMT11线生产69pcs，不良比例100%；  
9月16日此机型首次生产，首件产出后当线  
工艺技术员孙思涛发现L5位号电感错位90°，  
便调整贴片机坐标角度继续生产，工单结束  
误回收更改前反向的程序；

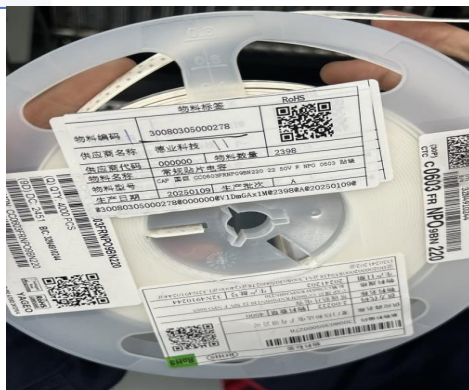
#### 物料员相似料号备错物料

- 1、生产日期: 1/17白班
- 2、生产线体: SMT-20
- 3、生产机型: 主板
- 4、工单编码: 20120101200176
- 5、异常类型: 错料
- 6、问题描述: 线外核料发现1Tab9站应上30080410000278贴片电阻, 实际错料为30080305000278贴片电容
- 7、发现站位: 巡检
- 8、处理方式: 待线边仓确认
- 9、排产数量: 97+100
- 10、生产数量:
- 11、不良数量:
- 12、不良率:
- 13、责任人: /
- 14、请知悉: @冯宜振 @彭彩侠 @刘斌 @黄尧尧 @张平邦 @李言言 @潘启龙 @宋晨阳 @熊奎 @何勇 @生产机器人 @关培超 @倪倩倩 @漆春梅 @孙思雨

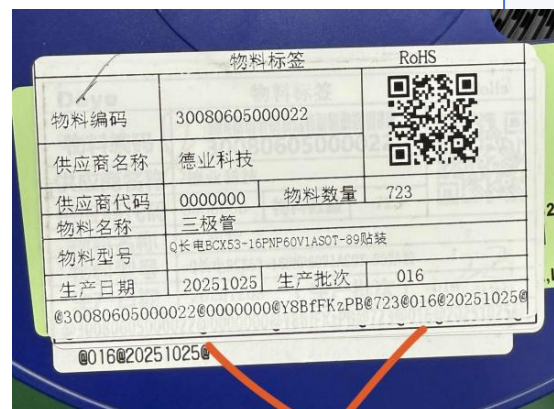
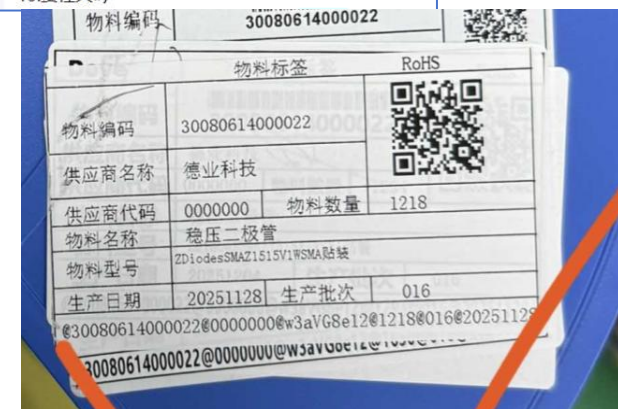
#### 操机员相似料号备错物料

- 1.生产日期#12.9白班
- 2.线体#SMT53
- 3.异常类别#制程异常
- 4.产品名称/型号#50KW交流输出板
- 5.产品状态#量产
- 6.订单号#MO-2512090157
- 7.产品编码#20110106301024
- 8.发现工序#巡检
- 9.发现人#巡检
- 10.生产数量# /
- 11.不良数量#未产出
- 12.不良率# /
- 13.不良现象#错料
- 14.异常描述#转下一工单核对物料时发现A机台第120站二极管错料, 正确为 (30080614000022规格SM AZ15-15V ), 上错 (30080605000022规格BCX53-16贴装) 错料, 未产出不良。
- 15.产生原因#人员自错
- 16.临时措施#更换正确物料
- 17.改善措施# /
- 18.责任单位# /
- 19.责任人# /

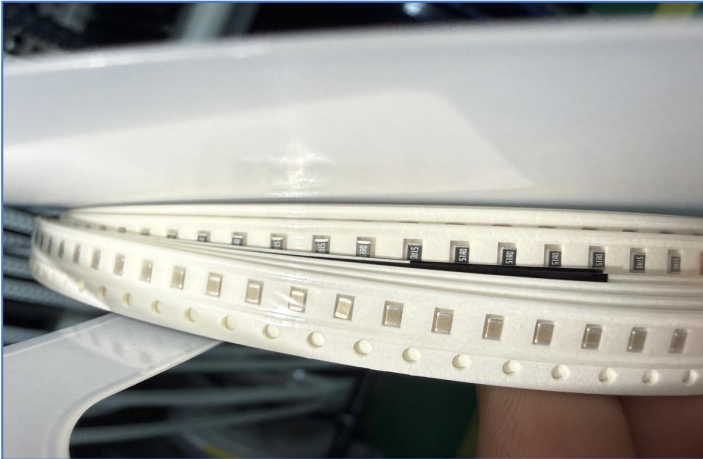
操机员违规不扫描，电阻接错电容

- 1.生产日期#12.9白班
- 2.线体#SMT53
- 3.异常类别#制程异常
- 4.产品名称/型号#50KW交流输出板
- 5.产品状态#量产
- 6.订单号#MO-2512100250
- 7.产品编码#20110106301024
- 8.发现工序#巡检
- 9.发现人#巡检
- 10.生产数量#
- 11.不良数量#未产出
- 12.不良率#
- 13.不良现象#错料
- 14.异常描述#中途核对换料记录时发现A机台第22站电容错料，正确为（30080305000225规格103-0805），上错为（3008041000225规格51R-0805）错料，未产出不良。
- 15.产生原因#人员自错
- 16.临时措施#更换正确物料
- 17.改善措施#
- 18.责任单位#
- 19.责任人#

站位	第一套: 1150套	第二套: 500套	第三套: 200套
	首件12:15-23:12	23:14 - 2:51	3:08 - 5:17
第2-11站 -5mΩ	合格 错料	错料	错料
	MES记录: 1083颗, 截至21点前需要接料, 系统无记录、上料无记录, 错误物料已贴装;	30080411000012 (1倍) 5mΩ 记录: 9/5号23:55分, 上料一次200颗记录, 工单结单未使用;	工单结单未退料, 30080411000027 10mΩ; 此物料未报短缺
第5-15站 -10mΩ	合格	合格	合格

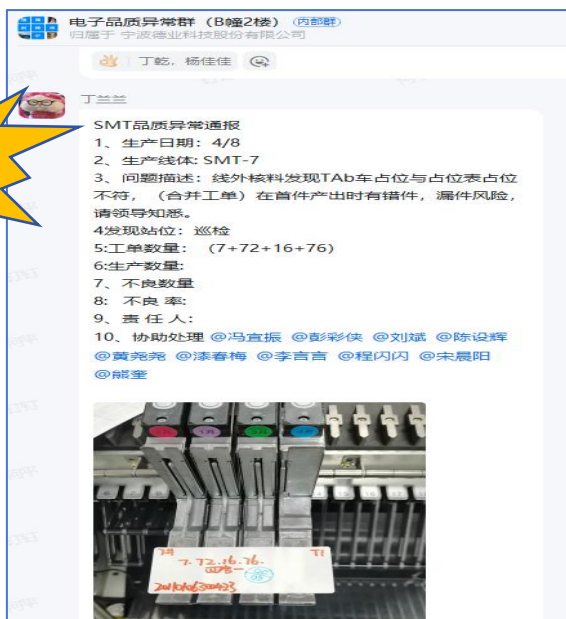
## TA b车站位与站位表站位不符

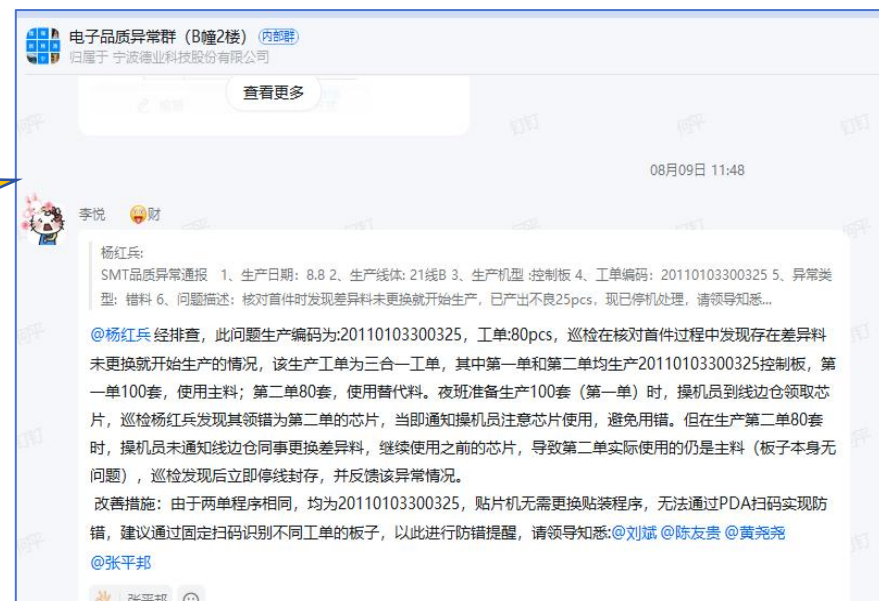
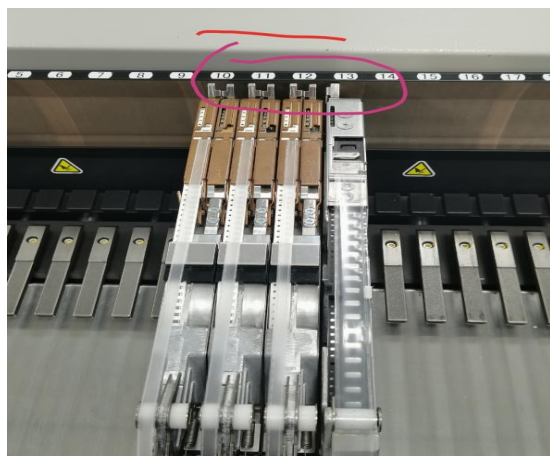
## 三合一工单替代物料用错

此替代料研发确认  
无法替代第二工单  
主料

错用替代料

错使用主料

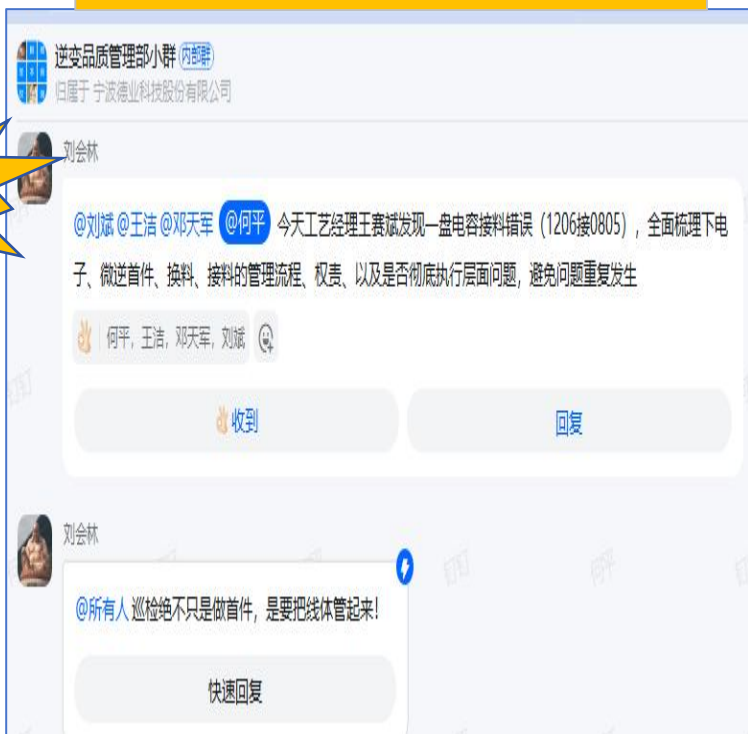
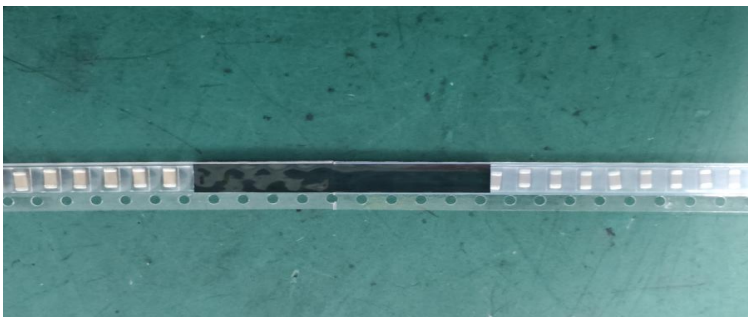
备料时发现1206接0805电容

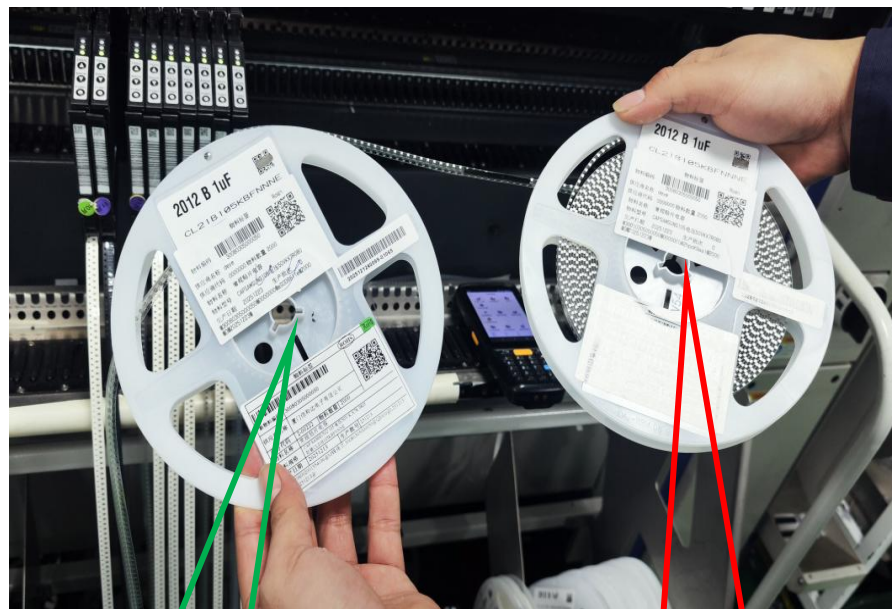
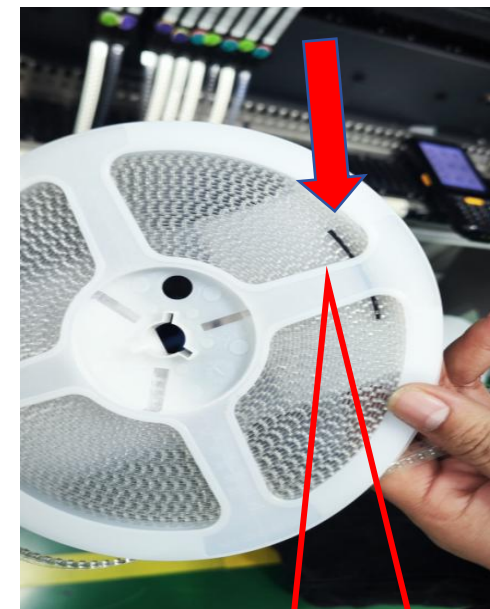
“A”正确物料临近光盘，工单接近完结，操机员预估物料不够开始接料

“B”错误物料操机员接料不扫描不记录误接相似物料，自认为“马上用完”

工单完结物料接错后“A”料未用完，随正确“B”料盘一同退库，混有“夹心一节”错料

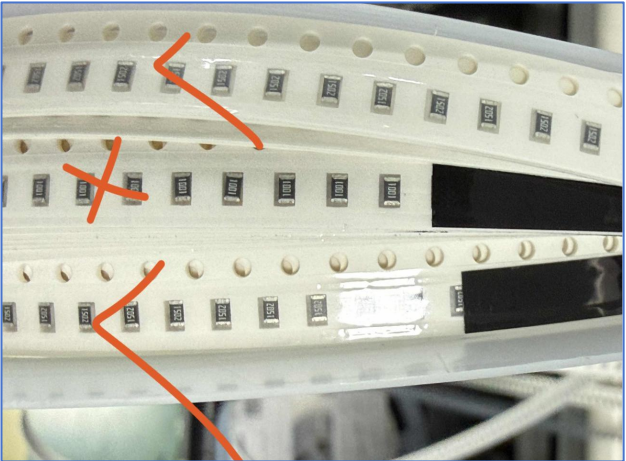
## 两个接头，中间夹带有错误物料

- 1.生产日期#12.16白班
- 2.线体#SMT53
- 3.异常类别#制程异常
- 4.产品名称/型号#8KW DRM板
- 5.产品状态#量产
- 6.订单号#MO-2512160336
- 7.产品编码#20110106300923
- 8.发现工序#巡检
- 9.发现人#巡检
- 10.生产数量#
- 11.不良数量#未产出
- 12.不良率#
- 13.不良现象#错料
- 14.异常描述#中途核对换料记录时发现A机台第19站电阻错料，发现料盘编码(30080410000334)规格正确，核对物料丝印时发现有两个接口，其中中间有一截规格错误，正确规格应为(15K-F-0805)，错成(1K-F-0805)未产出不良。
- 15.产生原因#人员自错
- 16.临时措施#更换正确物料
- 17.改善措施#
- 18.责任单位#
- 19.责任人#

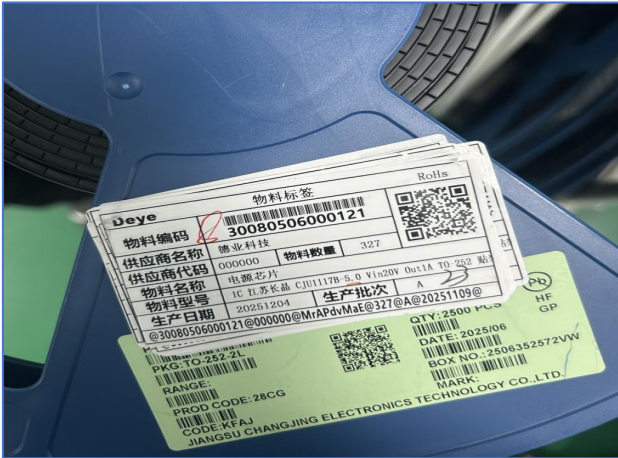
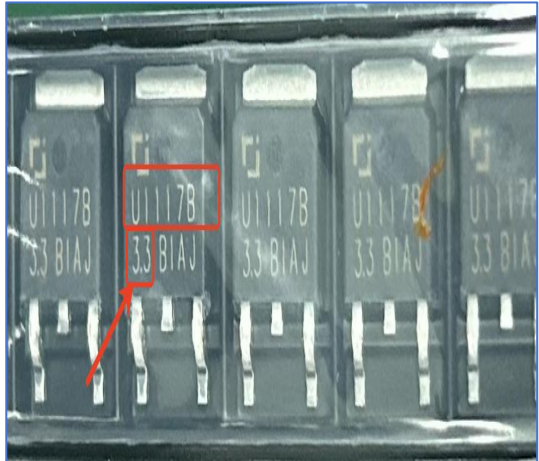
## 内部一节实物规格丝印同标签不符

- 1.生产日期#12/7白班
- 2.线体#SMT55
- 3.异常类别#制程异常
- 4.产品名称/型号#12KW DRM板
- 5.产品状态#量产
- 6.订单号#MO-2512060198
- 7.产品编码#20110106301060
- 8.发现工序#巡检
- 9.发现人#巡检
- 10.生产数量#
- 11.不良数量#
- 12.不良率#
- 13.不良现象#实物与外标签规格不符合
- 14.异常描述#核对物料时，发现标签与实物规格不符，正确规格为CJ U1117B-5.0，里面的实物为：U1117B5.3.3，请领导确认是否可以使用
- 15.产生原因#制程异常
- 16.临时措施#换正确物料
- 17.改善措施#
- 18.责任单位#
- 19.责任人#
