มาตรการเพื่อป้องกันความเสียหายจากการ สั้นสะเทือนจากการตอกเสาเข็ม

ประจักษ์ ด้านมงคลทิพย์

570036

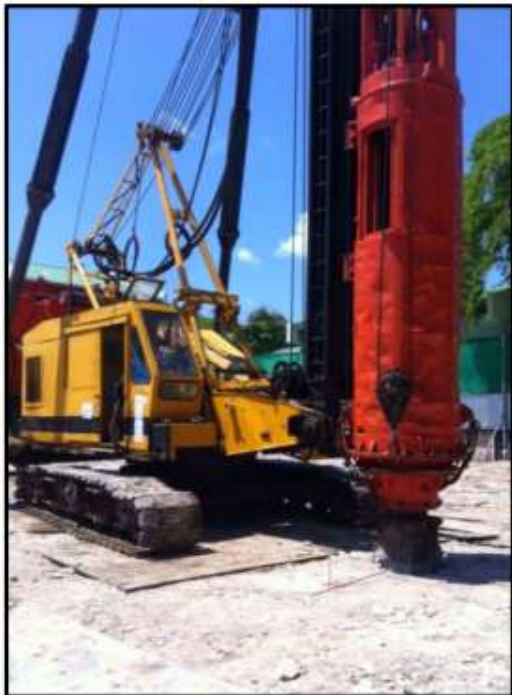
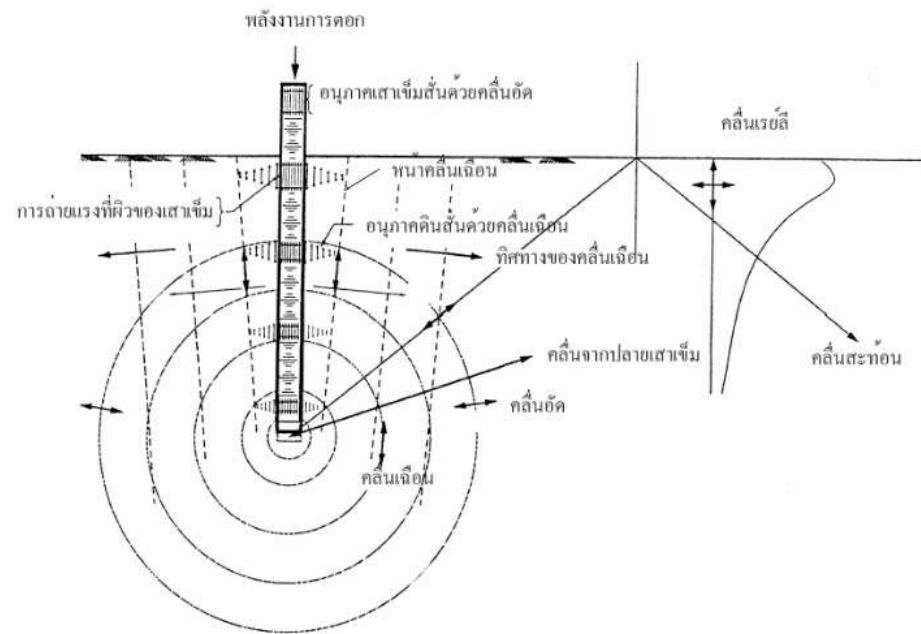
- เสาเข็มตอกเป็นเสาเข็มที่ใช้การกดเสาเข็มลงไปแทนที่ดินด้วยปั้นจั่นซึ่งมักทำให้เกิดแรงสั่นสะเทือนและมวลดินที่ถูกเสาเข็มแทนที่จะมีโอกาสเคลื่อนตัวไปยังอาคารข้างเคียง ซึ่งส่งผลให้เกิดความเสียหายกับอาคารข้างเคียงได้
