# Best Practices For Repair bottom plate T-5232

## T-5232 Tank Shutdown for Inspection

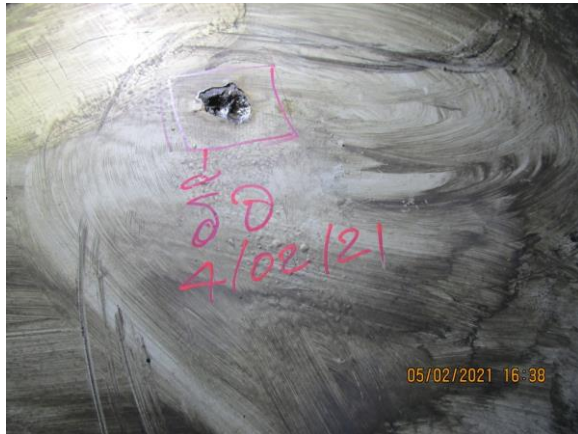
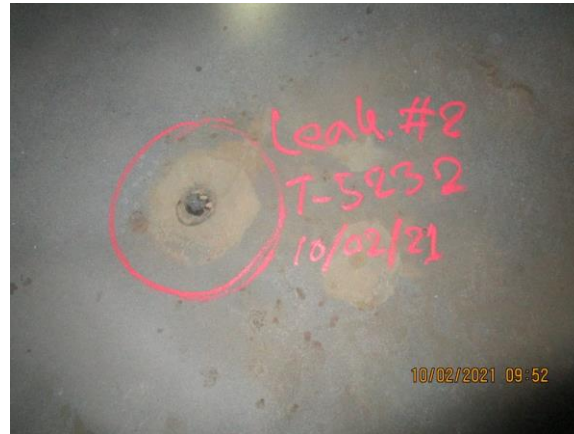
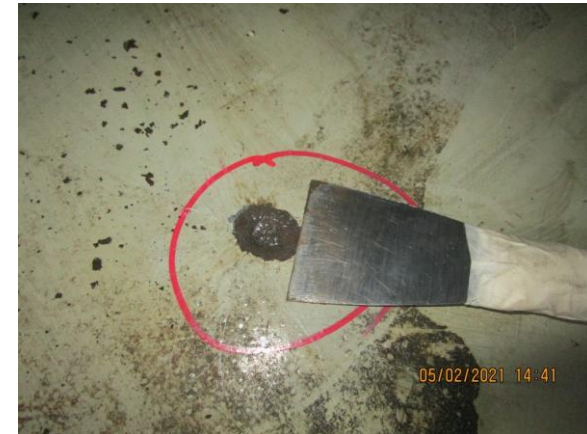
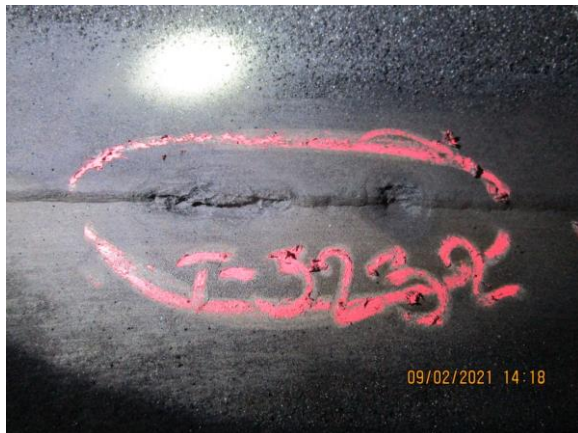
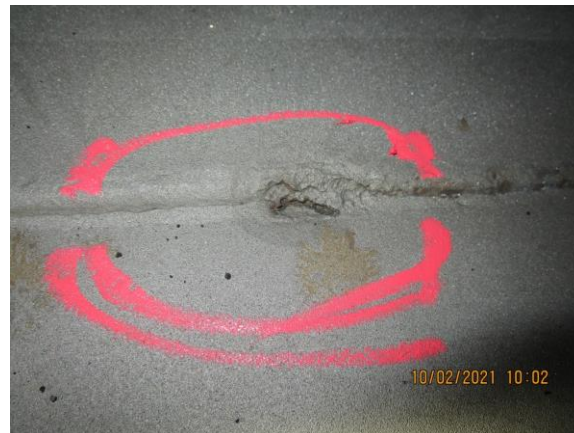
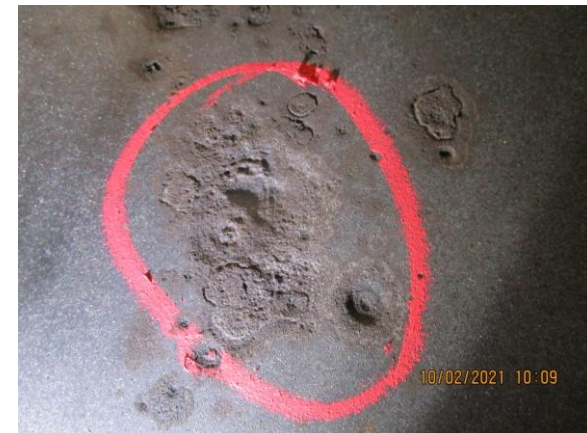
จากการตรวจสอบพบว่าเกิด corrosion จำนวนมากบริเวณ bottom plate และแนวเชื่อม  
โดยลักษณะ corrosion เป็นชนิด pitting และ leak

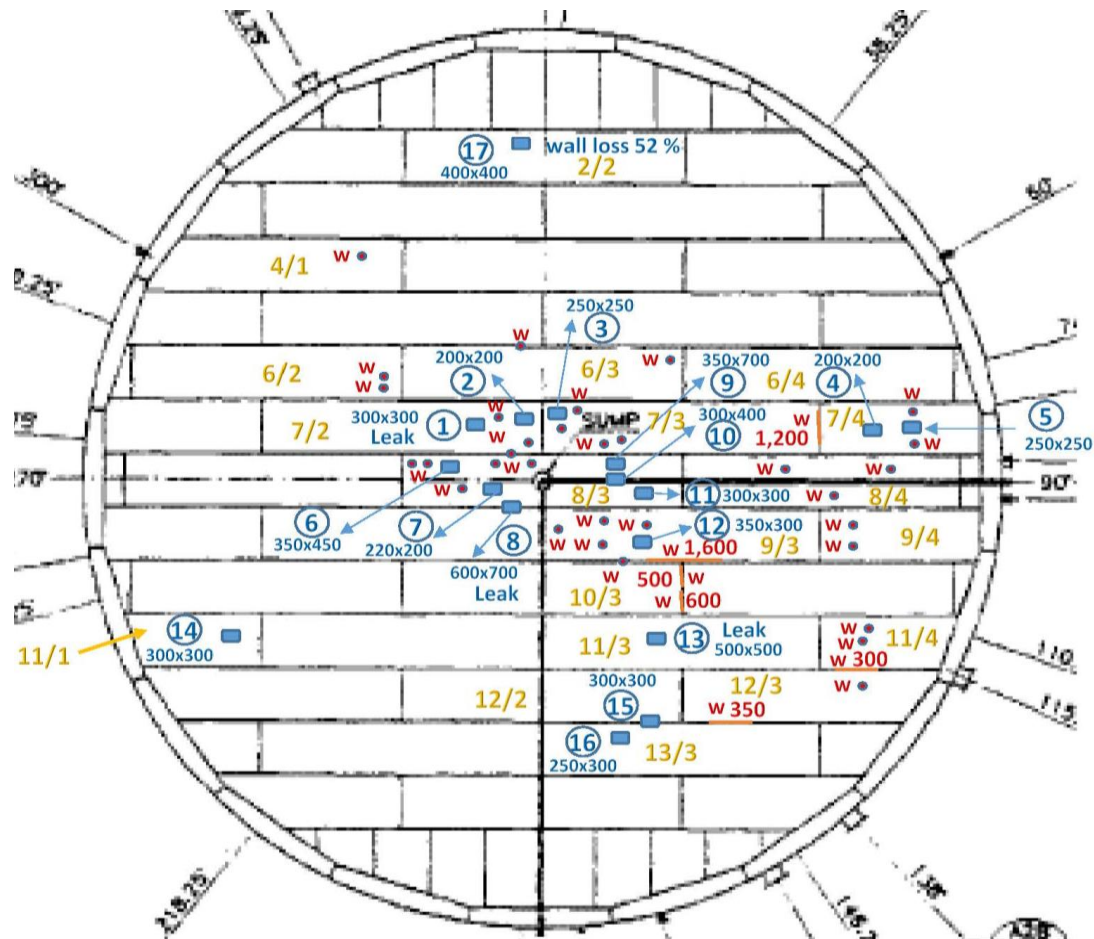
ภาพแสดงจำนวนและตำแหน่งที่ต้องทำการ patching และ build up โดยมีจุด leak ทั้งหมด 2 จุด

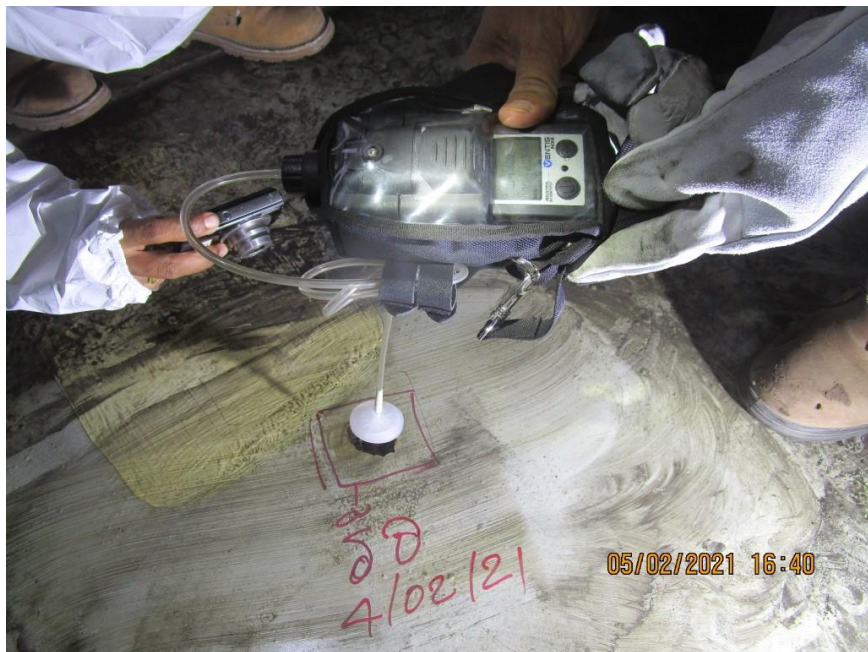
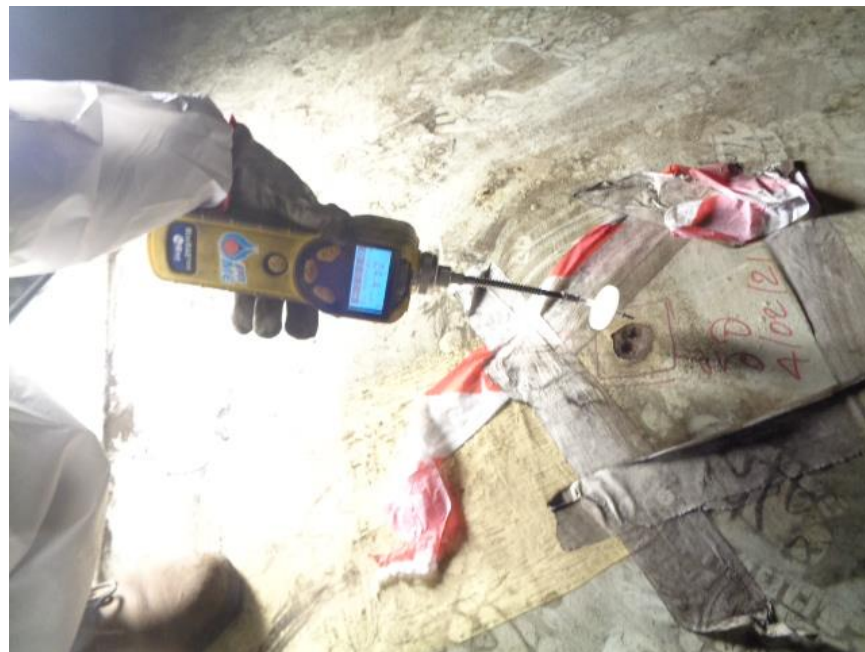
จากการตรวจสอบพบว่ามียค่า %LEL สูงกว่ามาตรฐาน เนื่องจากมี hydrocarbon อยู่บริเวณด้านใต้แผ่น bottom plate จุดที่เกิดรอยรั่ว
