# How to reduce effect from electrical fault in 115 kV PEA system to GSP

GSP-Knowledge Sharing  
Jul 13, 2012

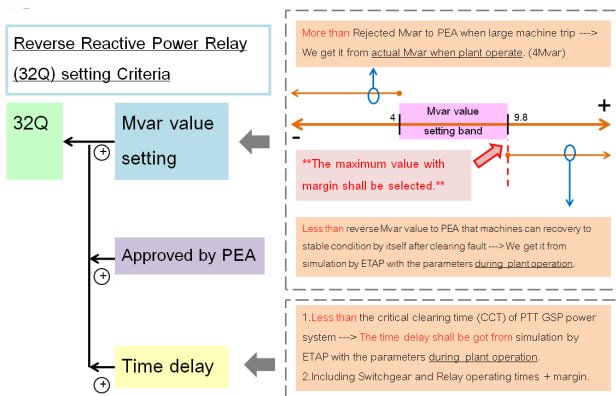
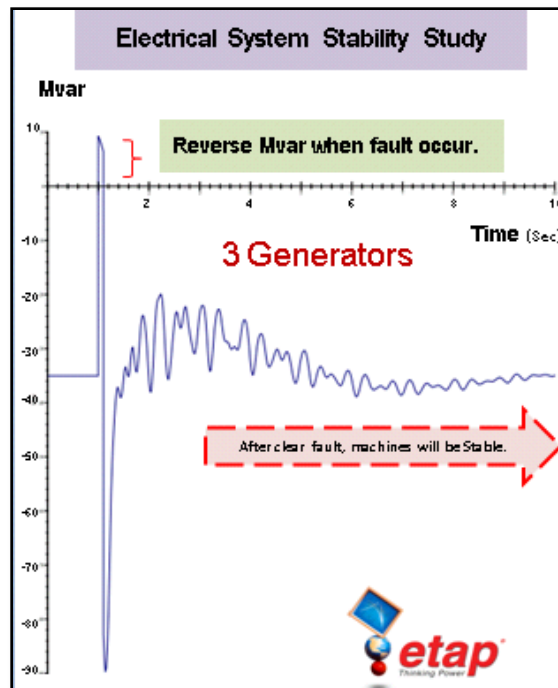
### New Reverse reactive power protection setting

- เมื่อเกิด Fault ที่ Zone 1 ของสายส่งหรือระบบไฟฟ้า 22 kV Protection Relay ของ PEA จะต้องสามารถ Clear Fault ได้ โดยที่ Protection ของ GSP ต้องไม่ Trip **เป้าหมายต้องไม่ Trip เนื่องจาก NoN EffEct Zone**
- จากการศึกษา** พบว่า เมื่อเกิด Fault ขึ้นและ Protection Relay สามารถตรวจพบที่เกิด Reverse Mvar ขึ้นเกินกว่า 8.16 Mvar PEA จะต้อง Trip ภายในระยะเวลา 140 ms. เพื่อป้องกันไม่ให้ Motor ที่ใช้งานอยู่ Trip ทั้งหมด

Review the relay setting by considering actual used power. (Not design value.)

#### Before:

2.5 Mvar

200 mSec.

#### New:

8.16 Mvar

140 mSec.

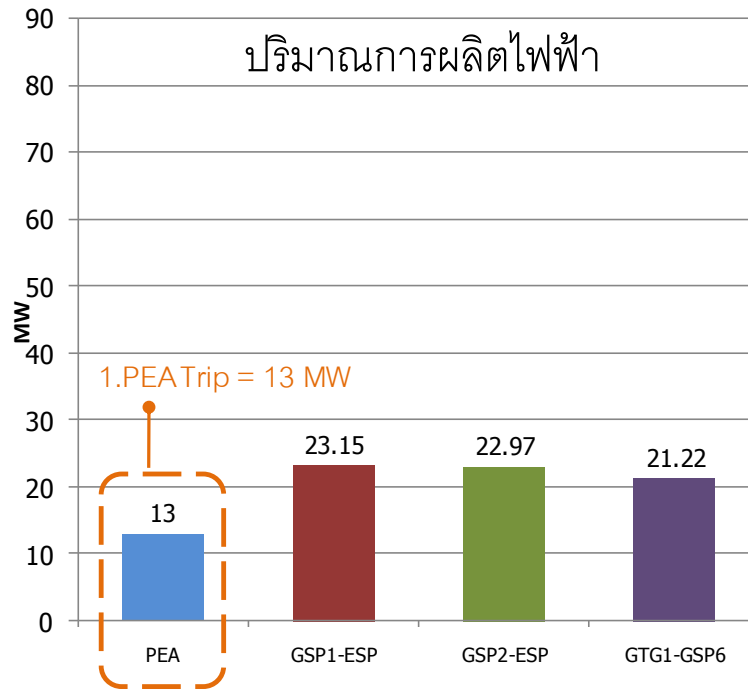
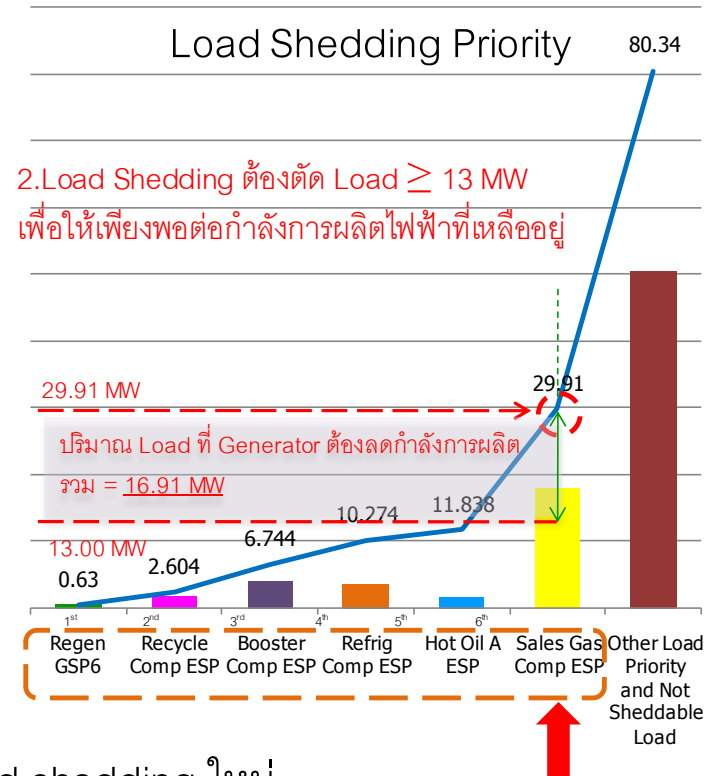
## ทำไมถึง Trip

เนื่องจาก Load Shedding สั่งตัดการจ่ายไฟฟ้าให้เครื่องจักรขนาดใหญ่ตามลำดับที่ตั้งไว้ ทำให้ Generator ต้องลดกำลังการผลิตอย่างกะทันหัน รวม 16.91 MW (เฉลี่ยลดลง Unit ละ 5.6 MW) ทำให้ Generator Trip ลง

เพื่อแก้ไขปัญหานี้ทำการจัดเรียงลำดับ Load shedding ใหม่

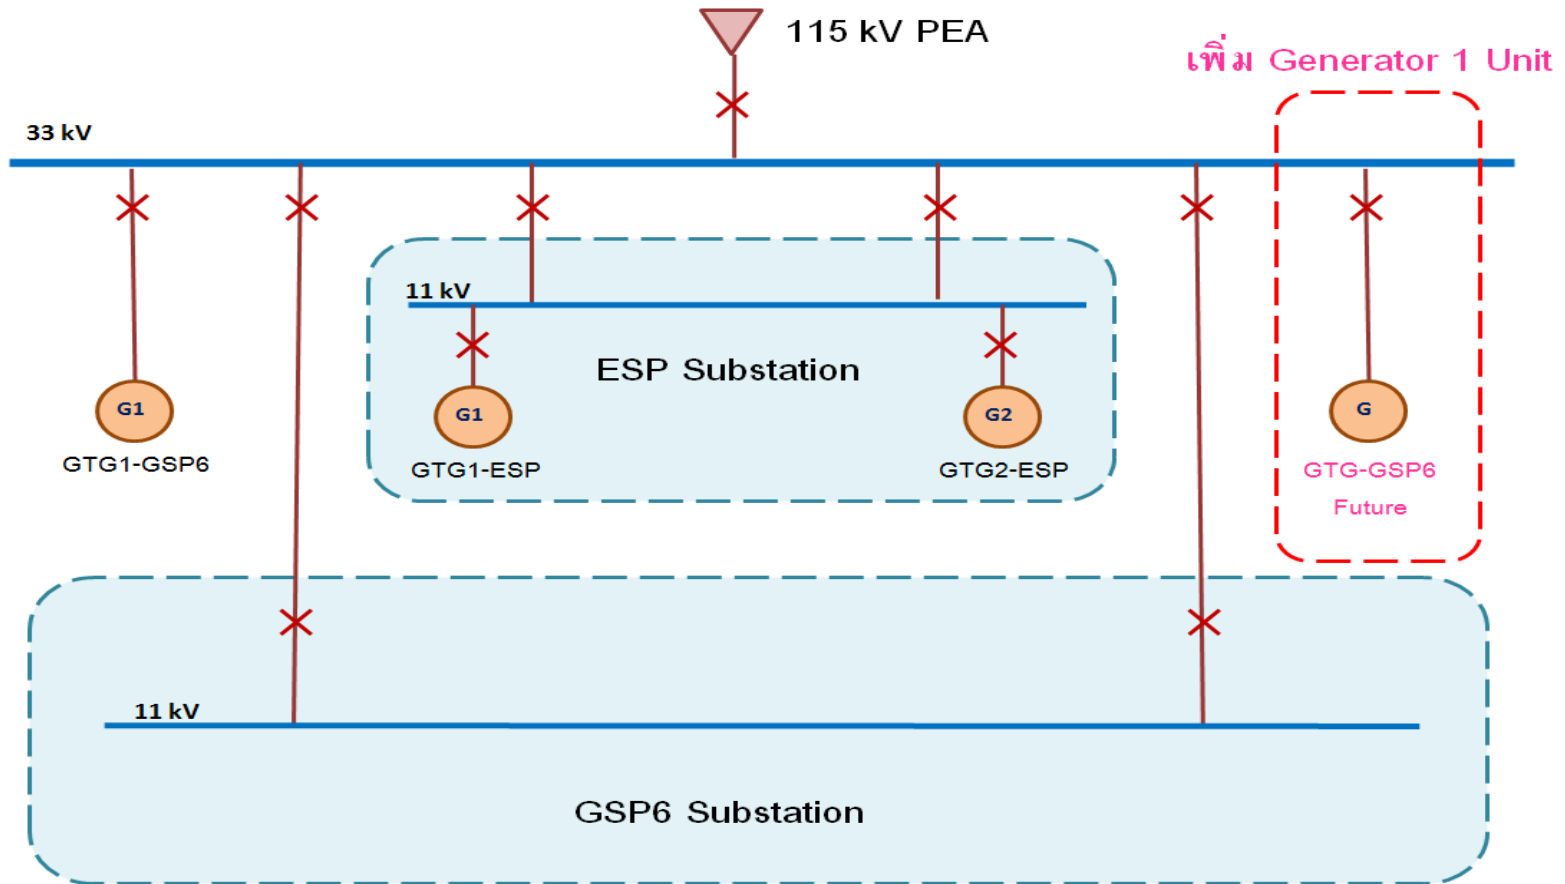
**\*\*It did NOT effect to GSP\*\***

1. Zone 1 distance relay at **PEA Banchang S/S** was **active** within 60 milli-second.
2. 1YB @ PTT-TS was **not** active. (Zone 3 fault.)
3. 3YB @ PTT-TS was **not** active. (Reverse Reactive Power was set to 140 milli-second.)

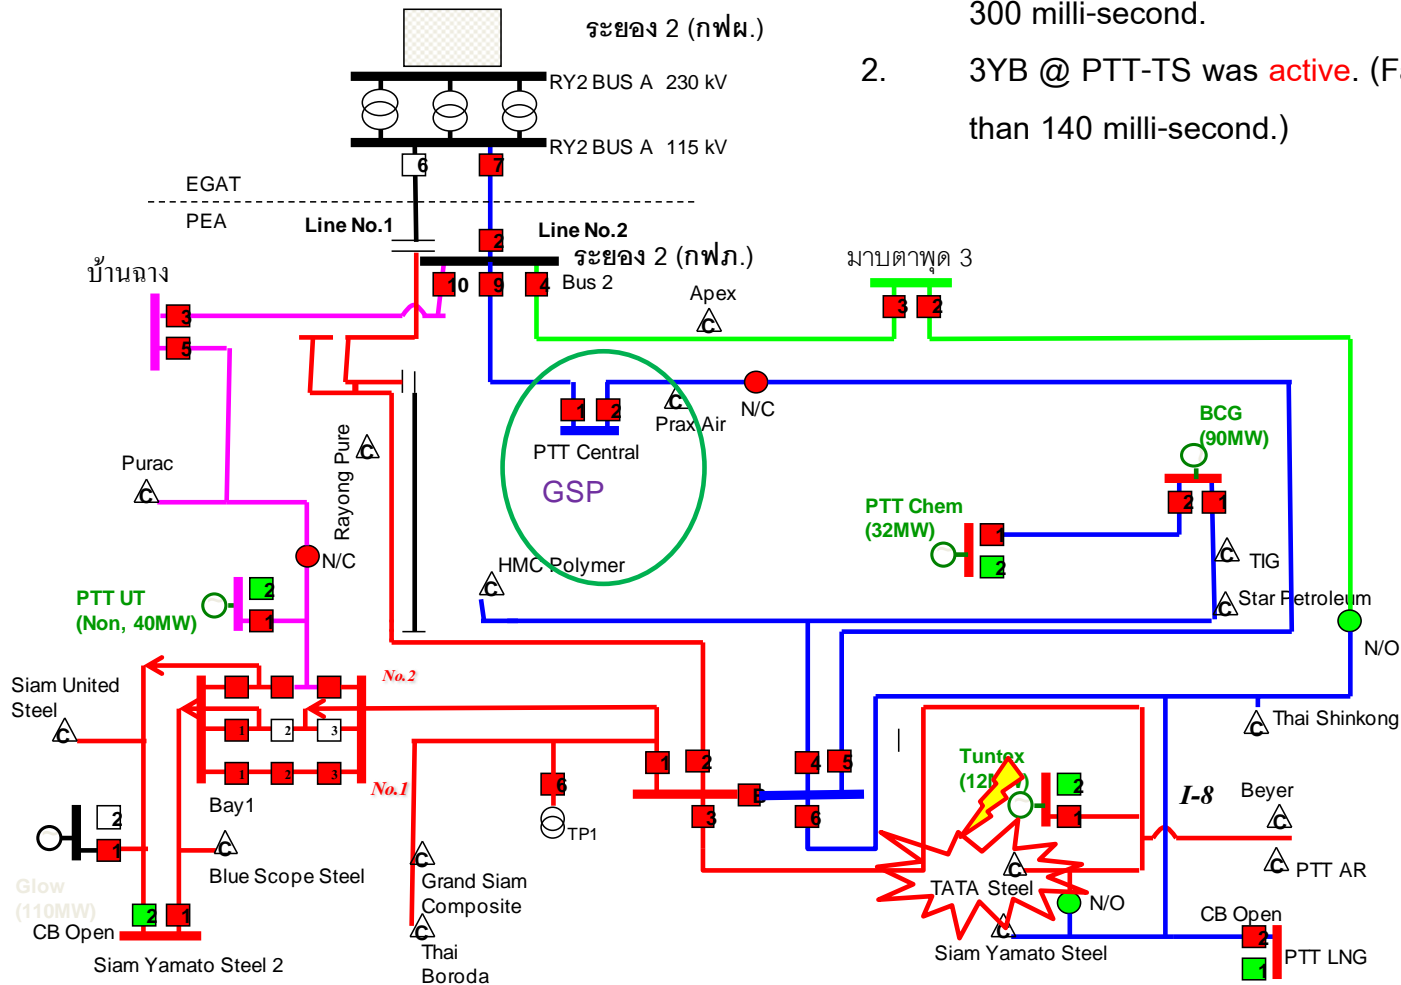
115 kV PEA Fault on Apr 25'12

**Saving**  
= 17.84 MB

**\*\*It did LESS EFFECT to GSP\*\*\***

1. Import PEA was **tripped** by reverse reactive power. (69.81 Mvar, >140 milli-second.)
2. Load shedding was **activated**.
3. In-plant generators were **not tripped**.
4. It did **not have** plant black out.
