Nome  
Connect Infraestrutura

Nome  
BANCO ITAÚ

Nome  
0090 - FULL - VAREJO - 02/10/2024

Endereço  
Av. Governador Leonel de Moura Brizola, 1680 - Centro, Duque de Caxias - RJ, Brasil

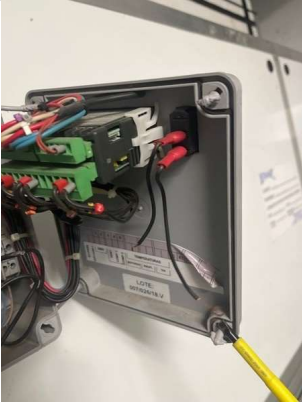
FOTO DO CONTROLADOR 2 (FOTO ABERTA)

INTERRUPTOR DO MANUAL/AUTOMATICO  
DESCONECTADO
