# 1403 - FULL - VAREJO - 22/10/2024

Nome  
Connect Infraestrutura

Nome  
BANCO ITAÚ

Nome  
1403 - FULL - VAREJO

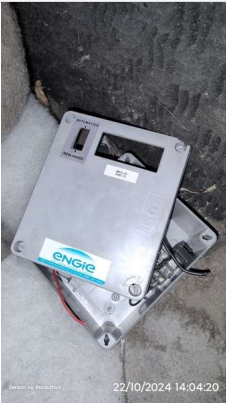
FOTO DO CONTROLADOR 2 (FOTO FECHADO)

está desativado no chão da casa de máquinas

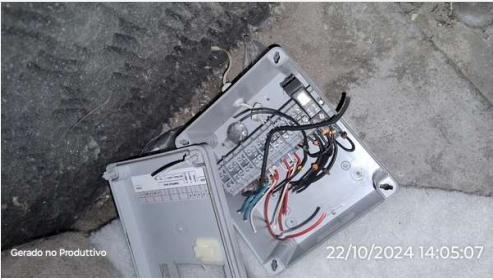
FOTO DO CONTROLADOR 2 (FOTO ABERTA)

desativado

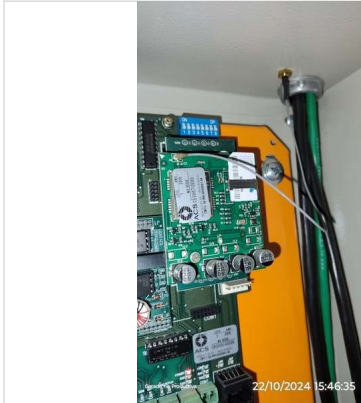
FOTO DO CHIP ANTIGO

chip antigo

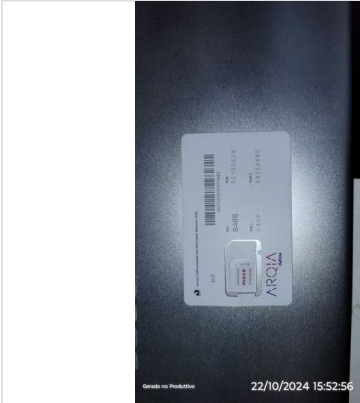
FOTO DO CHIP NOVO

chip novo

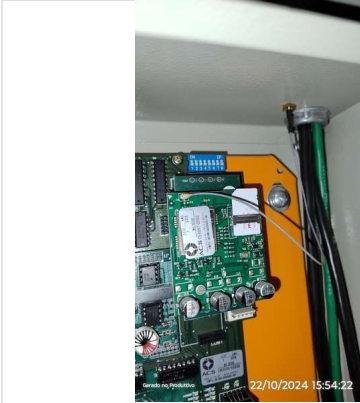
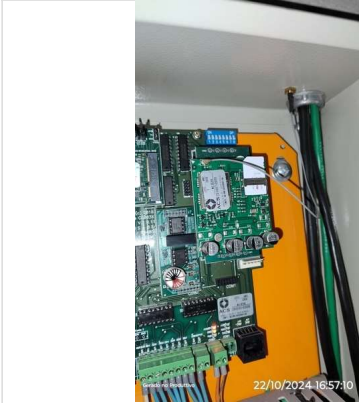
FOTO DO CHIP DEPOIS DA TROCA

chip novo instalado

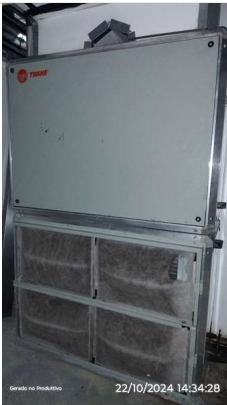
ar central n04 atende ao 1 andar da agência

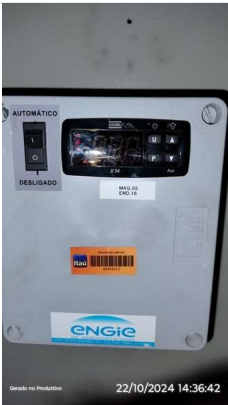
foto controlador end 16 controlador e tag do ar condicionado n04

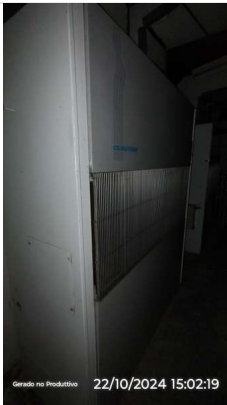
ar central n05 atende auto atendimento

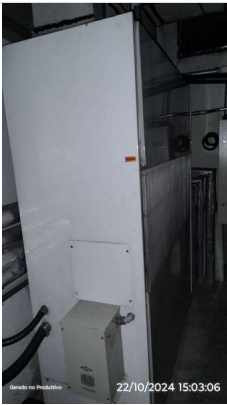
ar condicionado n06 atende auto atendimento

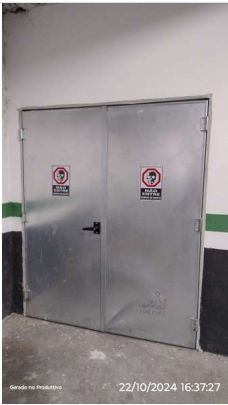
subestação localizada no subsolo 01 , somente autorizado a concessionária de energia entrar, gerente informou que não tem chave de acesso

subestação localizada no subsolo 01 , somente autorizado da concessionária de energia entra gerente informou que não tem chave de acesso
