Empresa responsável

Nome
Connect Infraestrutura

Nome
BANCO ITAÚ

Nome 4842 - FULL - VAREJO	Endereço Av. Gov. Leonel de Moura Brizola, 08 - Centro, Arraial do Cabo - RJ, 28930-000, Brasil
------------------------------	--

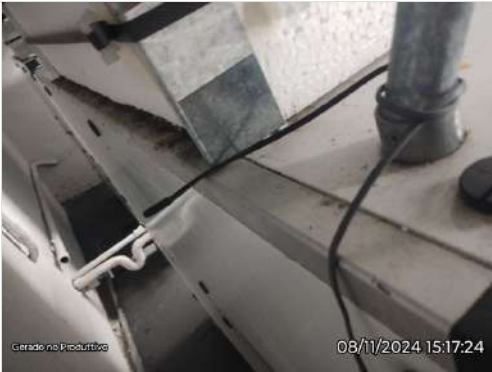
FOTO DO SENSOR MAQUIANA 2

A gerente informou que mesmo após a troca de empresa prestadora de serviços, seguem ligando e desligando a máquina 2 de ar, manualmente. A alegação de outras empresas é que há um fusível que precisa ser trocado na máquina, porém o mesmo não é mais fabricado. A gerente solicitou a resolução do problema, para que a máquina 2 também possa funcionar através da automação.

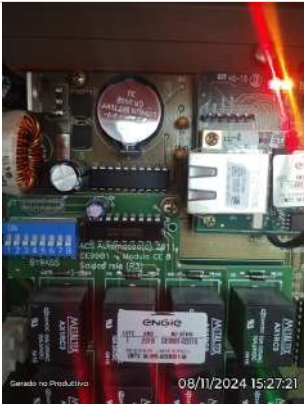
FOTO DA TROCA DAS BATERIA

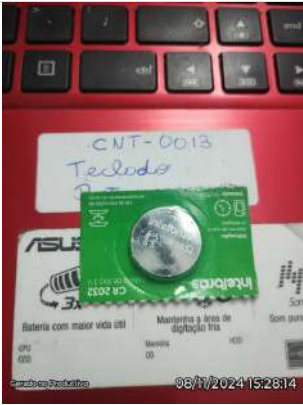
FOTO DA BATERIA NOVA

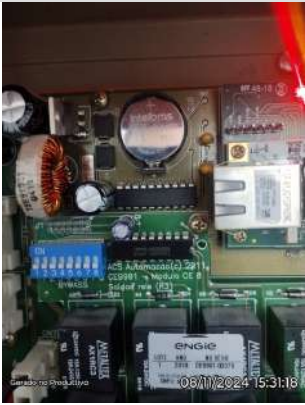
FOTO DEPOIS DA BATERIA TROCADA

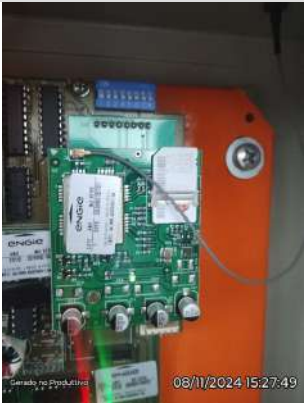
FOTO DO CHIP ANTIGO

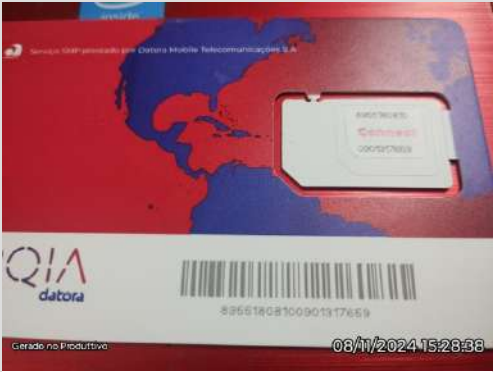
FOTO DO CHIP NOVO

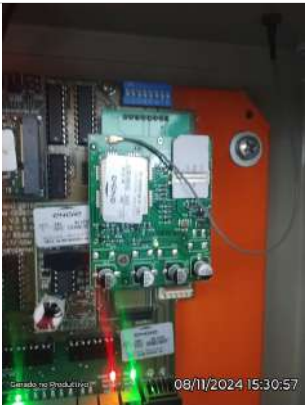
FOTO DO CHIP DEPOIS DA TROCA

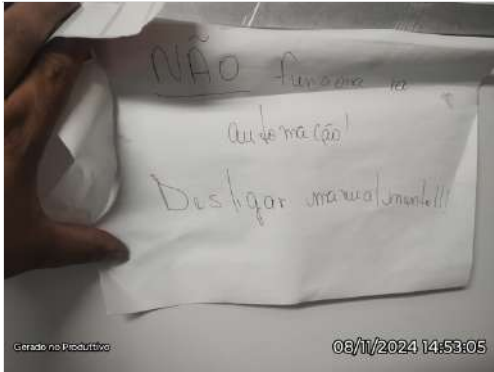
aviso colado na máquina 2
