# 8498 - GREGOR RAMALHO - LIGHT - VAREJO

Nome  
Connect Infraestrutura

Nome  
BANCO ITAÚ

Endereço  
R. Gregório Ramalho, 239 - Itaquera, São Paulo - SP, Brasil

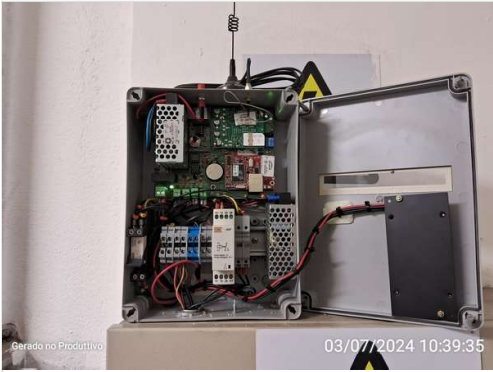
Central Remota

Atividade não concluída totalmente por conta da configuração da placa central Remota

Itens pendentes:  
Log de inventário;  
Validação do inventário, e;  
Atualização de firmware

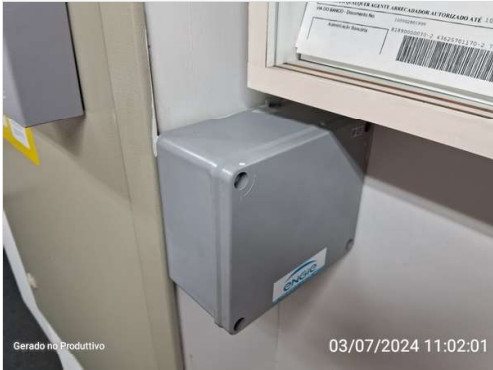
Não há Tag

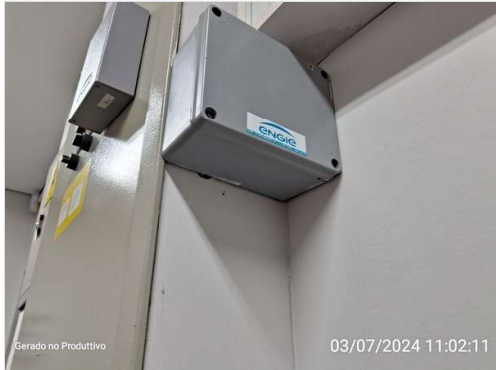
Não há Tag

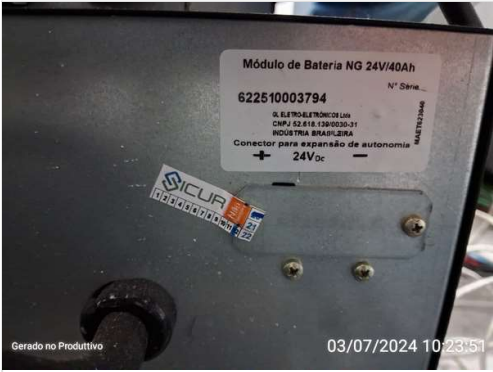
Agência 8498  
1 - Nobreak não possui plaqueta de patrimônio
