Nome
Connect Infraestrutura

Nome
BANCO ITAÚ

Nome 0366 - FULL - VAREJO - 08/11/2024	Endereço R. Major Facundo, 819 - Centro, Fortaleza - CE, 60025-100, Brasil
Informações adicionais

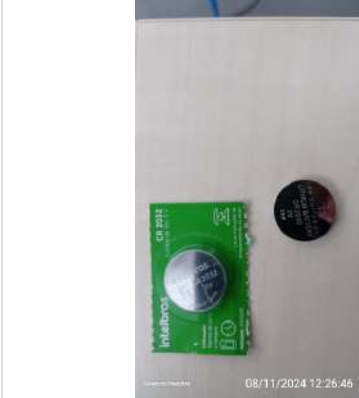
FOTO DA TROCA DAS BATERIA

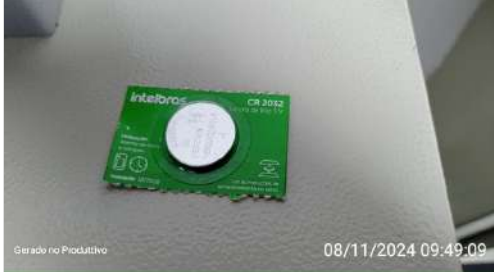
FOTO DA BATERIA NOVA

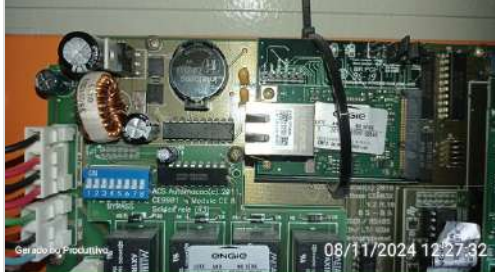
FOTO DEPOIS DA BATERIA TROCADA

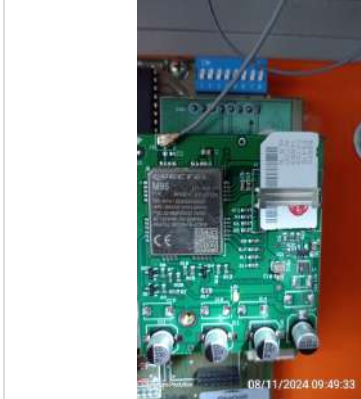
FOTO DO CHIP ANTIGO

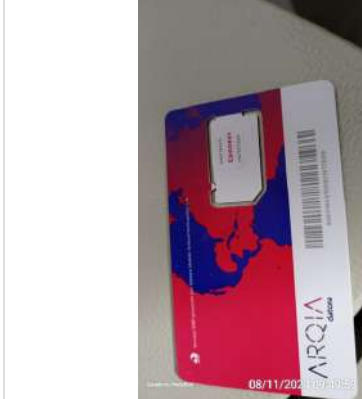
FOTO DO CHIP NOVO

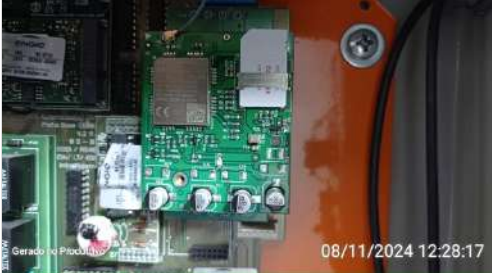
FOTO DO CHIP DEPOIS DA TROCA
