# 1645 - FULL - VAREJO - 29/11/2024

Nome  
BANCO ITAÚ

Nome  
1645 - FULL - VAREJO

Endereço  
Pça. dos Andradas, 70/82 - Centro, Barbacena - MG, 36200-008, Brasil

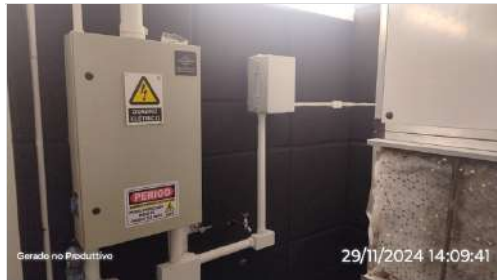
FOTO DO AMBIENTE ONDE ESTÁ LOCALIZADA A CENTRAL

não tem

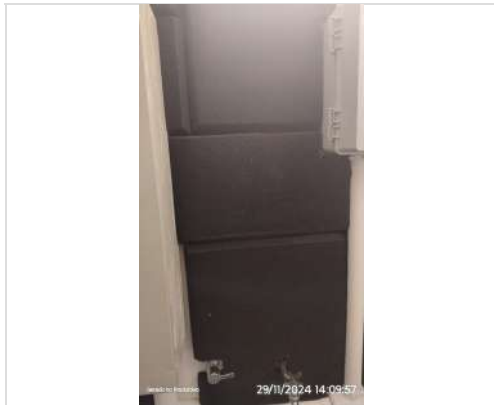
FOTO DA CENTRAL DE MONITORAMENTO (FECHADA)

não tem

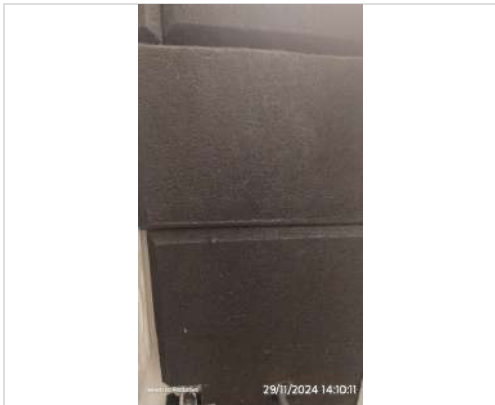
FOTO DA CENTRAL DE MONITORAMENTO (ABERTA)

não tem

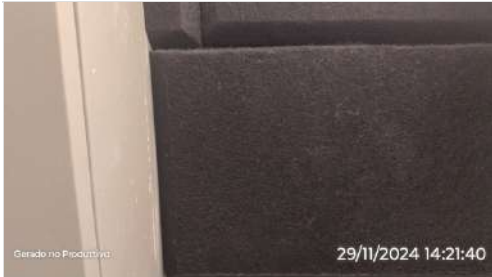
FOTO DO MEDIDOR DE ENERGIA 1 (FOTO FECHADA)

não tem

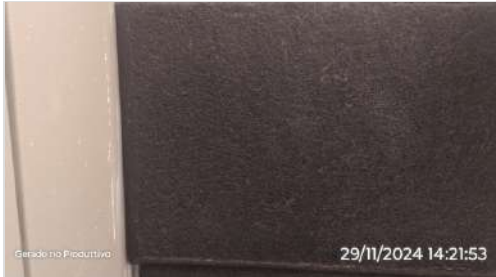
FOTO DO MEDIDOR DE ENERGIA 1 (FOTO ABERTA)

não tem

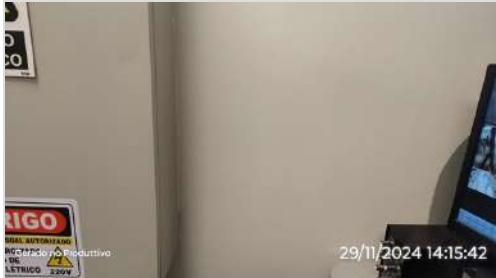
FOTO DO MEDIDOR TEMPERATURA/ CORRENTE DA SALA ONLINE (FOTO FECHADO)

não tem

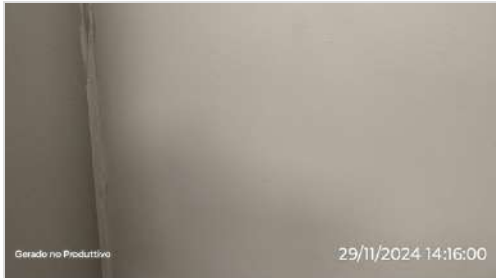
FOTO DO MEDIDOR TEMPERATURA/ CORRENTE DA SALA ONLINE (FOTO ABERTA)

não tem

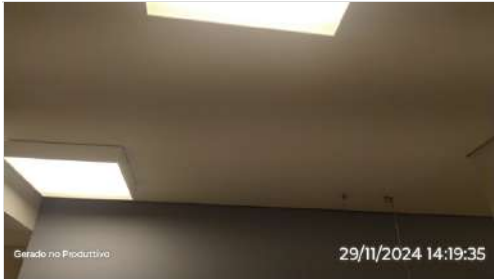
FOTO DO SENSOR MAQUIANA 2

não tem

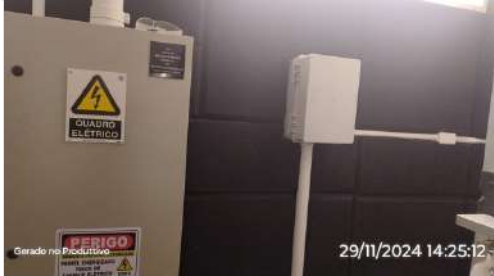
FOTO DA CENTRAL DE MONITORAMENTO

não tem

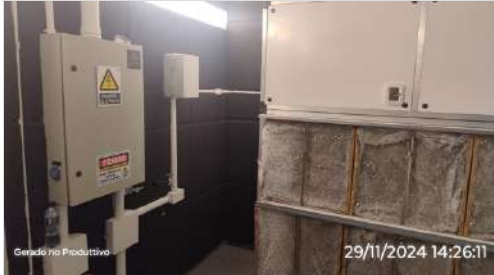
FOTOS COMPLEMENTARES

Não foi possível realizar a migração pois a agência é nova e não possui central de monitoramento e dispositivos de monitoramento instalados.

não foi possível completar parte do relatório pois a agência é nova e não possui central de monitoramento e dispositivos de monitoramento instalados.
