0774 - LIGHT - VAREJO -  
09/10/2024

Nome  
Connect Infraestrutura

Nome  
BANCO ITAÚ

Nome  
0774 - LIGHT - VAREJO

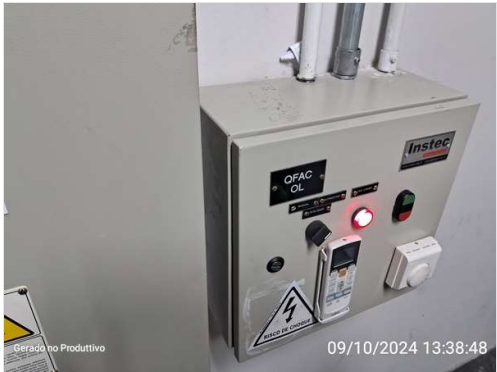
FOTO DA TAG DO MEDIDOR TEMPERATURA/ CORRENTE

Não há tag

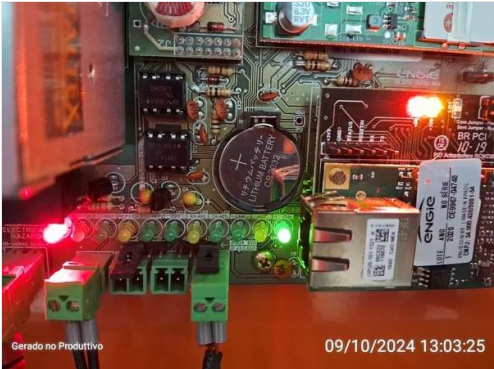
FOTO DA TROCA DAS BATERIA

Bateria antiga instalada

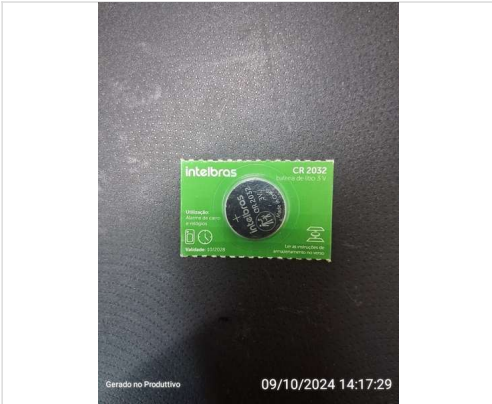
FOTO DA BATERIA NOVA

Bateria nova

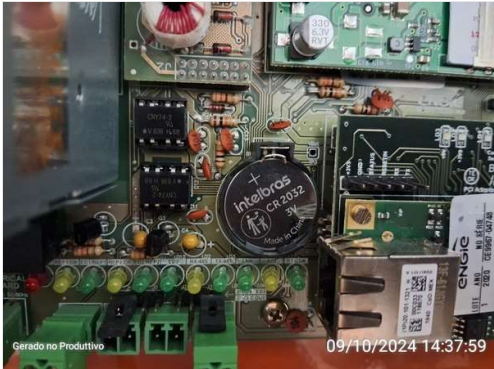
FOTO DEPOIS DA BATERIA TROCADA

Bateria nova instalada

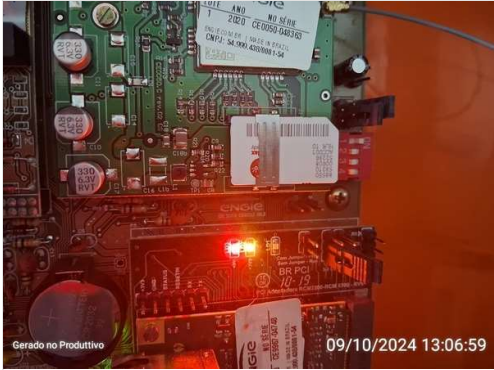
FOTO DO CHIP ANTIGO

Chip antigo instalado

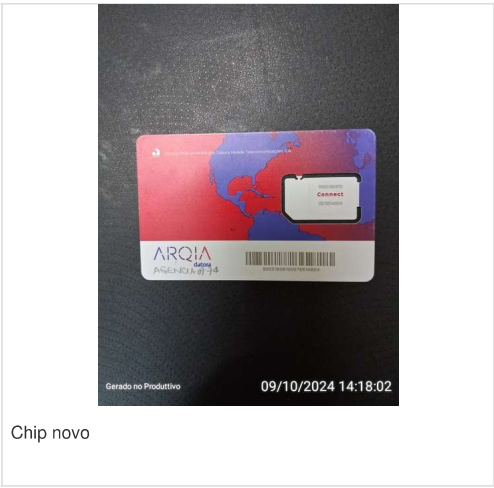
FOTO DO CHIP NOVO

Chip novo

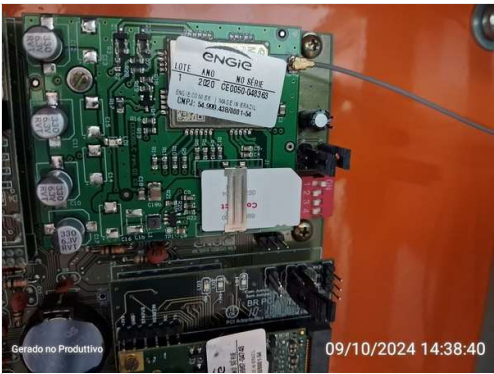
FOTO DO CHIP DEPOIS DA TROCA

Chip novo instalado

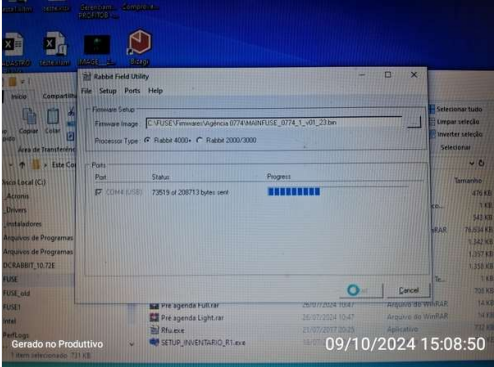
FOTO DA TELA EXECUTANDO O FIRMWARE

Atualização FW em andamento

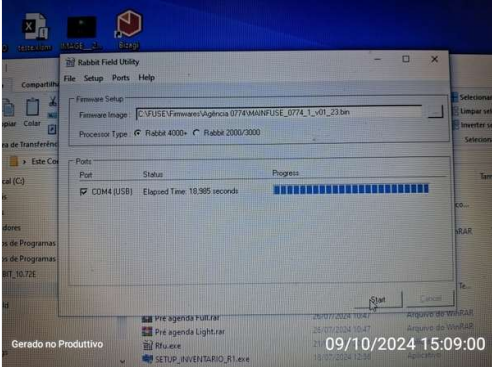
FOTO DA TELA EXECUTANDO O FIRMWARE

Atualização FW concluída
