Nome
Connect Infraestrutura

Nome
BANCO ITAÚ

Nome
2743 - LIGHT - VAREJO

Endereço
R. Paulo Barbosa, 96 - Centro, Petrópolis - RJ, 25620-100, Brasil

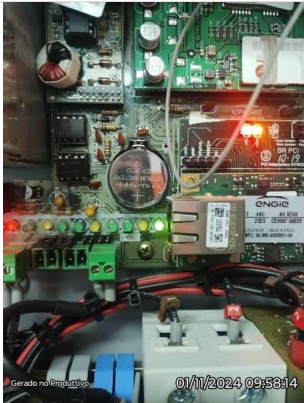
FOTO DA TROCA DAS BATERIA

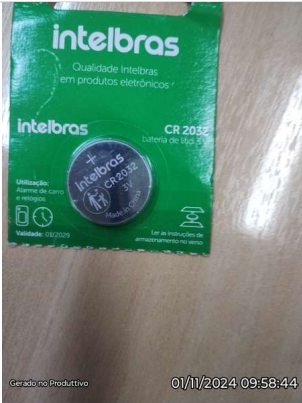
FOTO DA BATERIA NOVA

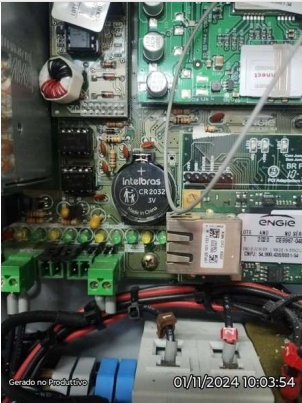
FOTO DEPOIS DA BATERIA TROCADA

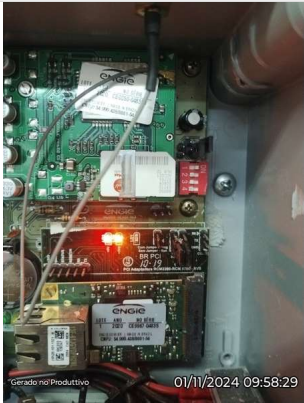
FOTO DO CHIP ANTIGO

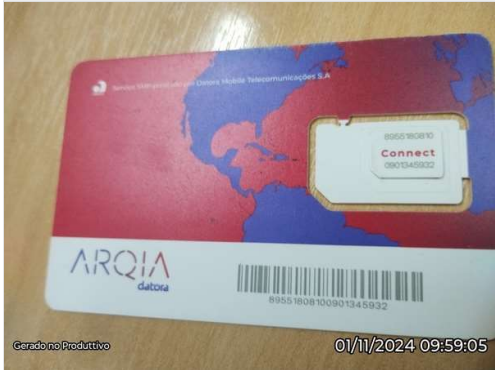
FOTO DO CHIP NOVO

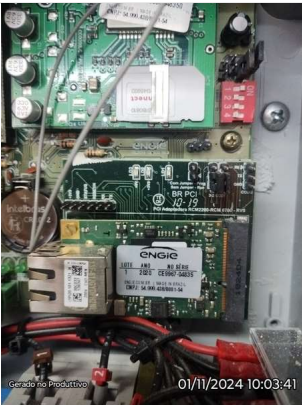
FOTO DO CHIP DEPOIS DA TROCA

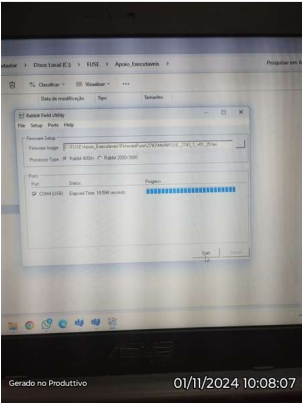
SITUAÇÃO FIRMWARE
FIRMWARE REALIZADO

FOTO DA TELA EXECUNTANDO O FIRMWARE
