Nome
Connect Infraestrutura

Nome
BANCO ITAÚ

Nome
0031_-LIGHT_-VAREJO_-14_10_24

Endereço
R. Conde de Parnaíba, 104 - Centro, Mogi Mirim - SP, Brasil

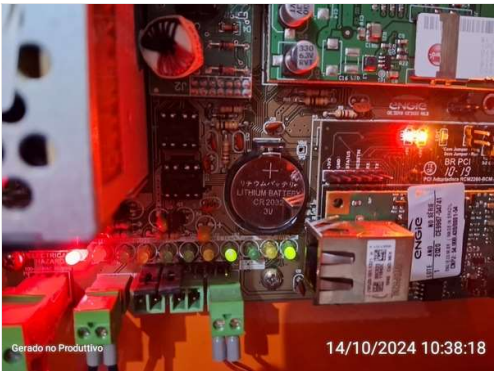
FOTO DA TROCA DAS BATERIA

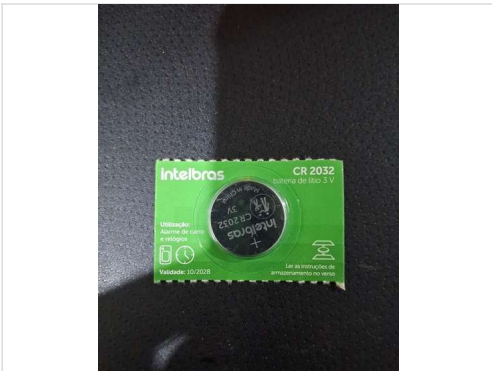
FOTO DA BATERIA NOVA

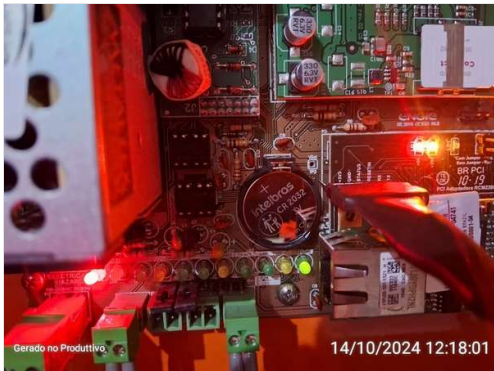
FOTO DEPOIS DA BATERIA TROCADA

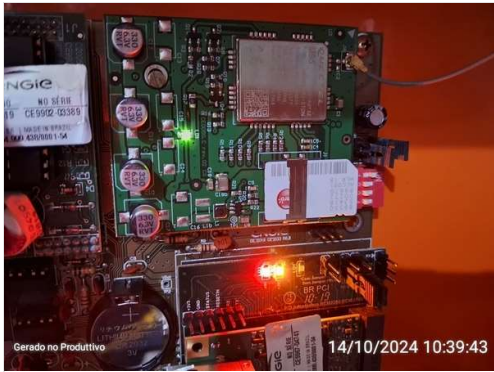
FOTO DO CHIP ANTIGO

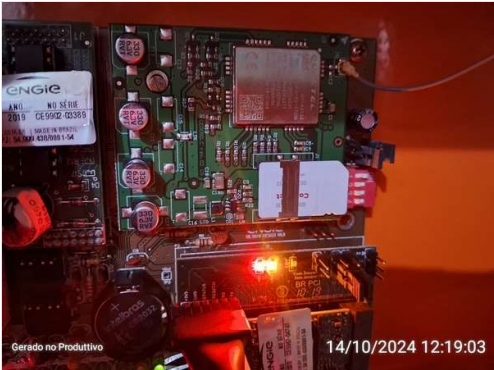
FOTO DO CHIP DEPOIS DA TROCA

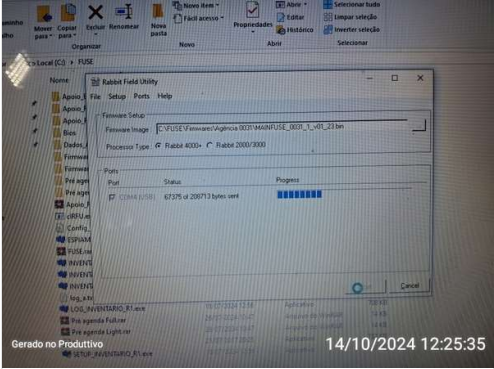
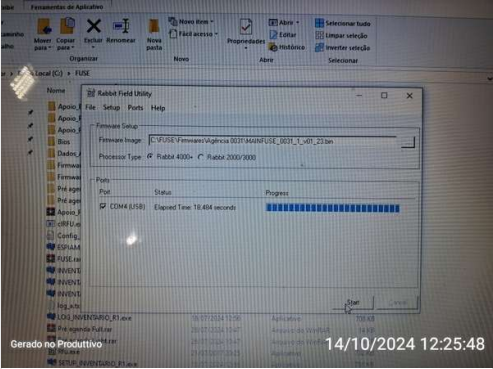
FIRMWARE REALIZADO

FOTO DA TELA EXECUTANDO O FIRMWARE
