Nome
Connect Infraestrutura

Nome
BANCO ITAÚ

Nome
0649_- _LIGHT_- _VAREJO_- _31_10_2024

Endereço
Av. 28 de Agosto, 1187 - Centro, Matão - SP, Brasil

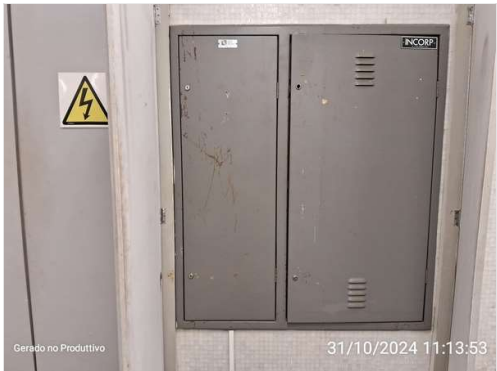
Agência 0649
Não há medidor de energia. Agência passou por intervenções no QGFL, onde estava instalado o medidor.
Não instalaram o medidor de energia no novo QGFL

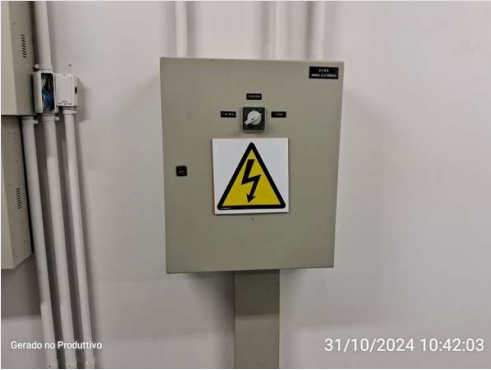
Não há patrimônio

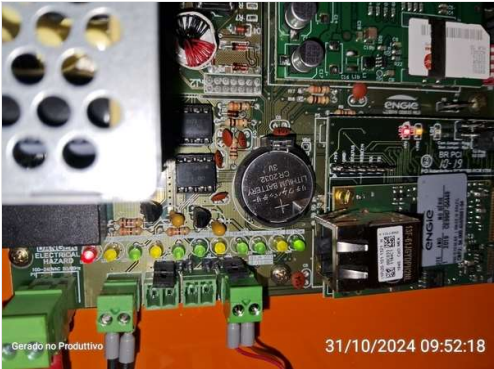
FOTO DA TROCA DAS BATERIA

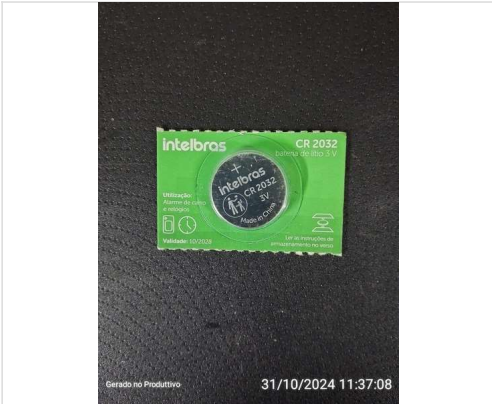
FOTO DA BATERIA NOVA

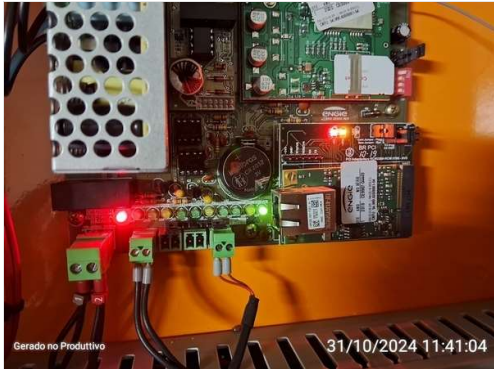
FOTO DEPOIS DA BATERIA TROCADA

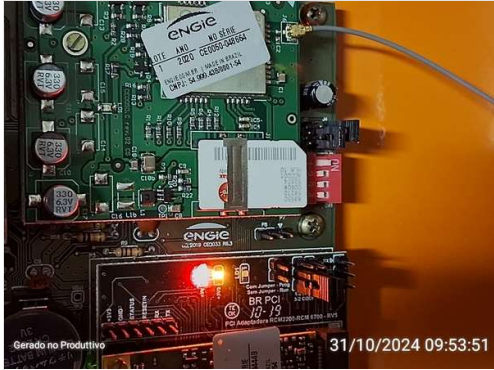
FOTO DO CHIP ANTIGO

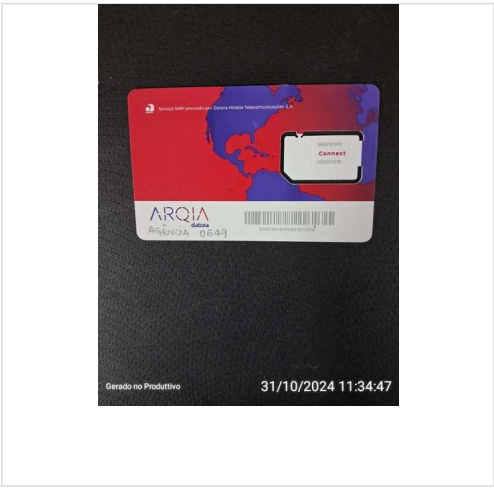
FOTO DO CHIP NOVO

IMEI DO CHIP
89551808100901317618 - Dual C

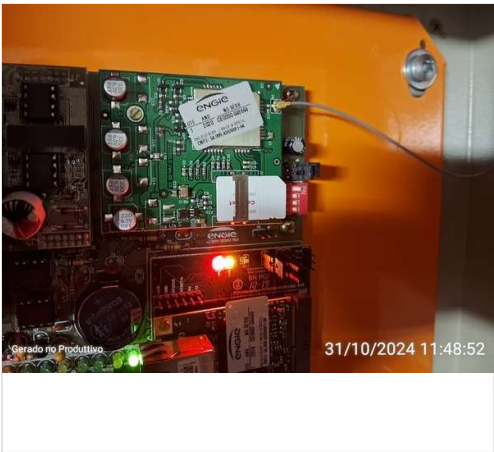
FOTO DO CHIP DEPOIS DA TROCA

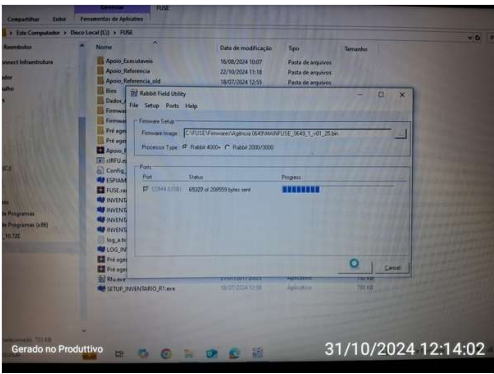
Atualização FW em andamento

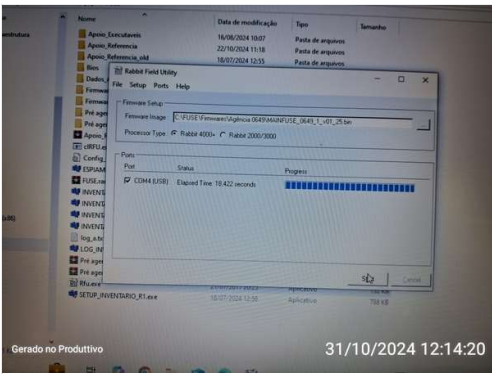
Atualização FW concluída
