Nome
Connect Infraestrutura

Nome
BANCO ITAÚ

Nome 9078 - LIGHT - VAREJO	Endereço Rua do Imperador, 657 - Centro, Petrópolis - RJ, 25620-002, Brasil
Informações adicionais

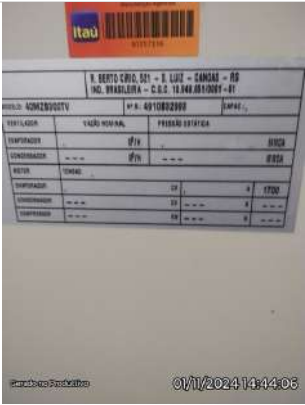
FOTO DA PLACA DO FABRICANTE DA MÁQUINA AC

máquina inoperante segundo o gerente

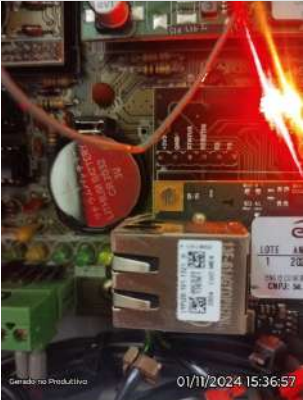
FOTO DA TROCA DAS BATERIA

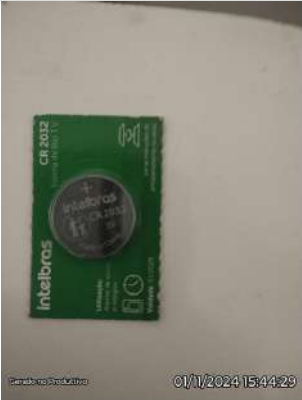
FOTO DA BATERIA NOVA

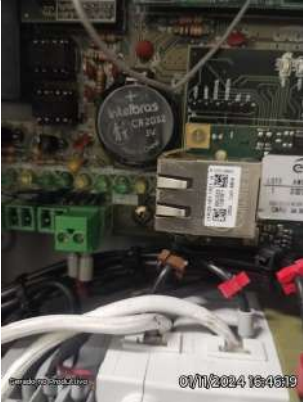
FOTO DEPOIS DA BATERIA TROCADA

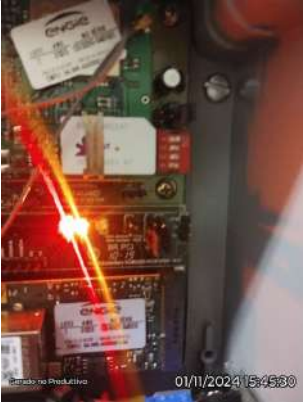
FOTO DO CHIP ANTIGO

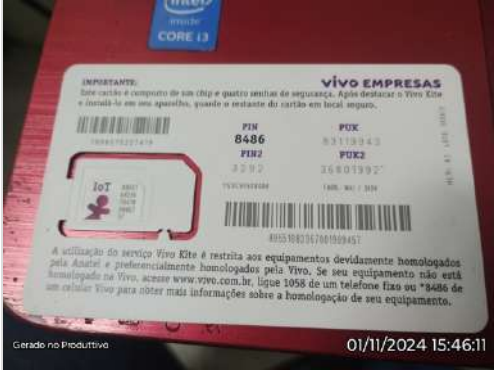
FOTO DO CHIP NOVO

IMEI DO CHIP
89551082357001909457

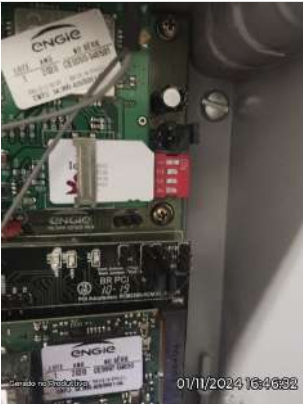
FOTO DO CHIP DEPOIS DA TROCA
