Nome
Connect Infraestrutura

Nome
BANCO ITAÚ

Nome
0241_-LIGHT_-VAREJO_-17_10_24

Endereço
Av. 29 de Agosto, 407 - Jardim Sao Jose, Leme - SP, Brasil

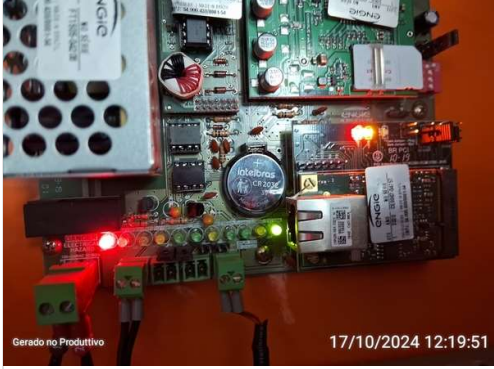
FOTO DEPOIS DA BATERIA TROCADA

Bateria nova instalada

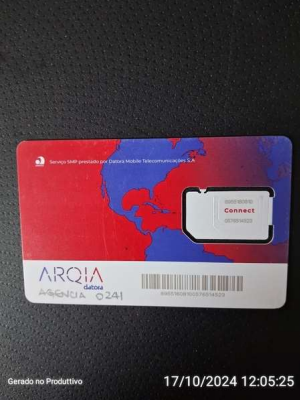
FOTO DO CHIP NOVO

IMEI DO CHIP
89551808100576514523 - Dual C

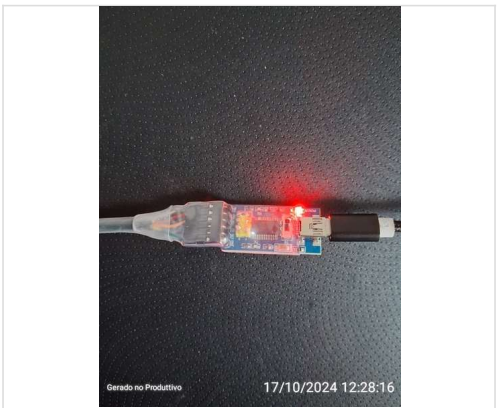
FOTO DO TC (FIRMWARE)

Atualização FW em andamento

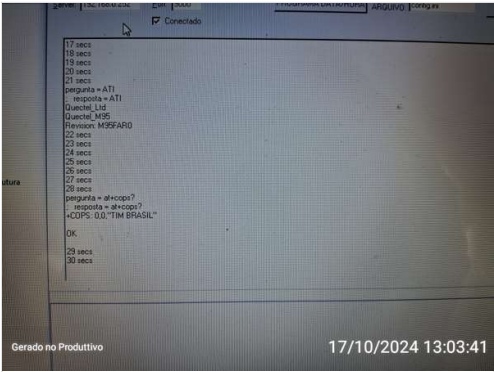
FOTOS COMPLEMENTARES

Teste comunicação Telnet

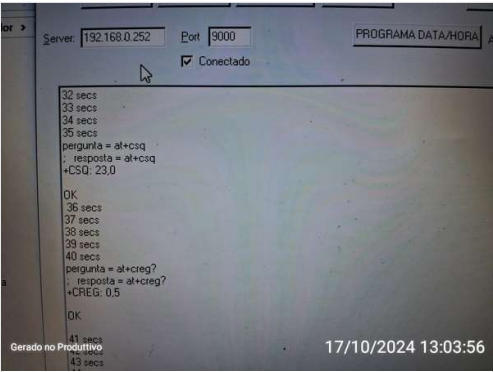
FOTOS COMPLEMENTARES

Teste comunicação Telnet

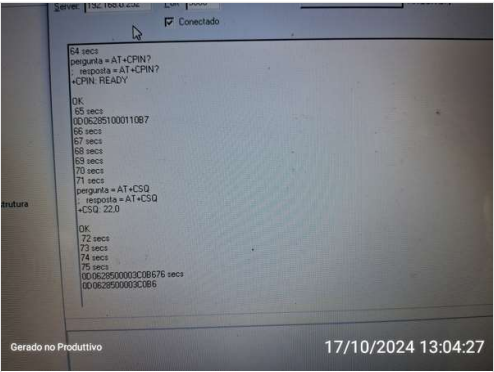
FOTOS COMPLEMENTARES

Teste comunicação Telnet
