Nome  
Connect Infraestrutura

Nome  
BANCO ITAÚ

Nome BANCO ITAÚ > 6948 - Miguel Couto - LIGTH - VAREJO	Endereço Rua Cameron, 9 - Miguel Couto, Belford Roxo - RJ, Brasil
---	--

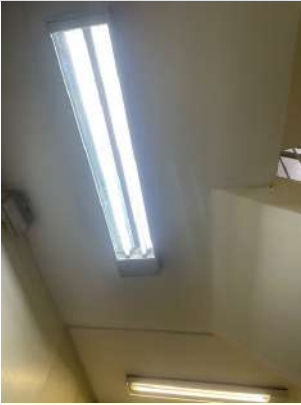
BACK OFFICE NÃO LOCALIZADO SENSOR

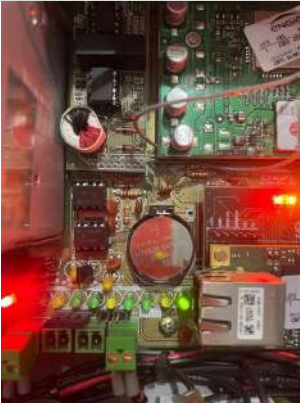
BATERIA ANTIGA

FOTO DA TROCA DAS BATERIA

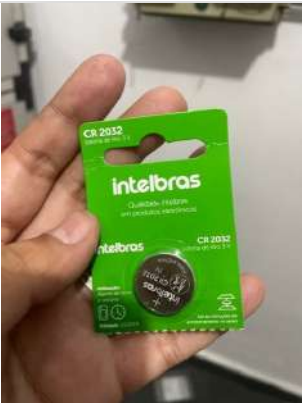
BATERIA NOVA

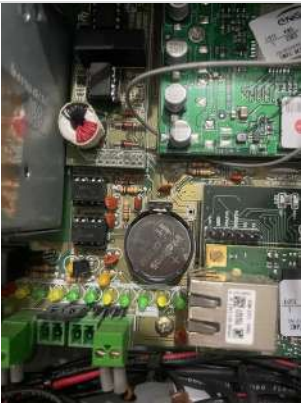
BATERIA NOVA INSTALADA

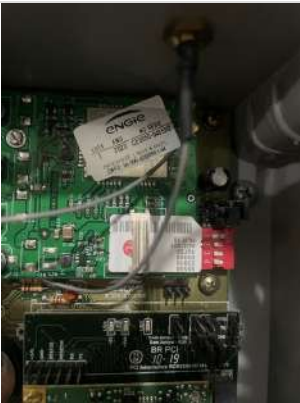
CHIP ANTIGO

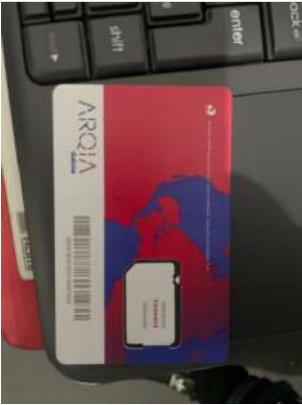
CHIP NOVO

IMEI DO CHIP  
89551808100576497489 - Dual C

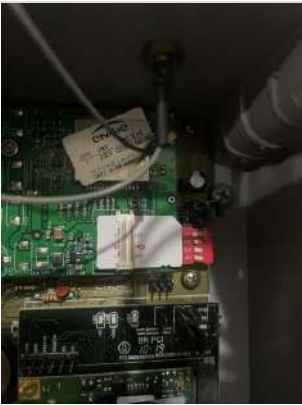
CHIP NOVO INSTALADO

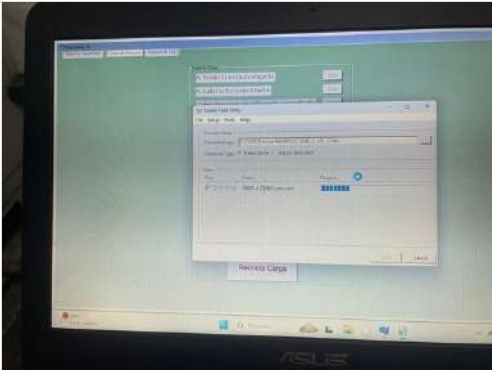
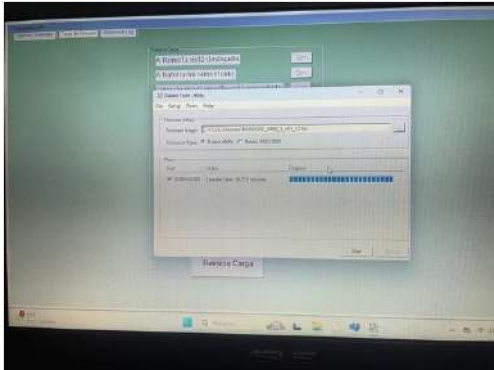
SITUAÇÃO FIRMWARE  
FIRMWARE REALIZADO

EXECUTANDO FIRMWARE
