0321 - LIGHT - VAREJO - 11/11/2024

Nome
Connect Infraestrutura

Nome
BANCO ITAÚ

Nome 0321 - LIGHT - VAREJO - 11/11/2024	Endereço Av. Leopoldino de Oliveira, 3379 - Centro, Uberaba - MG, 38015-000, Brasil
Informações adicionais

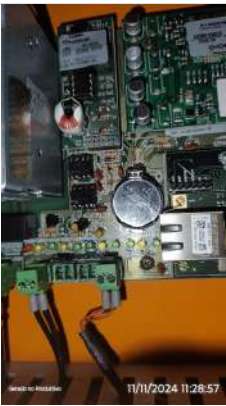
FOTO DA TROCA DAS BATERIA

bateria antiga

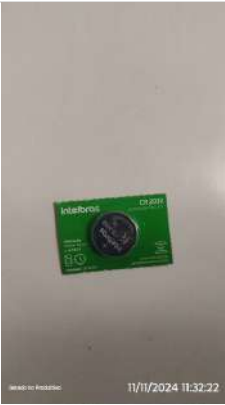
FOTO DA BATERIA NOVA

bateria nova

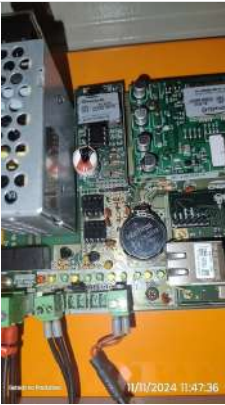
FOTO DEPOIS DA BATERIA TROCADA

bateria nova

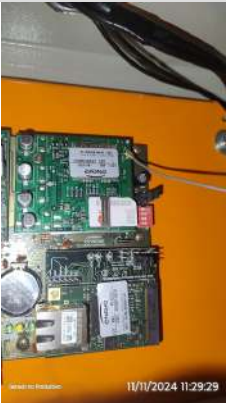
FOTO DO CHIP ANTIGO

chip antigo

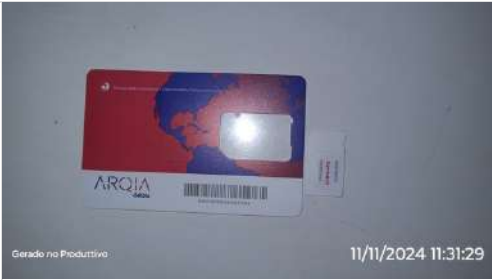
FOTO DO CHIP NOVO

chip novo

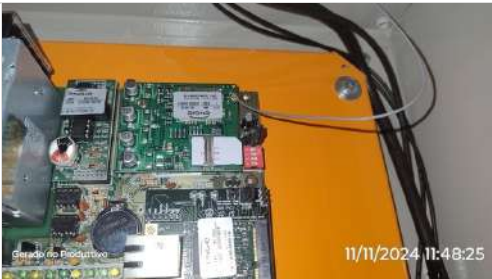
FOTO DO CHIP DEPOIS DA TROCA

chip trocado

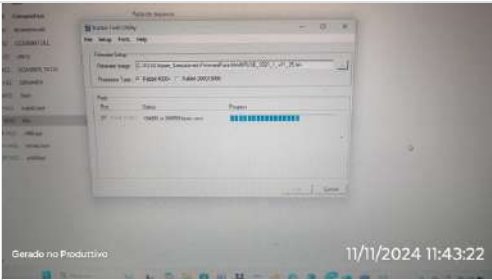
FOTO DA TELA EXECUNTANDO O FIRMWARE

executando firmware
