Nome
Connect Infraestrutura

Nome
BANCO ITAÚ

Nome
0934 - LIGHT - VAREJO

Endereço
Blvd. 28 de Setembro, 293-a - Vila Isabel, Rio de Janeiro - RJ, 20551-030, Brasil

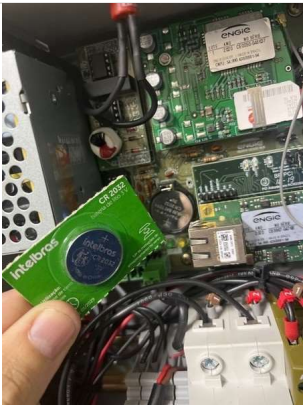
FOTO DA TROCA DAS BATERIA

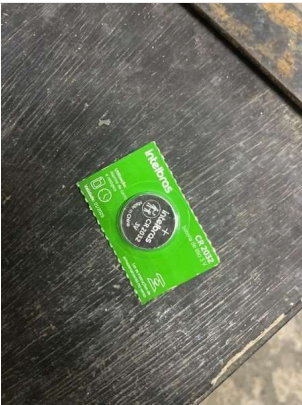
FOTO DA BATERIA NOVA

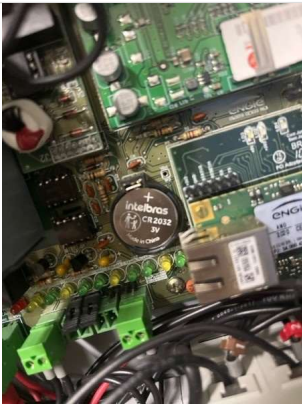
FOTO DEPOIS DA BATERIA TROCAD

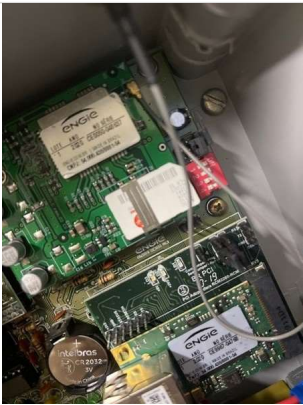
FOTO DO CHIP ANTIGO

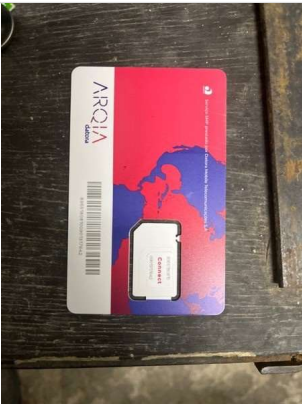
FOTO DO CHIP NOVO

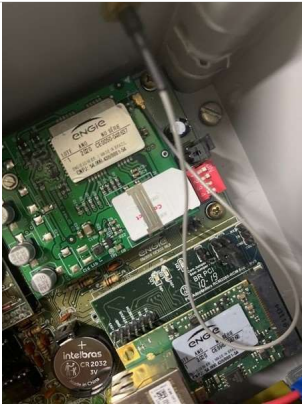
FOTO DO CHIP DEPOIS DA TROCA

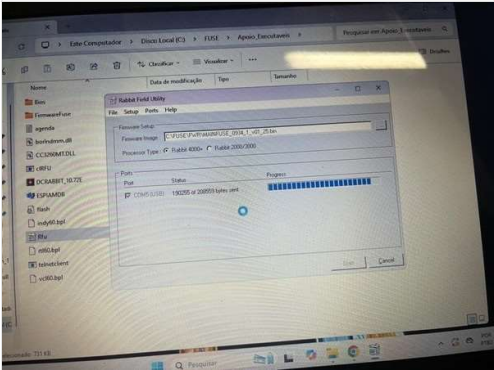
SITUAÇÃO FIRMWARE
FIRMWARE REALIZADO

FOTO DA TELA EXECUNTANDO O FIRMWARE
