Nome
Connect Infraestrutura

Nome
BANCO ITAÚ

Nome
0202_-FULL_-VAREJO_-01_11_2024

Endereço
Rua Edgard Ferraz, 385 - Centro, Jaú - SP, Brasil

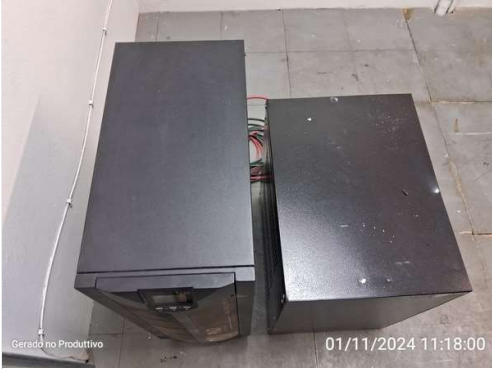
Não há patrimônio

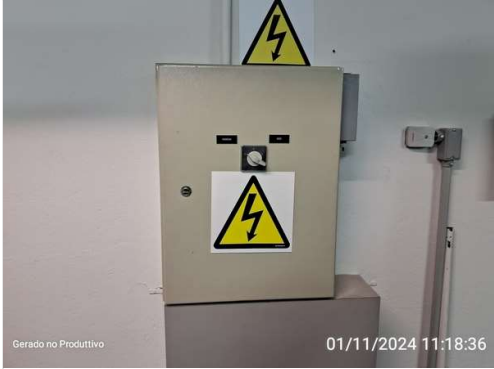
Não há patrimônio

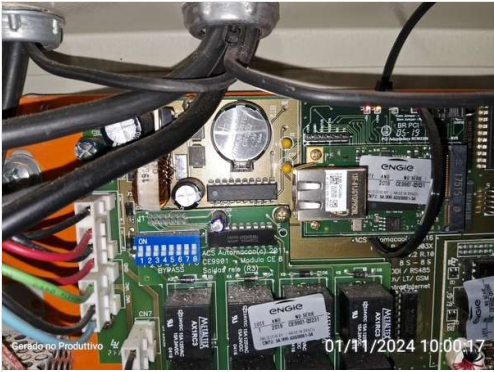
Bateria antiga instalada

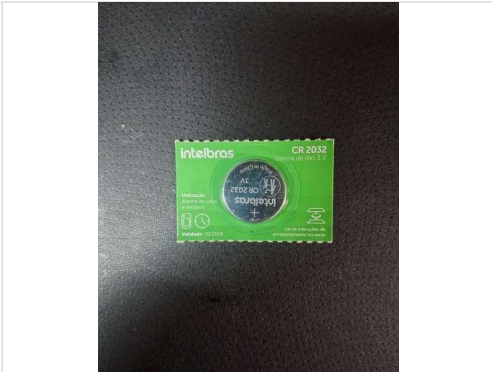
Bateria nova

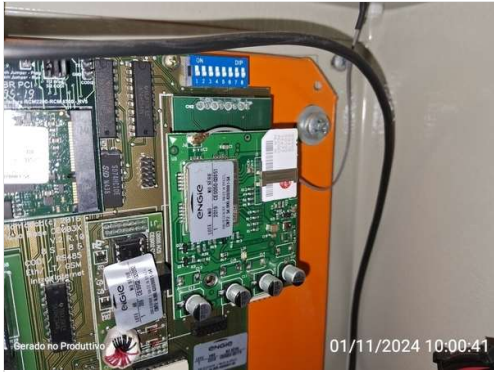
Chip antigo instalado

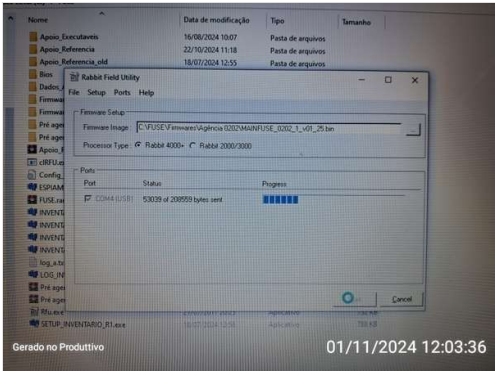
Atualização FW em andamento

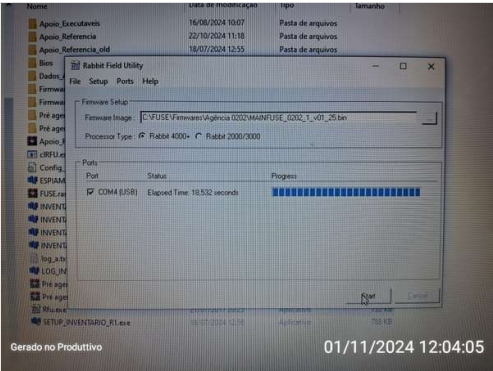
Atualização FW concluída

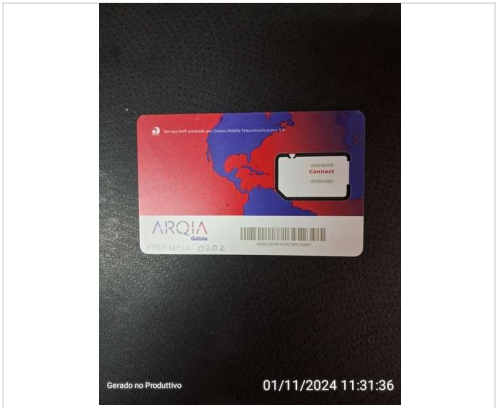
Chip novo
