0682 - ITAQUERA - LIGHT - VAREJO

Nome
Connect Infraestrutura

Nome
BANCO ITAÚ

Nome 0682 - ITAQUERA - LIGHT - VAREJO	Endereço R. Gregório Ramalho, 44 - Itaquera, São Paulo - SP, Brasil
Informações adicionais

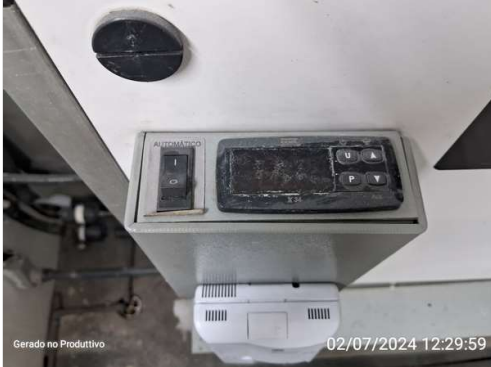
FOTO DO CONTROLADOR 1 (FOTO FECHADO)

Coel controlador 1 inoperante

Agência 0682 possui os dispositivos Para monitoramento instalados porém, controladores de temperatura (coel) estão inoperante, tanto na máquina 1 quanto máquina 2
Sala online possui controlador de temperatura analógico.

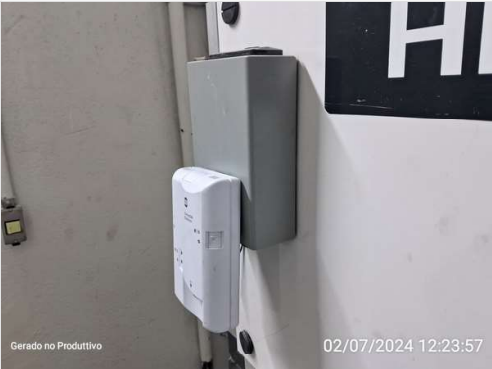
FOTO DA TAG DO CONTROLADOR 1

Controlador 1 sem tag

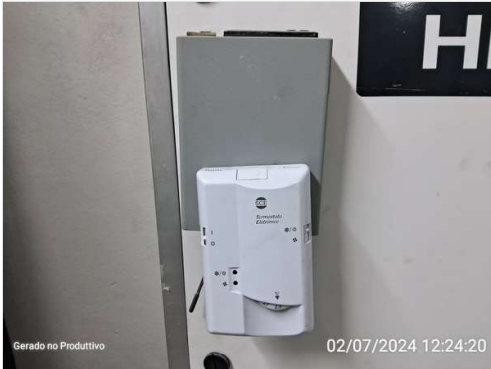
FOTO DA TAG DO CONTROLADOR 1

Controlador 1 sem tag

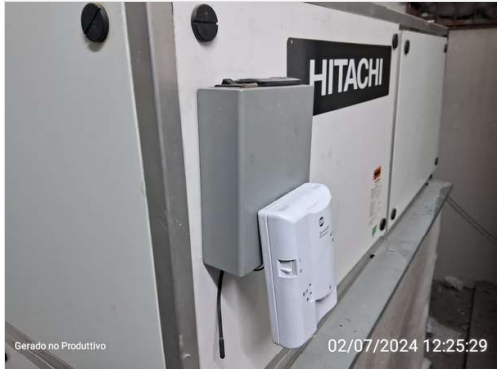
FOTO DA TAG DO CONTROLADOR 1

Controlador 1 sem tag

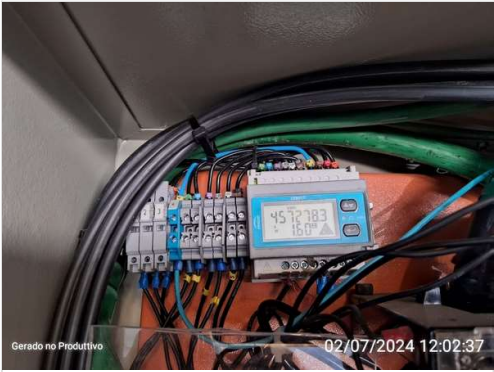
FOTO DA TAG MEDIDOR DE ENERGIA 1

Medidor de energia Mod. CE8017 - Sem Tag de endereço da rede

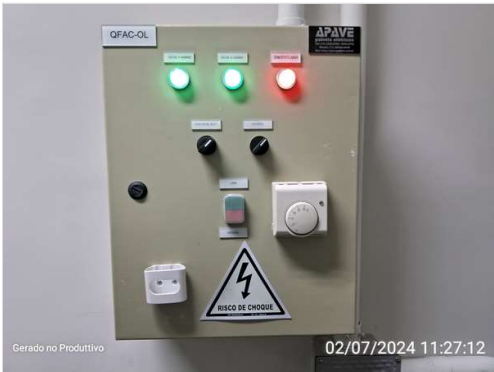
FOTO DA TAG DO MEDIDOR TEMPERATURA/ CORRENTE

Sem tag - Patrimonio

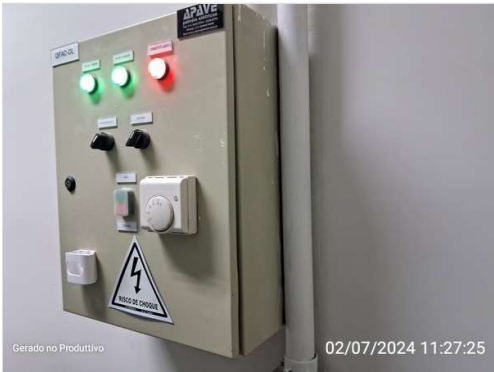
FOTO DA TAG DO MEDIDOR TEMPERATURA/ CORRENTE

Sem tag - Patrimonio

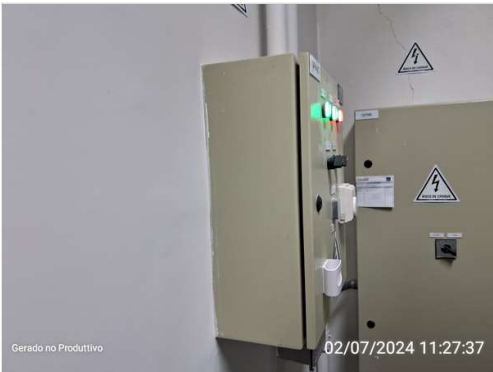
FOTO DA TAG DO MEDIDOR TEMPERATURA/ CORRENTE

Sem tag - Patrimonio

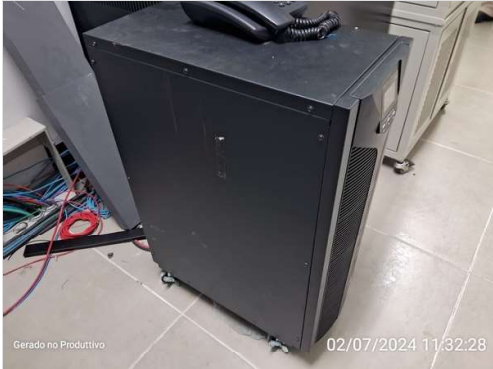
FOTO DA TAG DO NOBREAK

Nobreak sem etiqueta de patrimonio

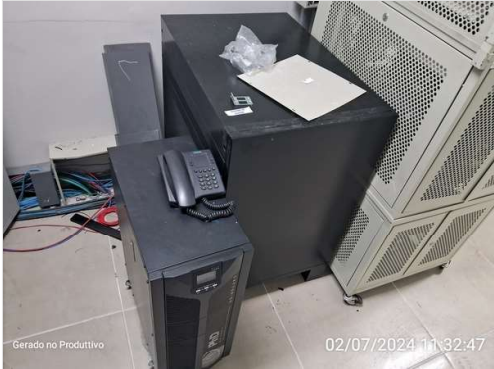
FOTO DA TAG DO NOBREAK

Nobreak sem etiqueta de patrimonio

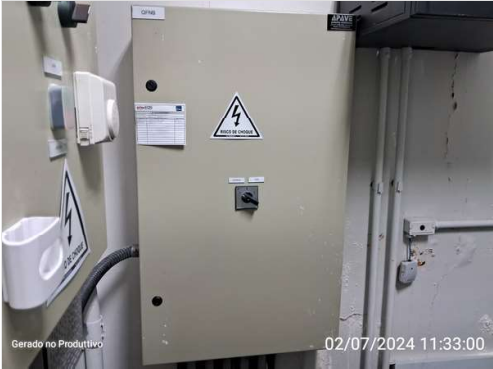
FOTO DA TAG DO NOBREAK

QFNB Fechado sem etiqueta de patrimônio

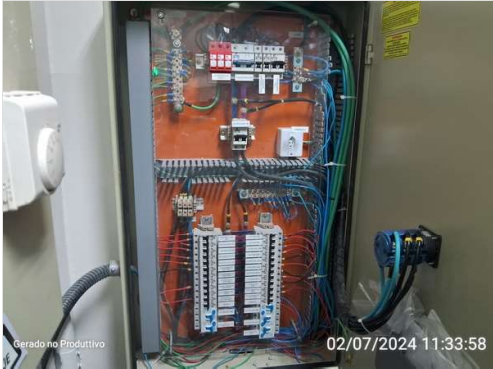
FOTO DA TAG DO NOBREAK

QFNB aberto sem etiqueta de patrimônio

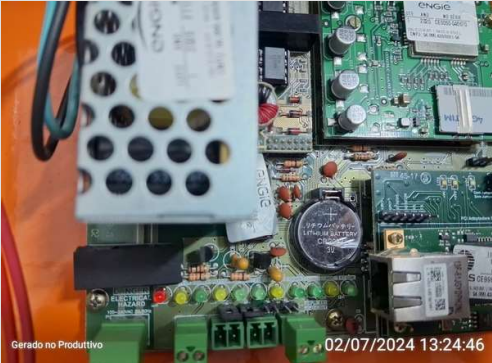
FOTO DA TROCA DAS BATERIA

Bateria antiga instalada

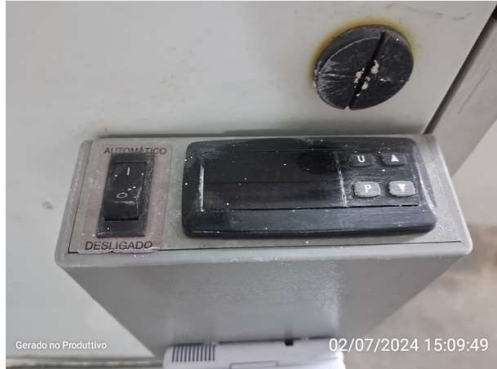
Controlador 2 Inoperante

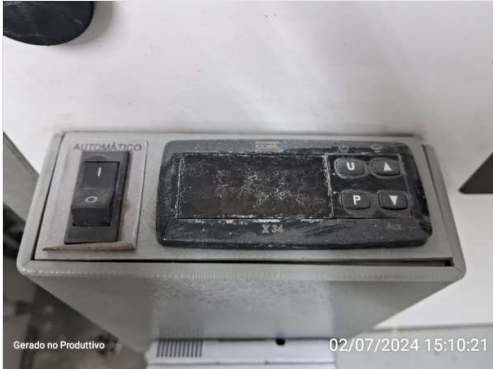
Controlador 1 Inoperante

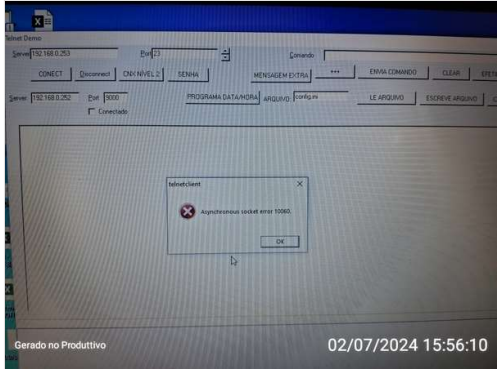
Central Remota sem comunicação com a plataforma.

Central sem comunicação
