Nome
Connect Infraestrutura

Nome
BANCO ITAÚ

Nome
0587 - LIGHT - VAREJO

Endereço
R. Padre Marinho, 430 - Santa Efigênia, Belo Horizonte - MG, 30140-040, Brasil

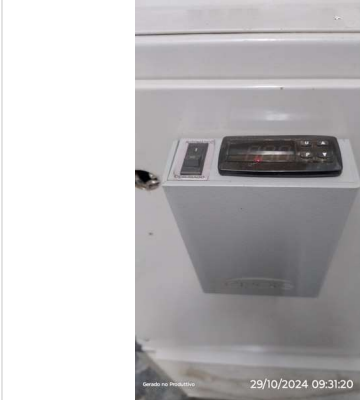
FOTO DO CONTROLADOR 1 (FOTO FECHADO)

controlador com problemas

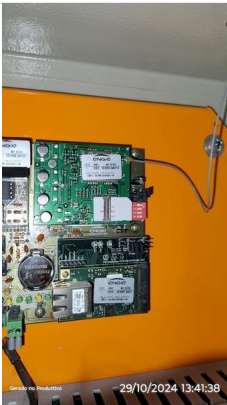
FOTO DO CHIP DEPOIS DA TROCA

chip novo

IMEI DO CHIP
89551808100901317949

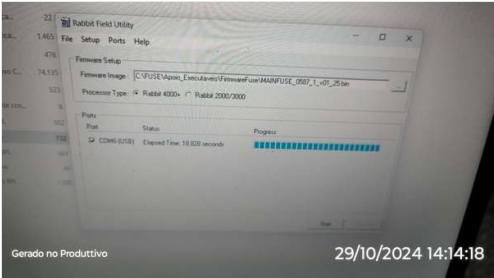
FOTO DA TELA EXECUNTANDO O FIRMWARE

executando o firmware

FIRMWARE REALIZADO
