0584 - LIGHT - VAREJO -
17/10/2024

Nome
BANCO ITAÚ

Nome 0584 - LIGHT - VAREJO	Endereço Av. dos Democráticos, 1736 - Higienópolis, Rio de Janeiro - RJ, 21050-000, Brasil
-------------------------------	---

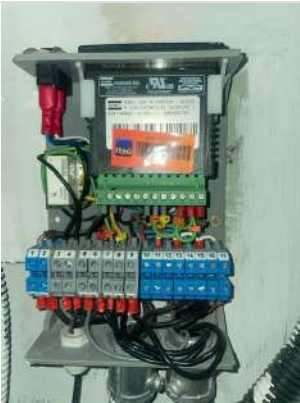
FOTO DO CONTROLADOR 1 (FOTO ABERTA)

equipamento não tem tempa

A agência não tem medidor de energia, não tem coel na sala online e poucos sensores. O Coel do No 12 está sem tampa

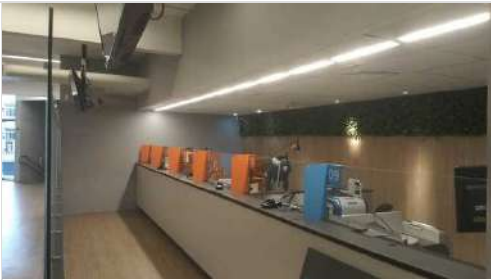
FOTO DO SENSOR MAQUIANA 2

AMBIENTE ATENDIDO PELA MÁQUINA 2
SENSOR CAIXAS NÃO ENCONTRADO

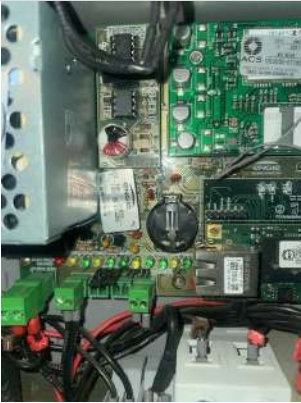
FOTO DA TROCA DAS BATERIA

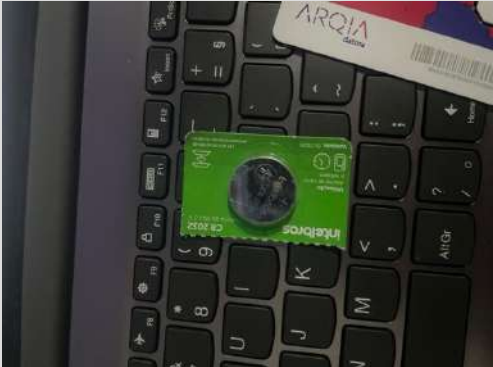
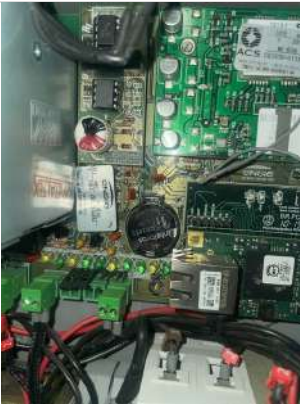
FOTO DA BATERIA NOVA

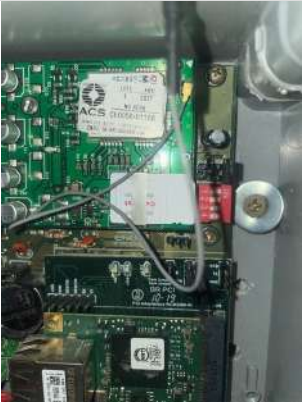
IMEI DO CHIP
89551808100901345908

FOTO DO CHIP DEPOIS DA TROCA
