0061 - ANGELICA - FULL - VAREJO

Nome Connect Infraestrutura	
--------------------------------	--

Nome BANCO ITAÚ	
--------------------	--

Nome 0061 - ANGELICA - FULL - VAREJO	Endereço Av. Angelica, 1170 - Santa Cecilia, São Paulo - SP, Brasil
Informações adicionais

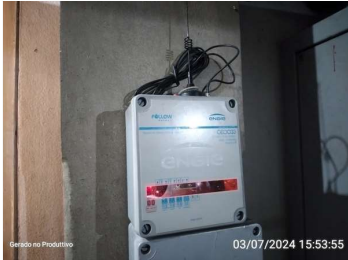
FOTO DA CENTRAL DE MONITORAMENTO (FECHADA)

Central remota 2

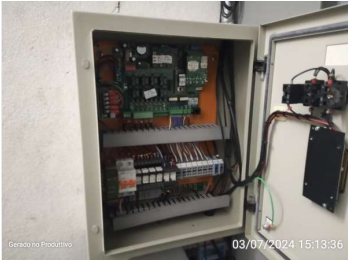
FOTO DA CENTRAL DE MONITORAMENTO (ABERTA)

Central Inativa

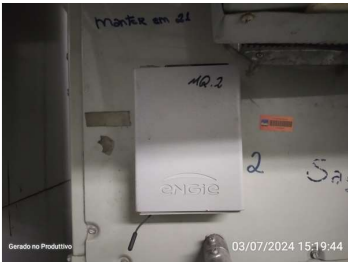
FOTO DO CONTROLADOR 2 (FOTO FECHADO)

CONTROLADOR INOPERANTE

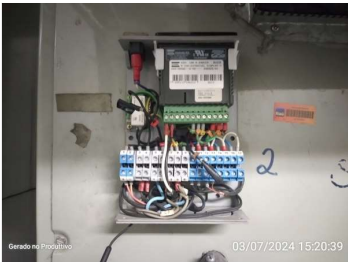
FOTO DO CONTROLADOR 2 (FOTO ABERTA)

CONTROLADOR INOPERANTE

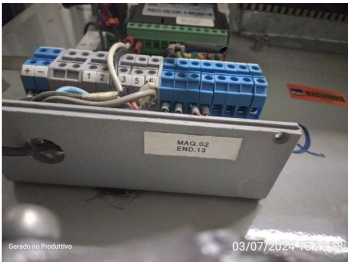
FOTO TAG DO CONTROLADOR 2

MAQ.02 END.13 INOPERANTE
