Nome
Connect Infraestrutura

Nome
BANCO ITAÚ

Nome
0052_- _LIGHT_- _VAREJO_- _24_09_2024

Endereço
Av. Puglisi, 391 - Centro, Guarujá - SP, Brasil

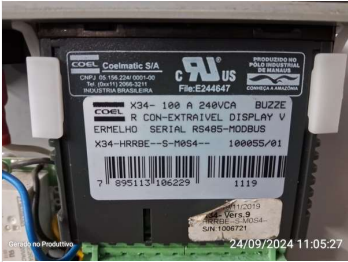
Controlador 1 sem etiqueta de patrimônio

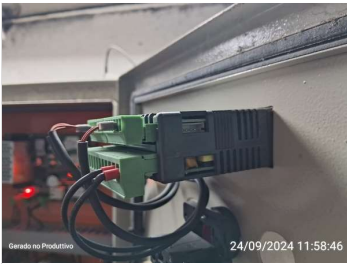
Controlador 2 sem etiqueta de patrimônio

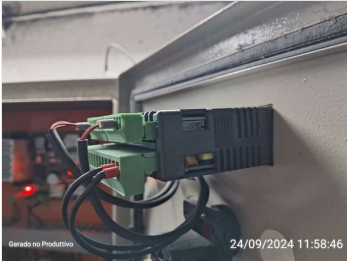
Não há tag

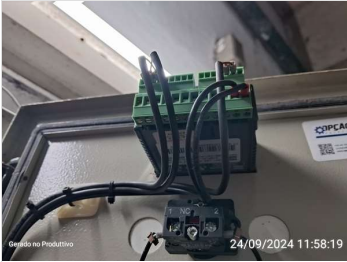
Não há tag

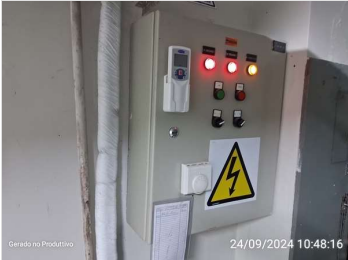
Não há tag

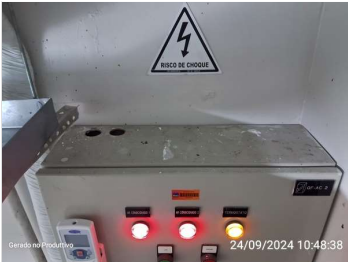
Não há tag

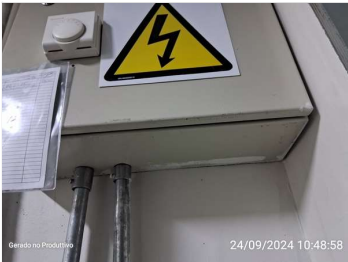
Não há tag

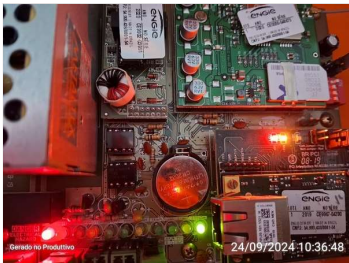
Chip antigo instalado
