1667 - M. BOI MIRIM - LIGHT - VAREJO

Nome 1667 - M. BOI MIRIM - LIGHT - VAREJO	Endereço Estrada do M'Boi Mirim, 923 - Jardim das Flores, São Paulo - SP, Brasil
Informações adicionais

DADOS DO CLIENTE

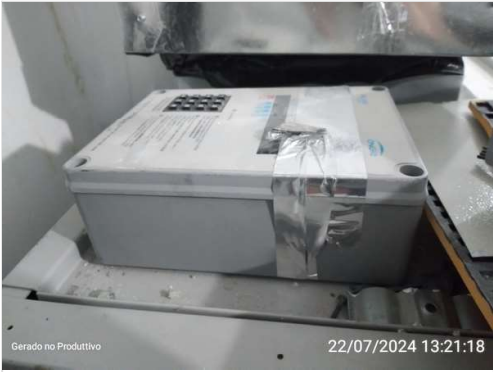
FOTO DA CENTRAL DE MONITORAMENTO (ABERTA)

CENTRAL DE MONITORAMENTO DESMONTADA

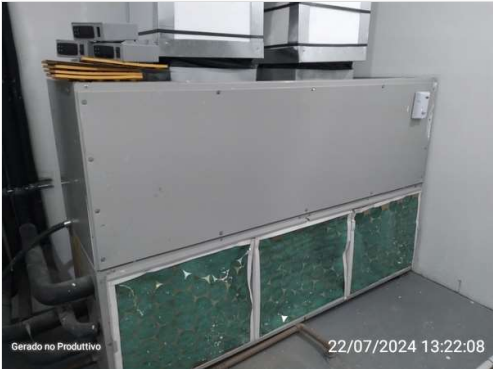
FOTO DO CONTROLADOR 1 (FOTO FECHADO)

MAQ.01 SENDO CONTROLADA POR TERMOSTATO

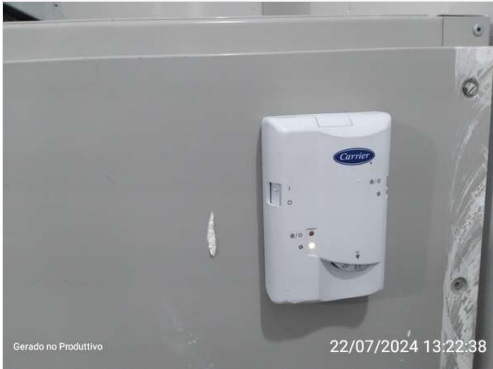
FOTO DO CONTROLADOR 1 (FOTO ABERTA)

MAQ.01 SENDO CONTROLADA POR TERMOSTATO

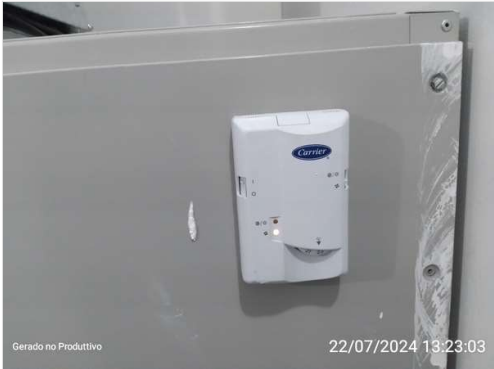
FOTO DA TAG DO CONTROLADOR 1

MAQ.01 SENDO CONTROLADA POR TERMOSTATO

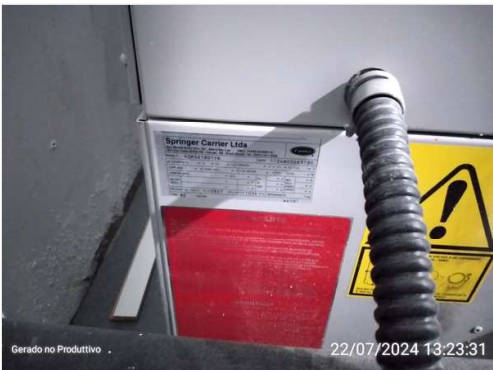
FOTO DA PLACA DO FABRICANTE DA MÁQUINA AC

MAQ.01 SEM TAG DE IDENTIFICAÇÃO DO BANCO

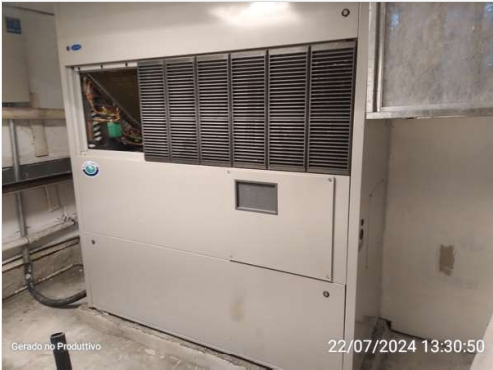
FOTO DO CONTROLADOR 2 (FOTO FECHADO)

MAQ.02 SEM COEL E SEM TERMOSTATO

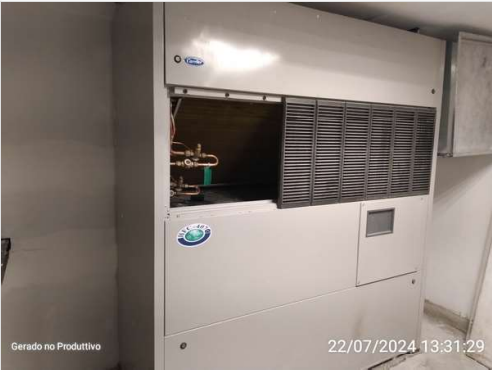
FOTO DO CONTROLADOR 2 (FOTO ABERTA)

MAQ.02 SEM COEL E SEM TERMOSTATO

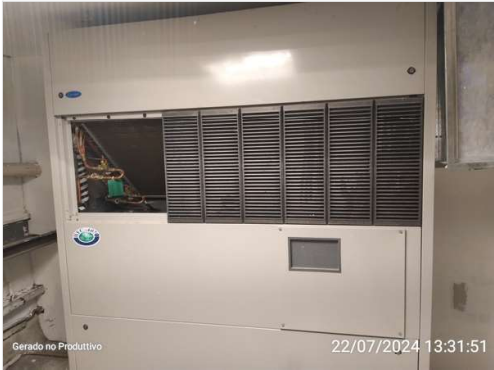
FOTO TAG DO CONTROLADOR 2

MAQ.02 SEM COEL E SEM TERMOSTATO

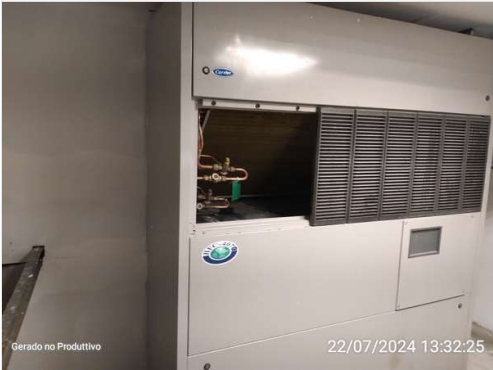
FOTO DA PLACA DO FABRICANTE DA MÁQUINA AC

MAQ.02 SEM IDENTIFICAÇÃO DO BANCO

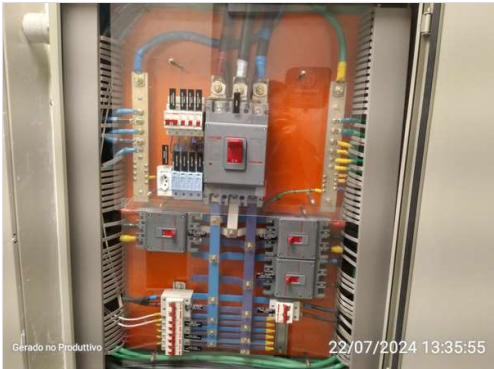
FOTO DO MEDIDOR DE ENERGIA 1 (FOTO ABERTA)

QGFL SEM MEDIDOR DE ENERGIA

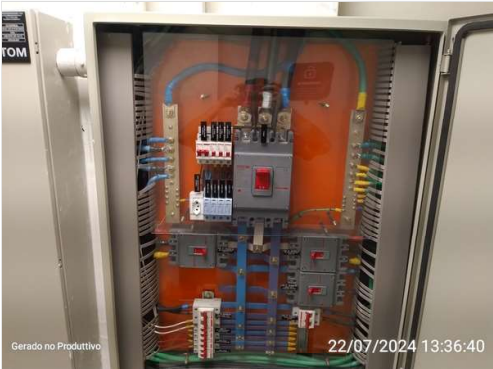
FOTO DA TAG MEDIDOR DE ENERGIA 1

QGFL SEM MEDIDOR DE ENERGIA

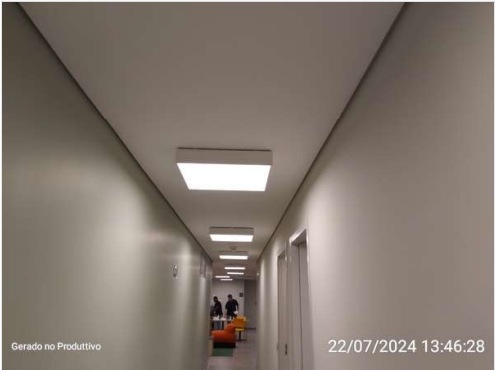
FOTO DO SENSOR MAQUINA 1

BACKOFFICE SEM SENSOR

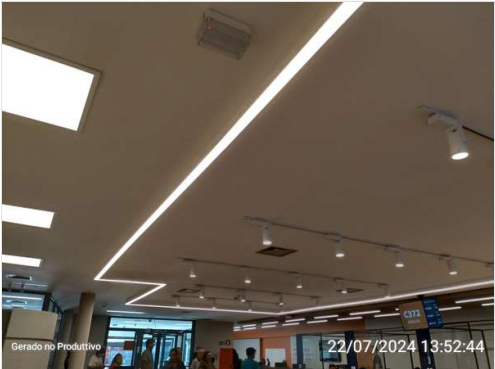
FOTO DO SENSOR MAQUIANA 2

CAIXAS SEM SENSOR

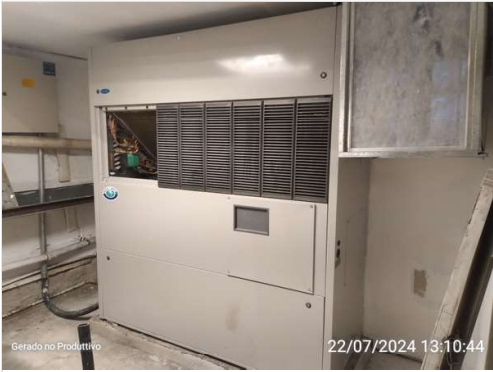
CONDENSADORA INATIVA E SEM COEL (SALA AR
CONDICIONADO ACESSO ESCADA)

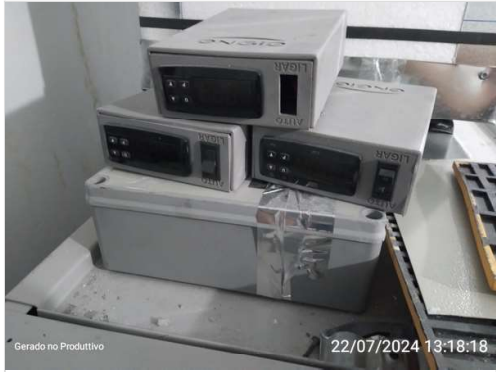
COEL DA MAQ.01 E 02 DESMONTADAS, COEL DE
ILUMINAÇÃO DESMONTADA E CENTRAL DE
MONITORAMENTO DESMONTADA

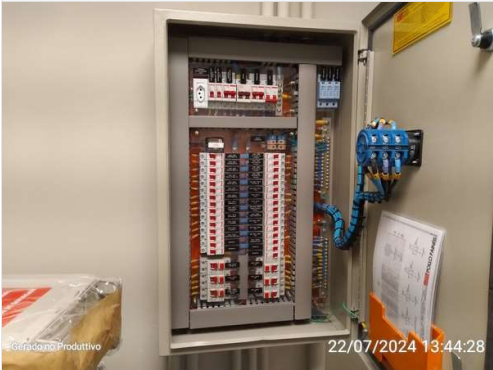
QFNB SEM TC
