8389 - LIGHT - VAREJO - 04/10/2024

Nome Connect Infraestrutura	
--------------------------------	--

Nome BANCO ITAÚ	
--------------------	--

Nome 8389 - LIGHT - VAREJO - 04/10/2024	Endereço Avenida Nossa Senhora de Copacabana, 44Lj - Leme, Rio de Janeiro - RJ, Brasil
Informações adicionais

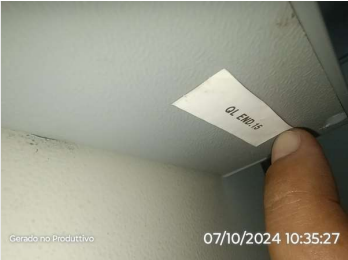
FOTO TAG DO CONTROLADOR 3

QL END 15

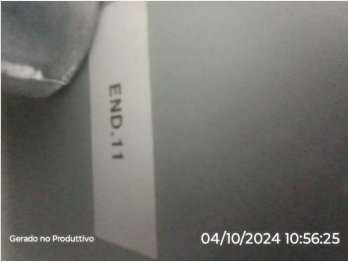
FOTO DA TAG MEDIDOR DE ENERGIA 1

QGBT END 11

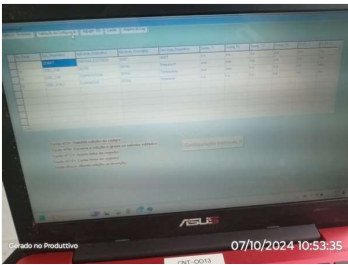
FOTO DA TELA COM O INVENTARIO REALIZADO

INVENTÁRIO
INVENTÁRIO REALIZADO

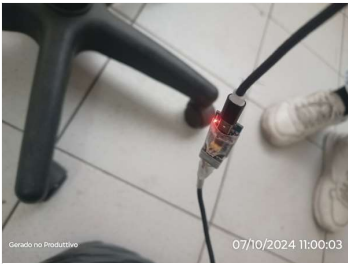
FOTO DO TC (FIRMWARE)

SITUAÇÃO FIRMWARE
FIRMWARE NÃO REALIZADO

OBSERVAÇÕES FINAIS
NÃO FOI POSSÍVEL REALIZAR A MIGRAÇÃO NO DIA 07/10/24 POIS NA INSTALAÇÃO DO FW OCORREU ERRO.
DIA 08/10/24 FOI TESTADO NOVAMENTE A INSTALAÇÃO COM NOVOS CABOS PARA VERIFICAÇÃO SE O PROBLEMA ERA NA PINAGEM DO CABO DE INSTALAÇÃO OU NA REMOTA.
FOI CONSTATADO APÓS 3 TENTATIVAS COM CABOS DIFERENTES E FUNCIONAIS QUE O PROBLEMA ESTÁ NA REMOTA,
DESSA FORMA, A MIGRAÇÃO NÃO FOI FINALIZADA E O FW NÃO FOI INSTALADO

OBSERVAÇÕES
NÃO FOI POSSÍVEL REALIZAR A MIGRAÇÃO DEVIDO A POSSÍVEL DANO NA PINAGEM DE INSTALAÇÃO DE FW DA REMOTA.
