LAUDO DE VISTORIA INICIAL

Imóvel: Avenida Marechal Humberto de Alencar Castelo Branco 1000 apto 406
Bloco B VG 30 Edifício Fernando Sabino Condomínio Via Campus, Bairro
Santo Antônio, Viçosa –MG

Data da Vistoria: 11 de julho de 2025

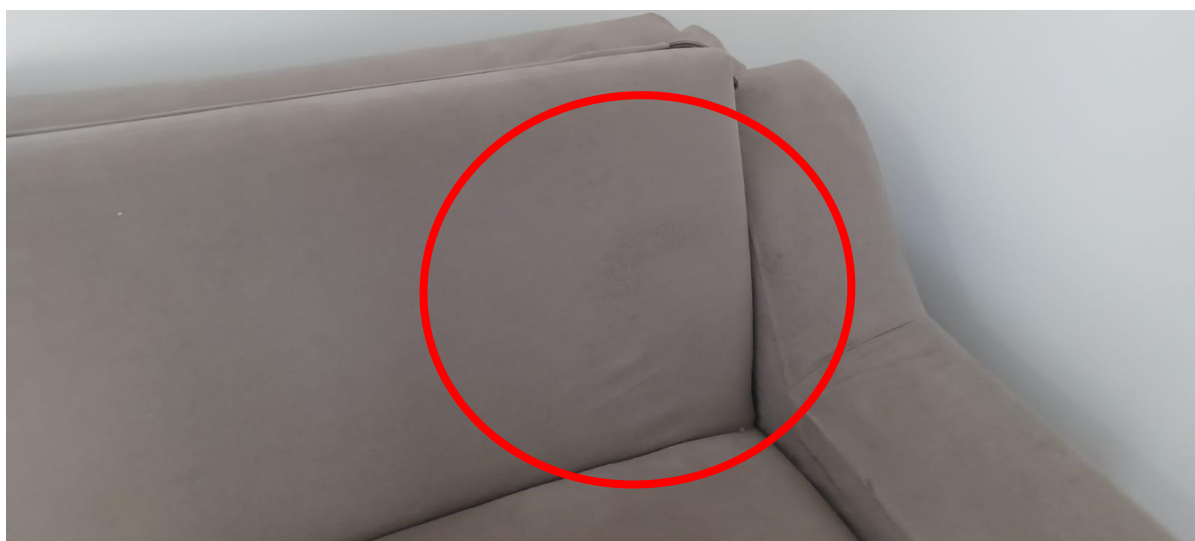
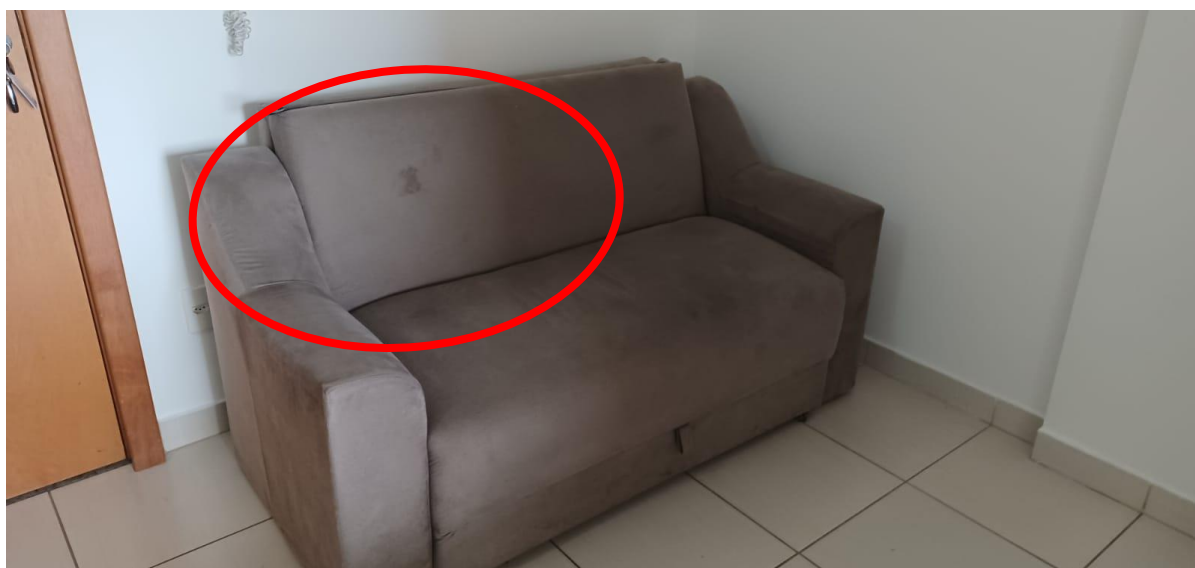
Foto 01: sofá cama em chenille com algumas manchas escuras

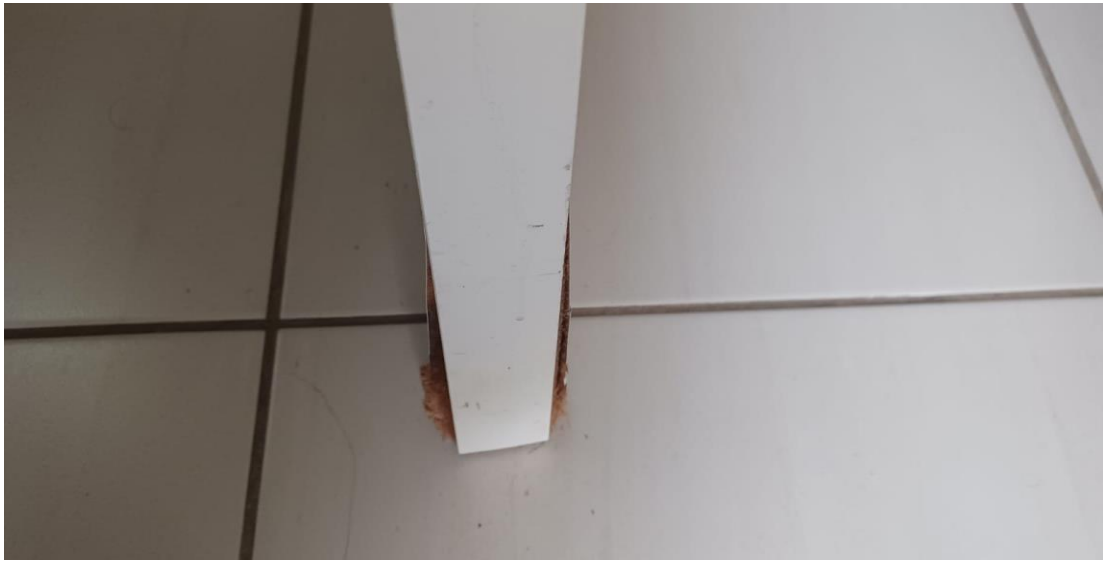
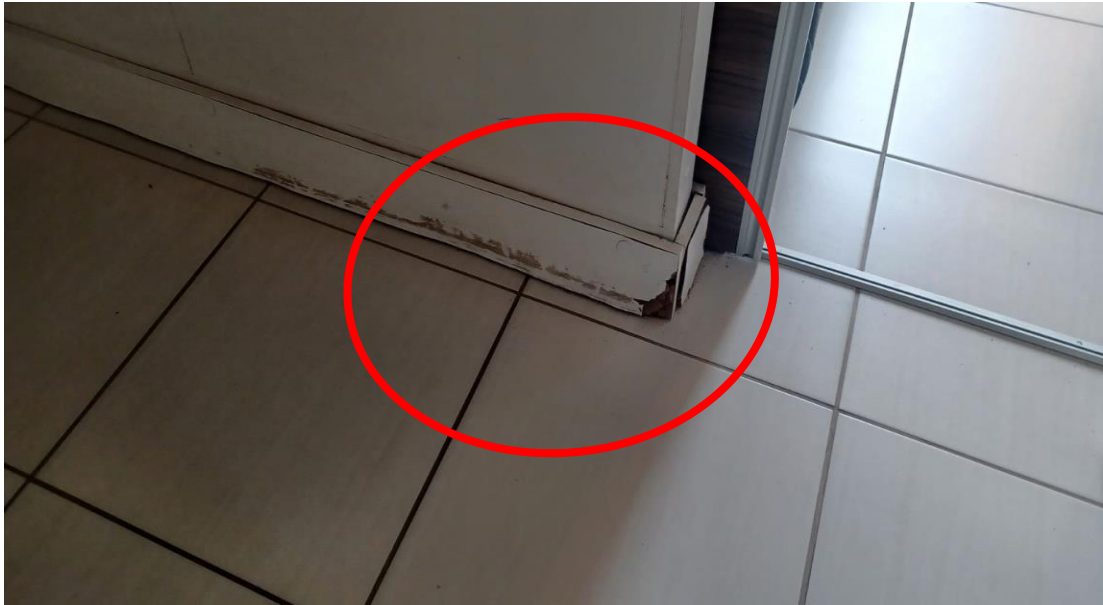
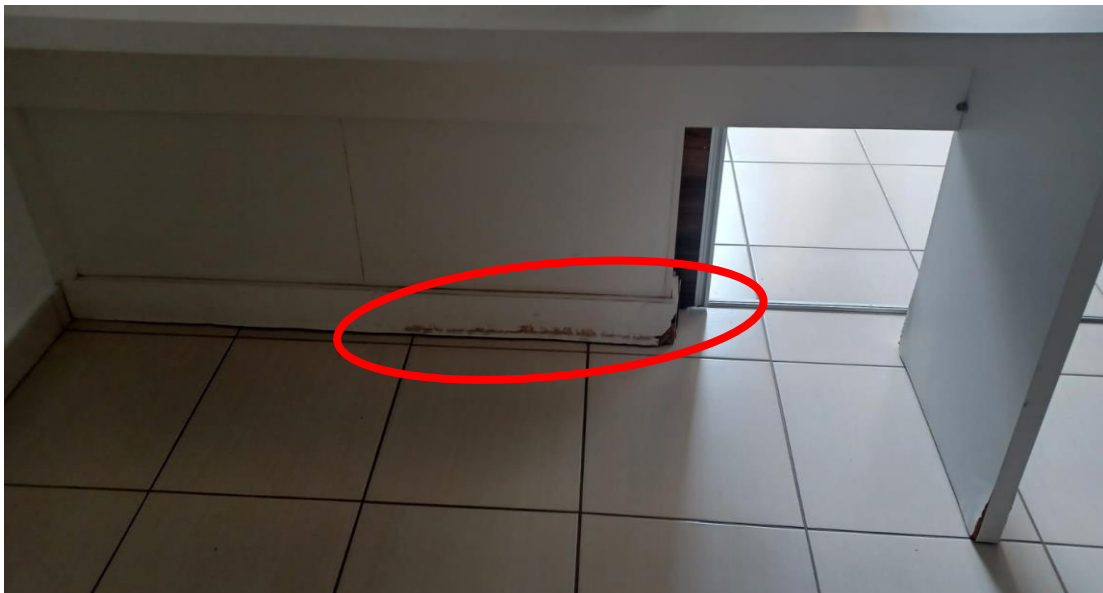
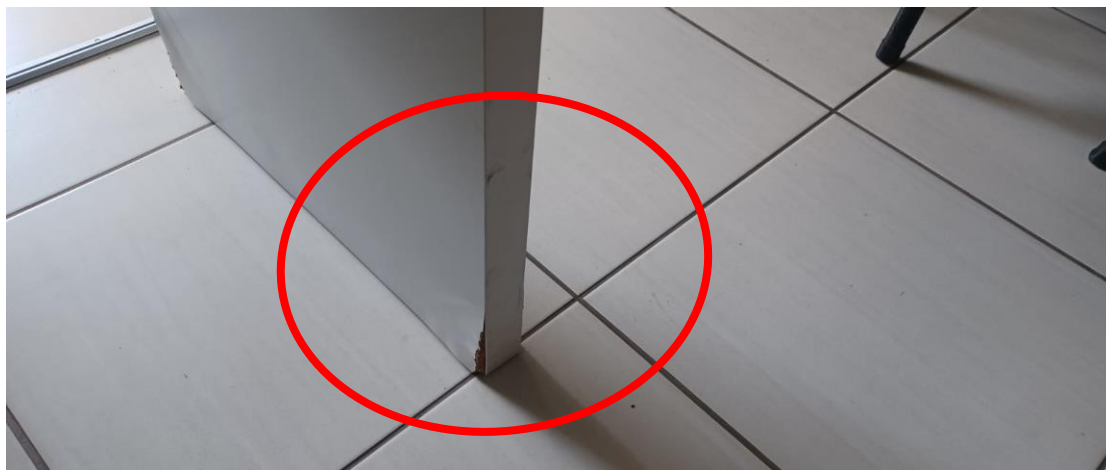
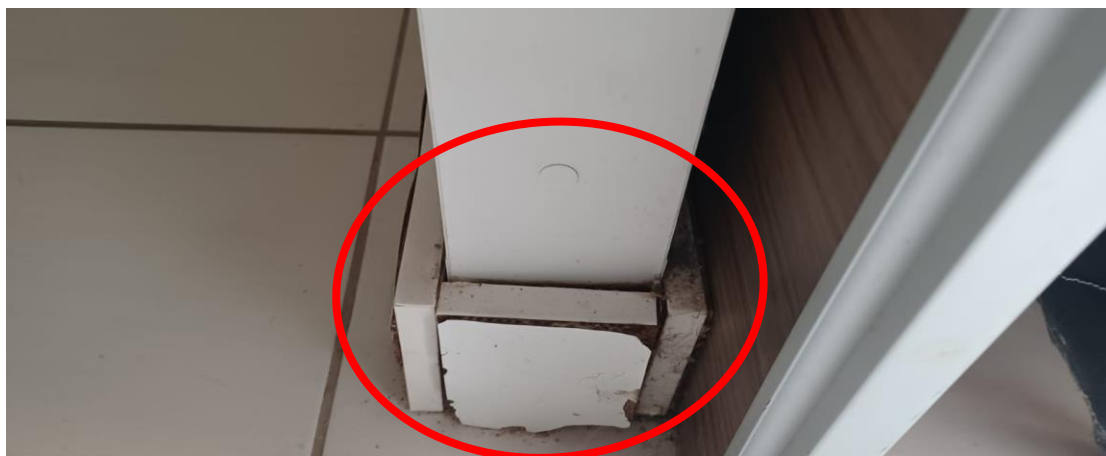
fios, 01 (uma) tomada de TV conjugada com 01 (um) ponto para saída de fios (sem tampa), 01 (um) aparelho de interfone na cor branco da marca **MULTITOC®**, 01 (um) quadro de distribuição de energia de PVC na cor branco da marca **TIGRE®**, com tampa, 01 (uma) campainha de sobrepor na cor branca da marca **BIKI®**. Possui 01 (uma) luminária de metal com vidro em formato quadrado, textura fosco. Possui 01 sofá cama de material tipo “chenille” na cor marrom claro, semi novo com algumas manchas de uso, mas sem inviabilizar o seu uso e em bom estado de conservação – **Foto 01**. Rodapés na parte inferior da bancada de estudos está com pontos de inchaço, bem como nos pes da bancada de estudos – **Foto 02**.

Foto 02: base da mesa e rodapés com pontos de inchaço

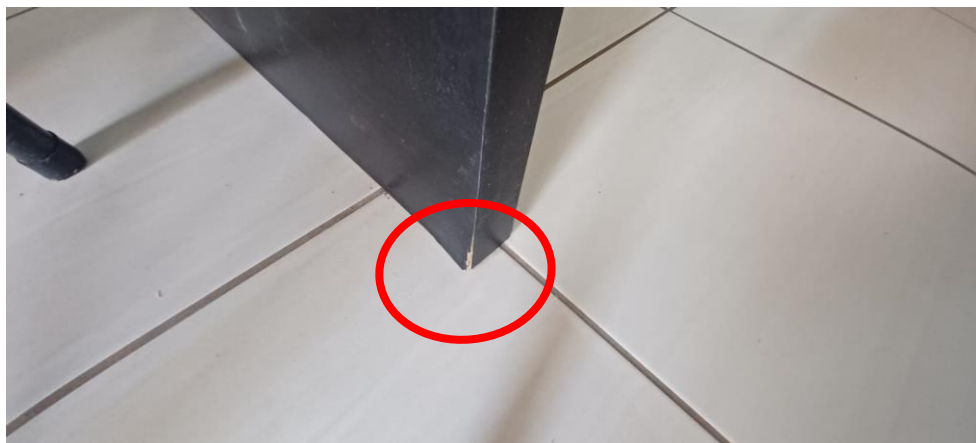
Separando a sala e a cozinha possui 01 (uma) bancada em MDF na cor preto fixada na parede, leve ponto de descascado na base – **Foto 03**. O piso é revestido por cerâmicas com 01 (um) ralo em inox, com tampa. 01 (uma) luminária de metal na cor branco com vidro em formato quadrado, textura fosco e com 01 (uma) lâmpada. Possui 02 banquetas na cor preta, em material alumínio, com acento forrado com material plástico também na cor preta sem danos ou avarias aparentes. encosto das banquetas de material plástico na cor marrom, com trançados sendo que uma delas apresenta uma parte solta nesse trançado – **Foto 04**.

Foto 03: leve ponto de descascado na base da bancada

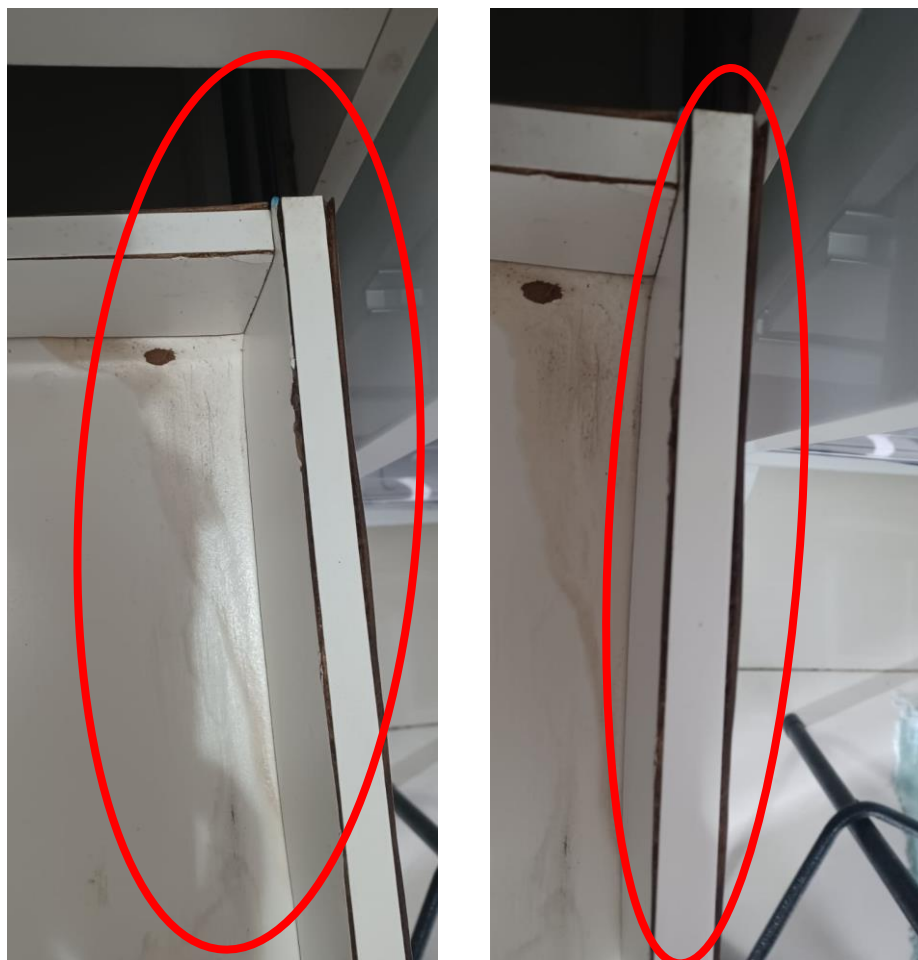
Cozinha: Bancada em granito com 01 (uma) cuba quadrada de aço inox da marca **FRANKE®**, com 01 (uma) torneira em inox, com bico giratório. Abaixo da bancada existe: 01 (um) armário em MDF na cor branco, com 02 (duas) portas, 01 (uma) prateleira interna e 03 (três) gavetas, todos com puxadores de alumínio. a primeira gaveta do armário da cozinha está com seu contorno levemente solto – **Foto 05**

Foto 05: contorno da primeira gaveta da cozinha

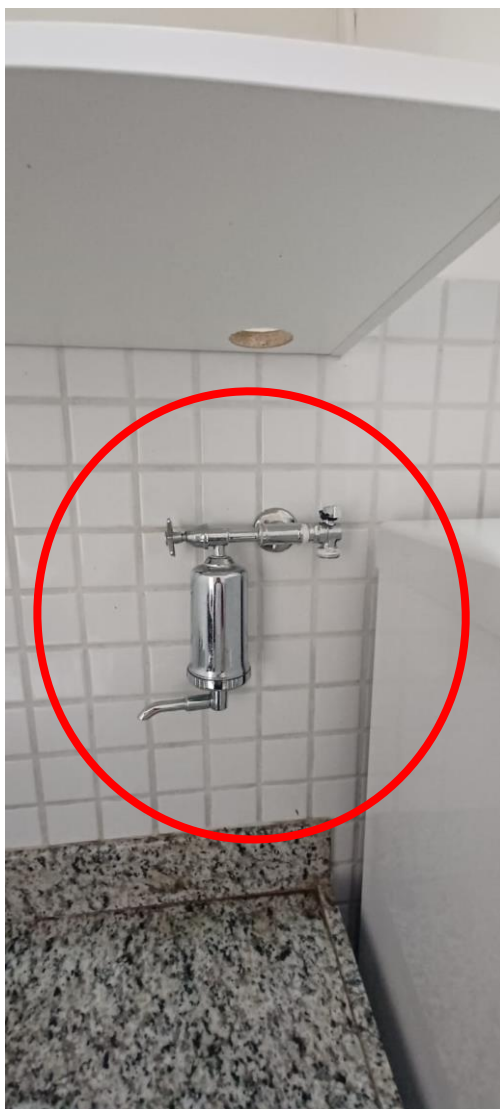
Foto 06: ponto de instalação máquina de lavar e filtro de água

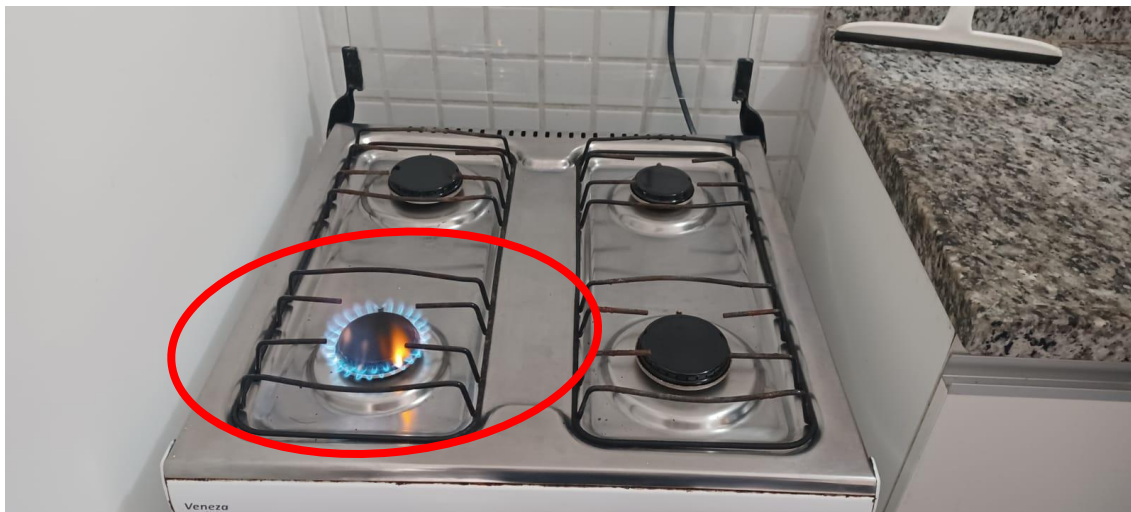
Acima da bancada possui 01 (um) armário em MDF na cor branco, com 03 (três) bacias, e puxadores de alumínio e 01 (um) suporte em MDF para micro-ondas com 01 (um) furo circular para saída de fios. Uma parede é revestida por revestimento do tipo 'pastilhas' na cor branco até a altura de 1,80 cm (um metro e oitenta centímetros) com 06 (seis) tomadas de energia sendo 02 (duas) no interior do armário, 01 (um) ponto para saída de água com 01 filtro de metal instalado com 01 torneira para instalação de máquina de lavar roupas – **Foto 06**. Possui 01 geladeira marca ELETROLUX® modelo RE31, 240 litros, semi nova, sem apresentar danos ou avarias e em ótimo estado de funcionamento. 01 fogão semi novo marca ESMALTEC®, com 04 bocas, tampo de vidro e forno. Acendimento automático, porem no dia da vistoria apenas uma trempe acendeu no automático as demais não, forno acendeu normalmente – **Foto 07**.

Foto 07: somente uma chame acendendo no automático

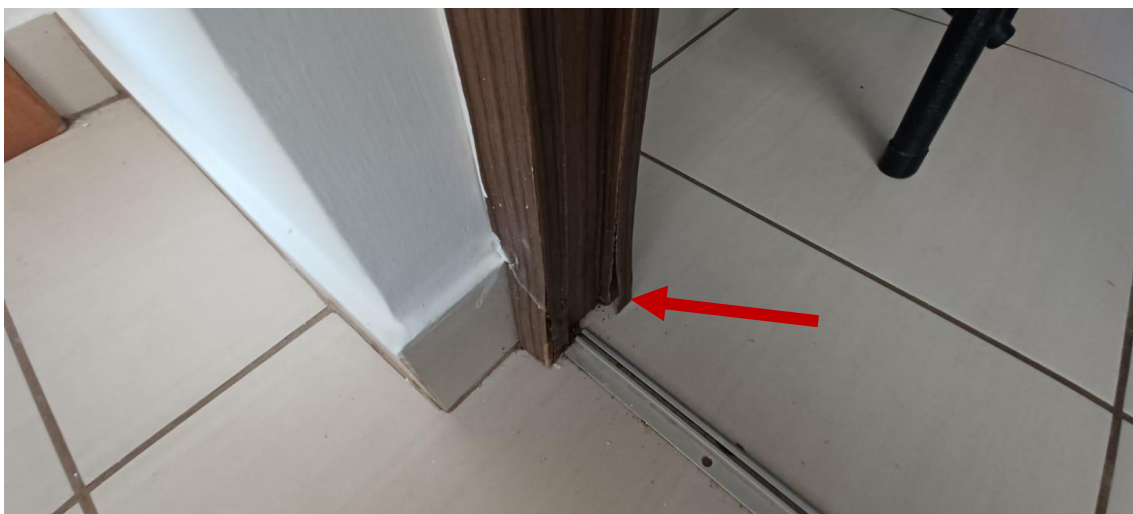
2.3 Quarto: Porta de correr em MDF na cor marrom mesclado, com puxador de alumínio e roldanas. Base da estrutura da porta de correr apresenta ponto descolamento – **Foto 08**.

Foto 08: parte descolada na base da porta de entrada do quarto

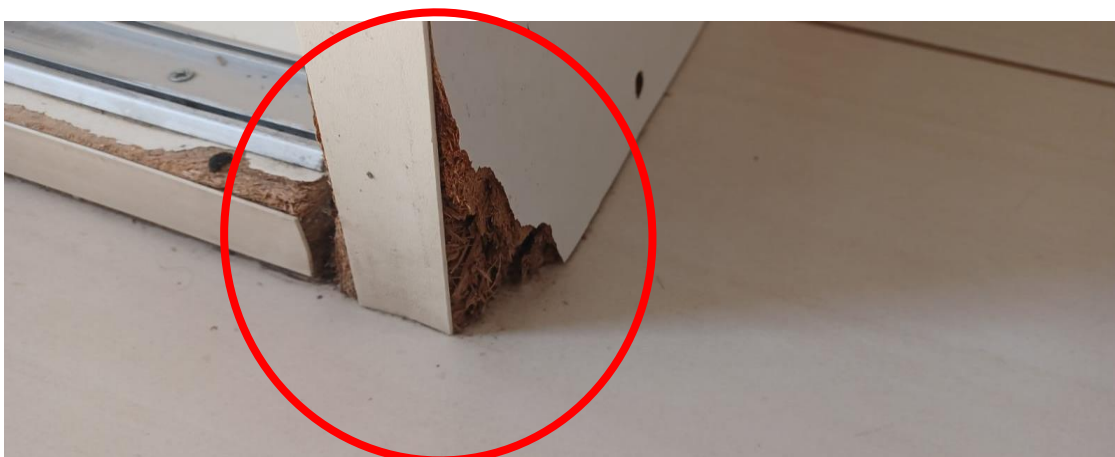
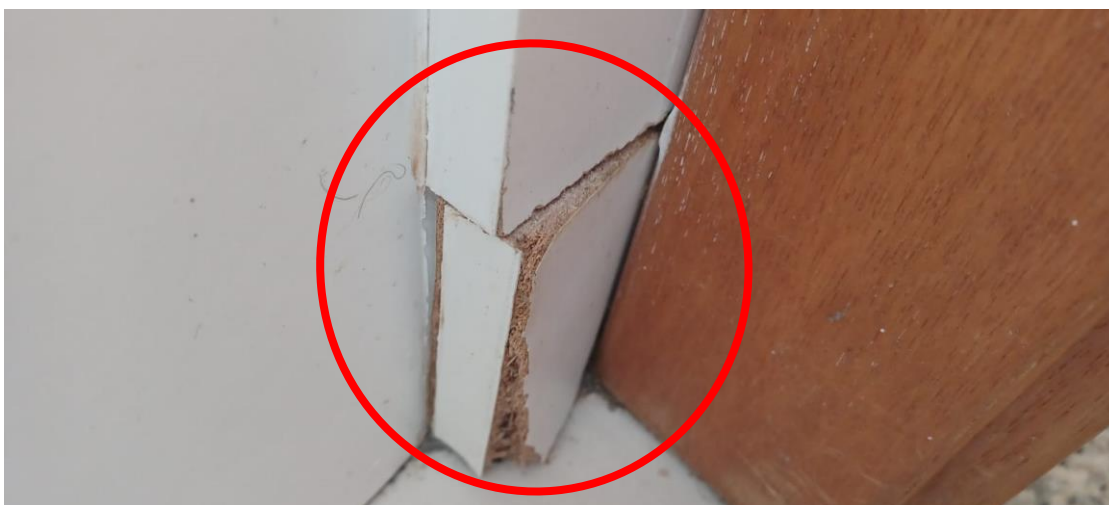
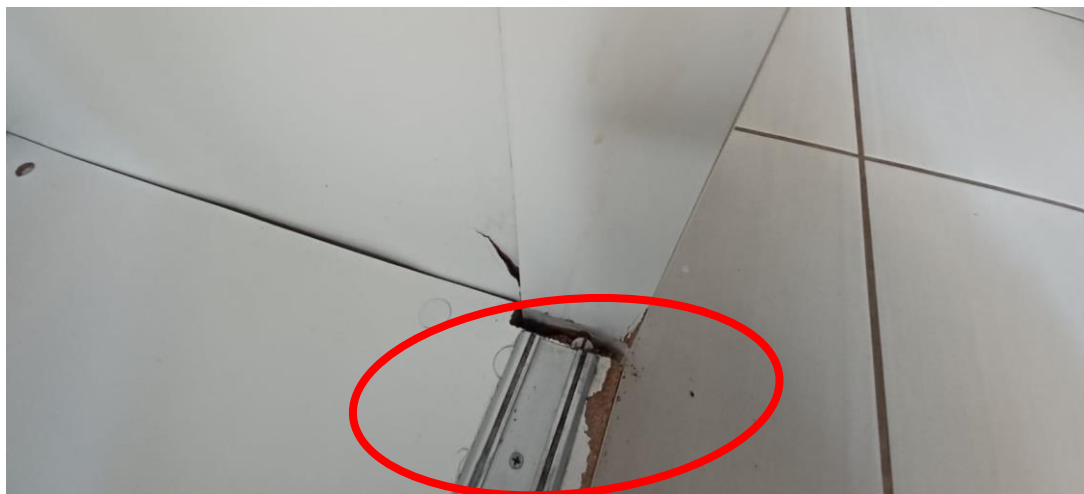
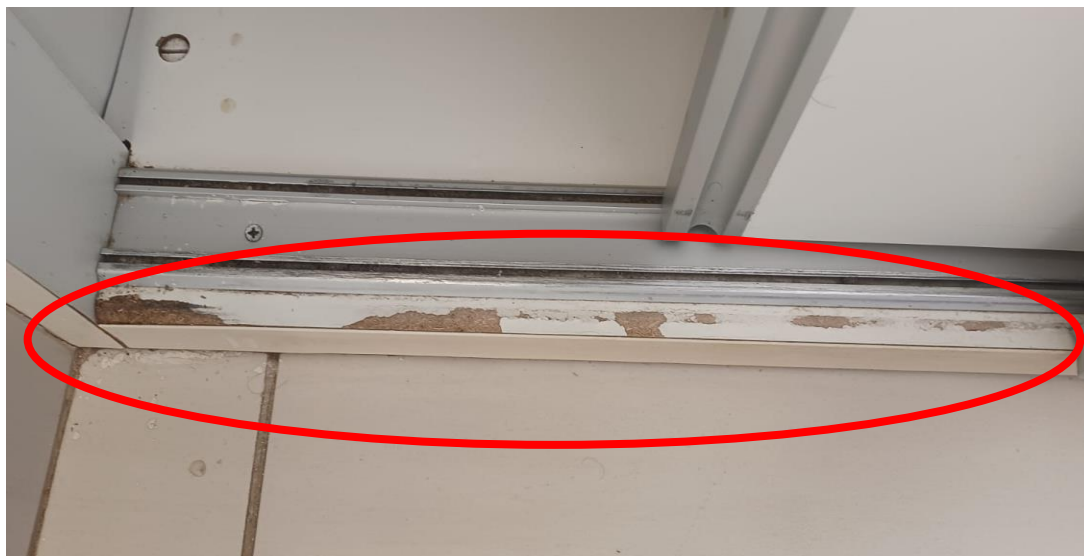
Possui: 01 (um) guarda-roupas em MDF na cor branco, embutido, com 02 (duas) portas de correr com puxadores em alumínio, com 04 (quatro) gavetas internas, 07 (sete) prateleiras internas e 04 (quatro) cabideiros de metal. Base do guarda roupas e lateral externa apresentam pontos de descascados – **Foto 09**. Gavetas desalinhadas necessitando de reparos e no dia da vistoria, o fundo da gaveta soltou, não estando assim na vistoria final anterior, o que caracteriza desgaste por tempo de uso – **Foto 10**. Possui 01 colchão tamanho casal padrão de molas ensacadas, sem danos ou avarias aparentes e bom estado de conservação e uso.

Foto 09: base guarda roupa e lateral

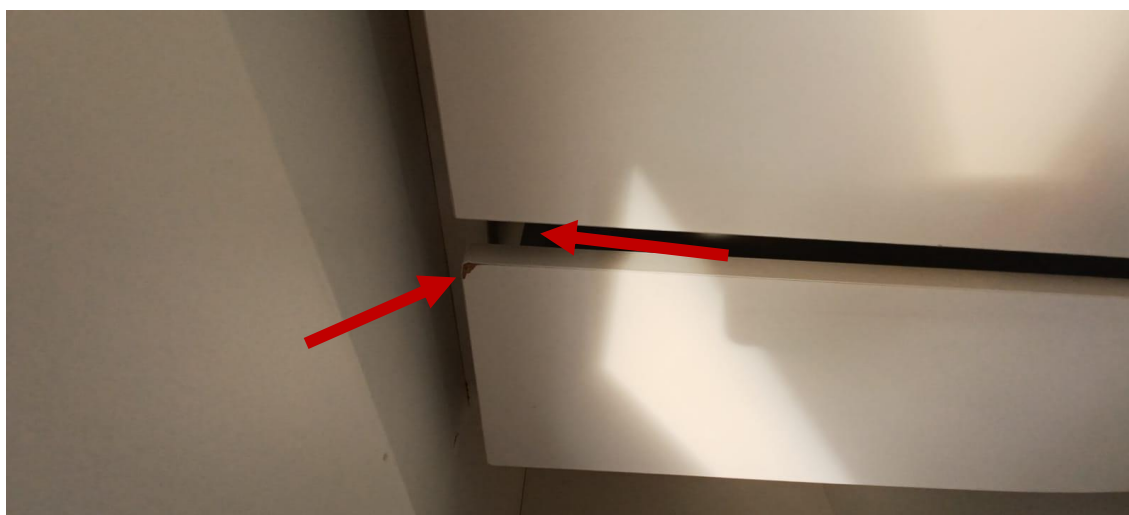
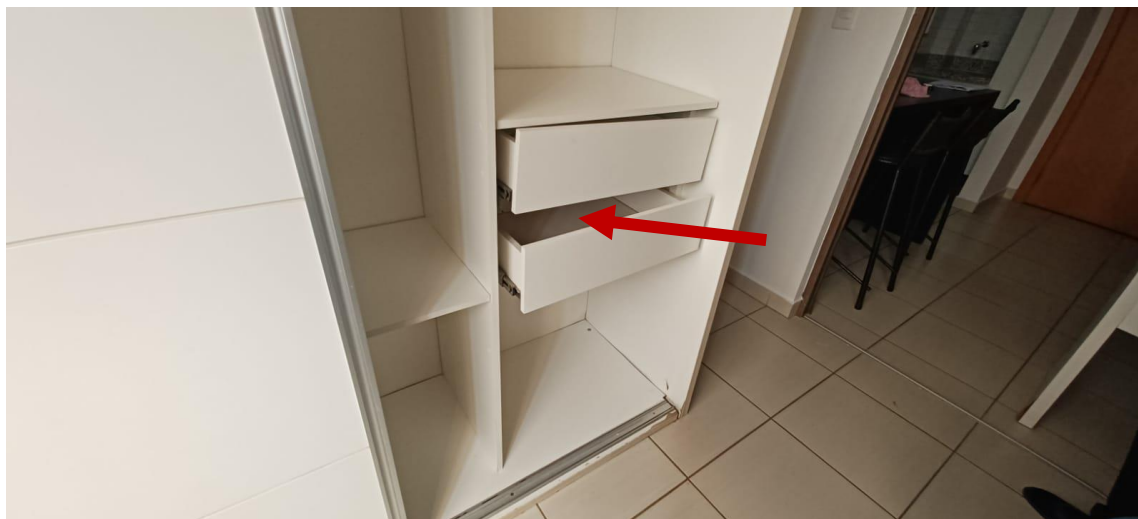
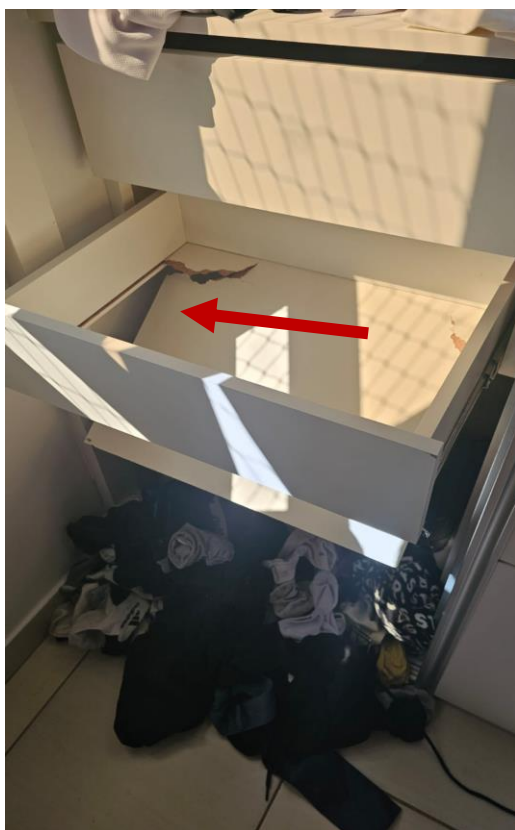
Foto 10: gavetas desalinhadas e fundo soltou no dia da vistoria

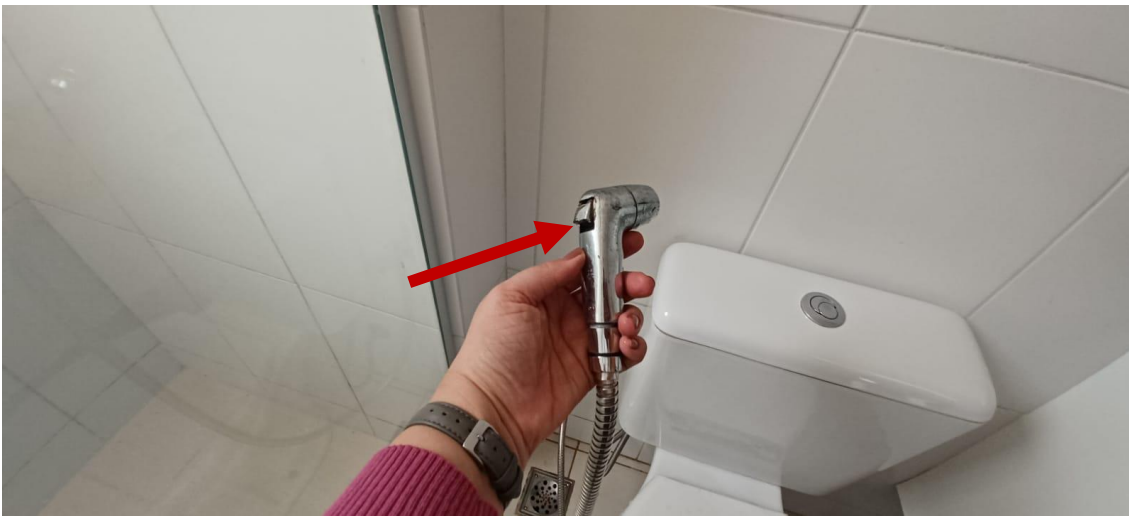
2.4 Banheiro: Porta de madeira modelo prancheta, com marco em madeira, encerados, com 01 (uma) fechadura da marca **IMAB®**, com 01 (uma) chave fixa. Box em alumínio anodizado com vidro transparente e inteiro de 08 mm (oito milímetros) com puxador. Possui 01 chuveiro modelo ducha, marca **LORENZETTI®**, na cor branca em funcionamento. Vaso sanitário com reservatório de água acoplado ambos na cor branca da marca **CELITE®** com tampa rígida. 01 ducha higiênica de material cromado, fixada com o acionamento quebrado – **Foto 11.**

Foto 11: acionamento da ducha higiênica quebrado

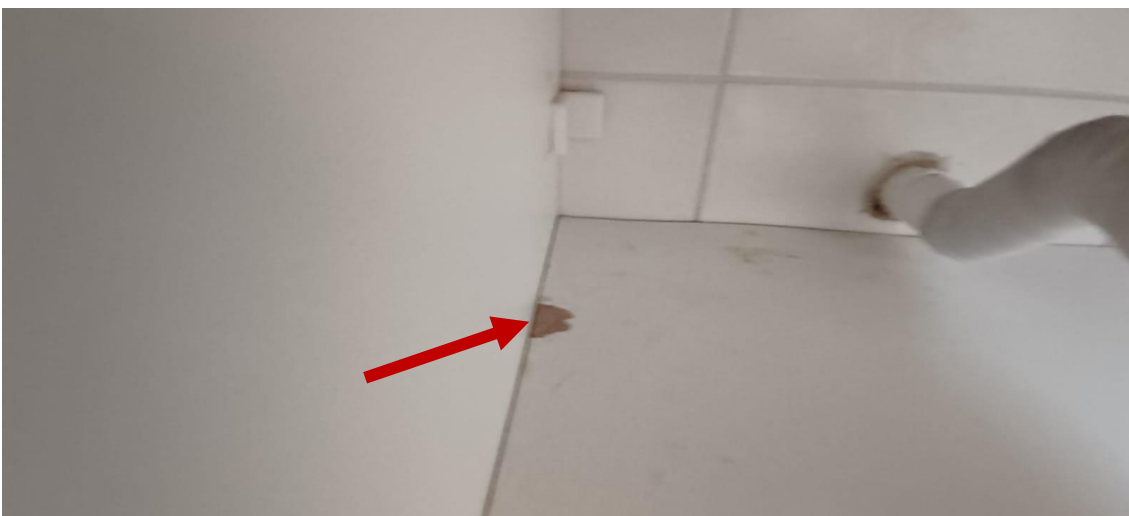
medindo 1,00 X 80cm (um metro por oitenta centímetros). Abaixo da bancada existe: 01 (um) armário em MDF na cor branco, com 02 (duas) portas, 01 (uma) prateleira interna e 03 (três) gavetas, com puxadores de metal. Apresenta na parte interna do armário 01 ponto descascado – **Foto 12**. Não possui suporte para toalha de banho , papel higiênico, sabonete e toalha de rosto.

Foto 12: pequena lasca na parte interna do armário do banheiro
