## **COTIZACIÓN N° 0114-2024 GG**

Por la presente los saludamos cordialmente y hacemos llegar la cotización del "SERVICIO DE REPARACIÓN DE UNIDAD TOYOTA HILUX DE PLACA Z8D-812". Según check list de recepción.

### **INFORME DE RECEPCIÓN DE UNIDAD N° 0003-2024/GG**

**ASUNTO: RECEPCIÓN POR DEMOVILIZACION DE UNIDAD TOYOTA Z8D-812**

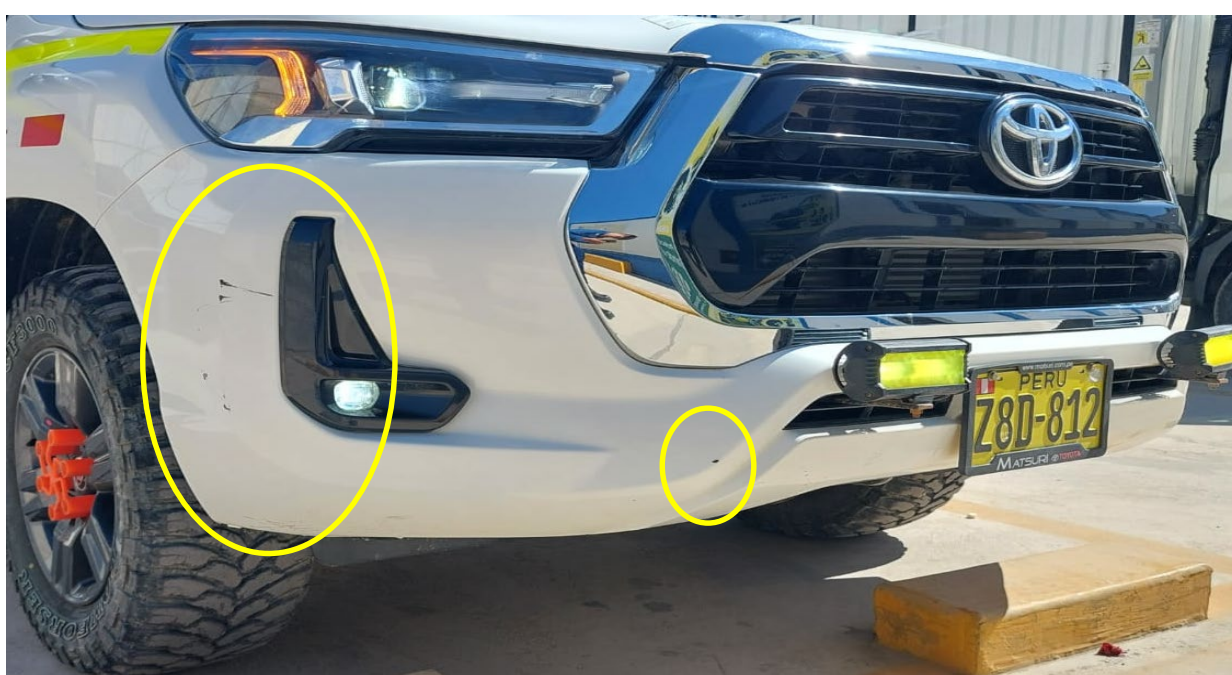
Se visualizó ralladuras en el parachoque delantero con ralladuras.

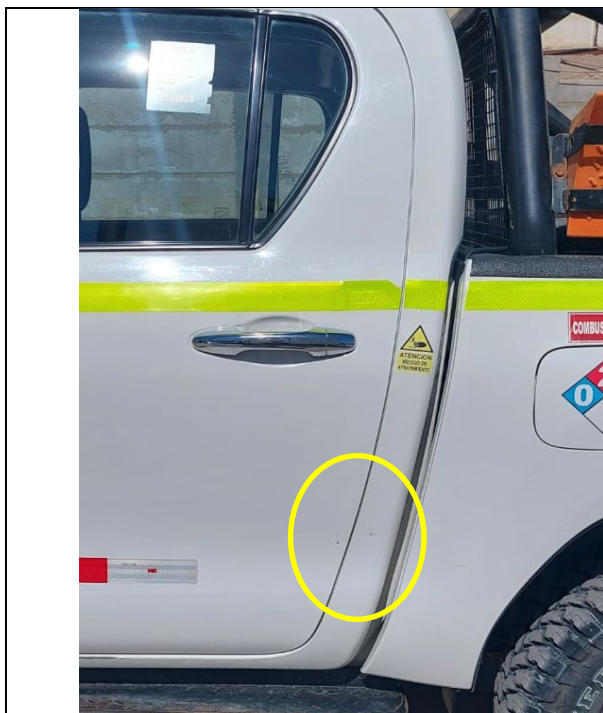
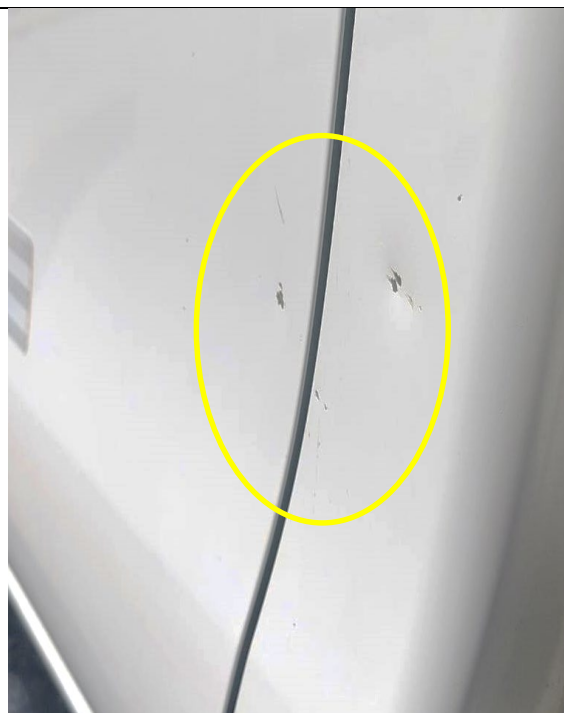
Se presencia pequeño hundimiento daños a la pintura por golpes, a la altura de la puerta posterior izquierda

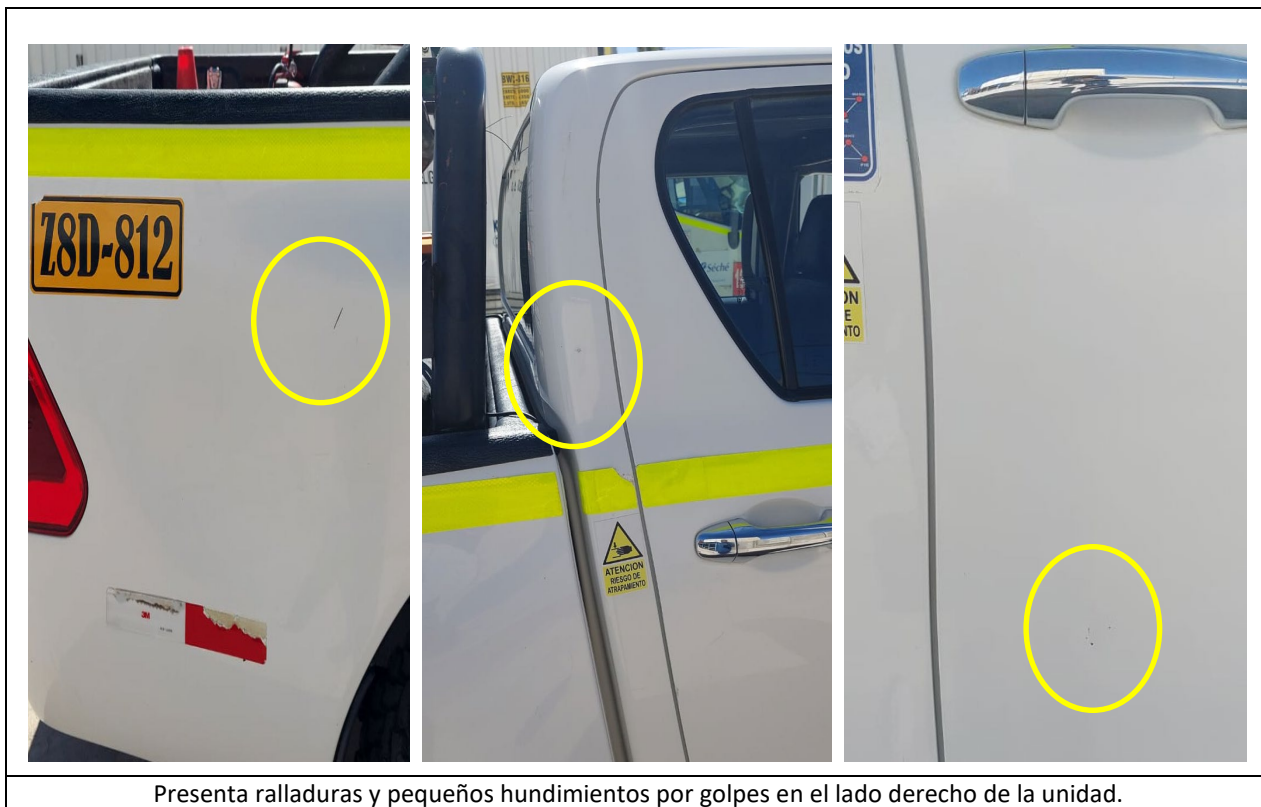
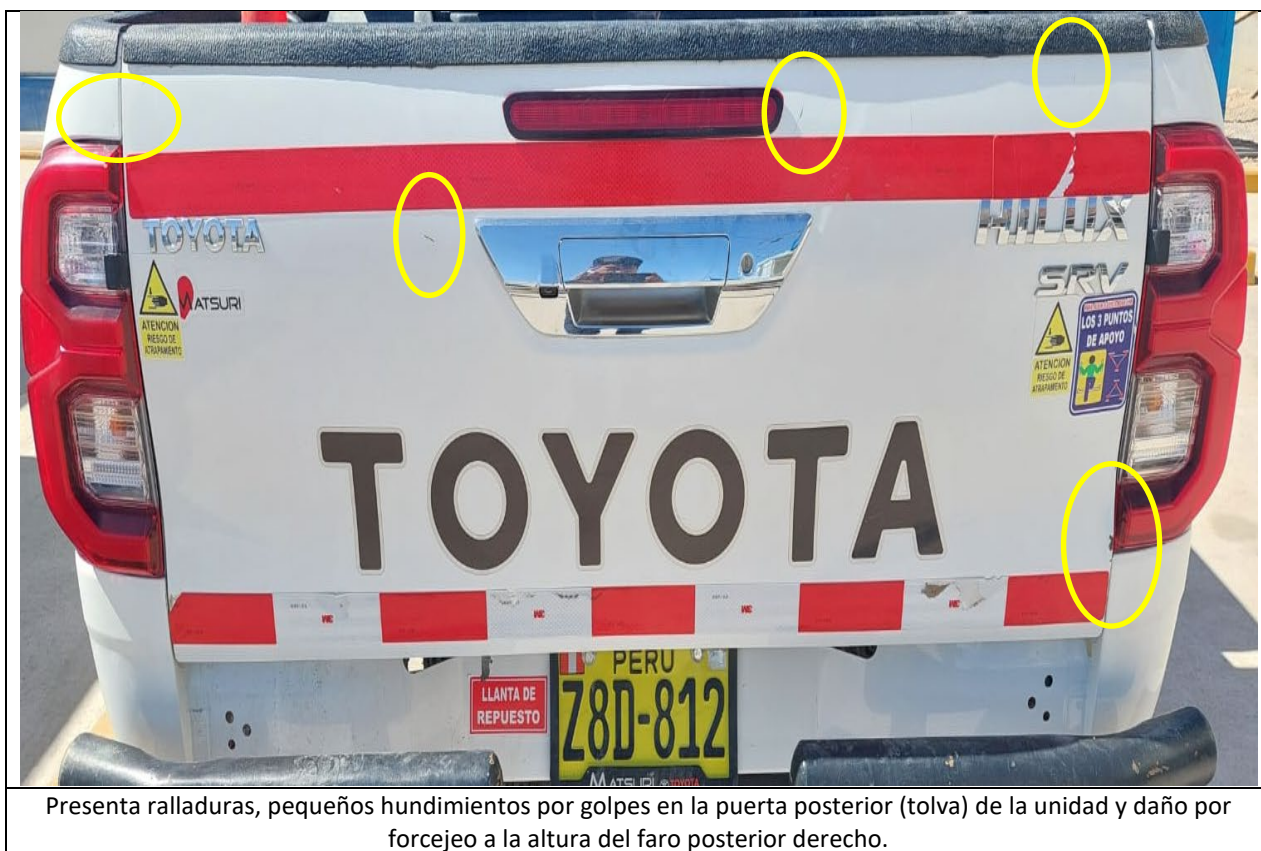
- Rospor notorio parte delanteras
- Golpes y Rayones superficiales posterior, laterales Izquierdo y derecho.
- abolladura por forzado puerta posterior.
- Faro posterior derecho quinado.
- Capuchon de Circulina

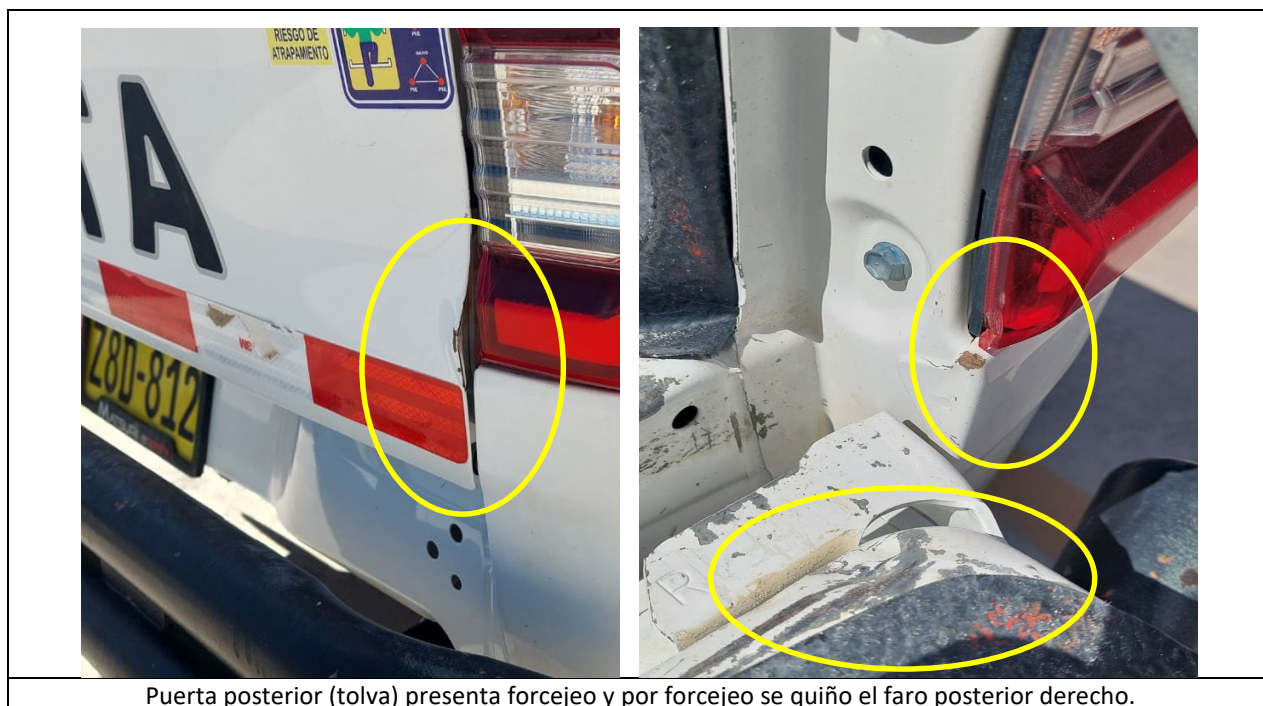
Puerta posterior (tolva) presenta forcejeo y por forcejeo se quipo el faro posterior derecho.

ITEM	DESCRIPCION SERVICIOS	Cant	Und.	P.U.	TOTAL
SERVICIO DE REPARACIÓN DE UNIDAD DE PLACA Z8D-812	PLACA Z8D-812 PLANCHADO Y PINTADO COMPUERTA POSTERIOR DE TOLVA POSTERIOR	1	SERVICIO	S/. 600.00	S/. 600.00
	PLACA Z8D-812 PLANCHADO Y PINTADO TOLVA CARROCERIA LADO IZQUIERDO.	1	SERVICIO	S/. 200.00	S/. 200.00
	PLACA Z8D-812 PLANCHADO Y PINTADO TOLVA COSTADO DERECHO RASPON.	1	SERVICIO.	S/. 200.00	S/. 200.00
	PLACA Z8D-812 PLANCHADO Y PINTADO PARACHOQUE DELANTERO	1	SERVICIO.	S/. 300.00	S/. 300.00
	PROTECTOR DE TECHO DE CABINA.	1	Und.	S/. 80.00	S/. 80.00
	STICKER LOGO TOYOTA	1	Und.	S/. 70.00	S/. 70.00
	CONJUNTO DE STICKERS	1	Cjto	S/. 20.00	S/. 20.00
<b>TOTAL</b>					<b>S/. 1,470.00</b>

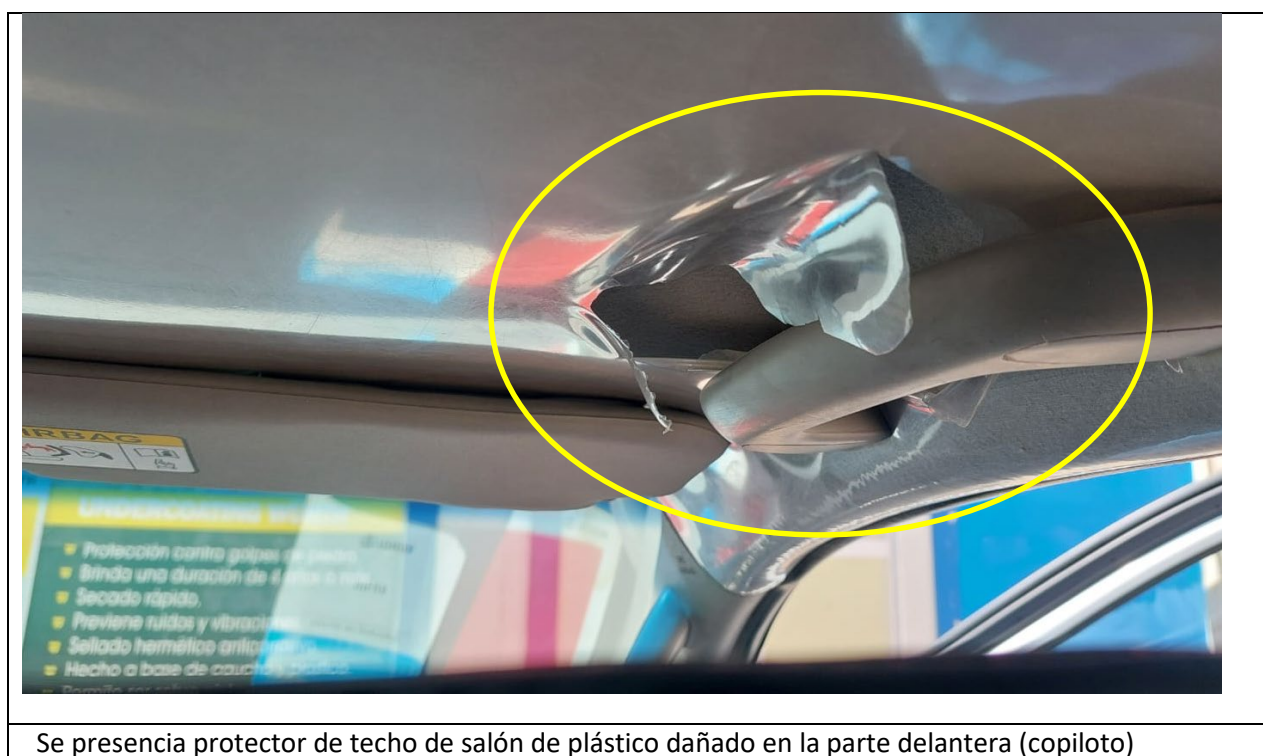
Se presencia protector de techo de salón de plástico dañado en la parte delantera (copiloto)
