XDCR	测验	透镜	鼻罩和外壳	应力消除和电缆
5C1	之前

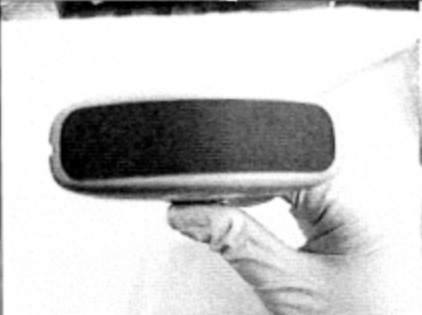
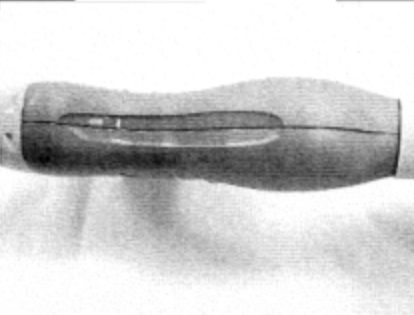
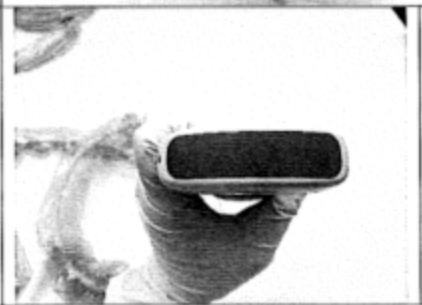
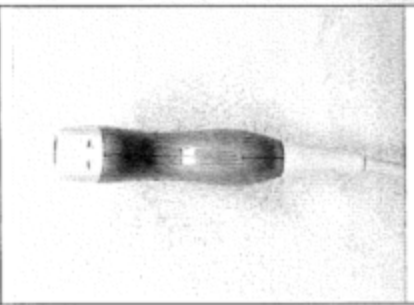
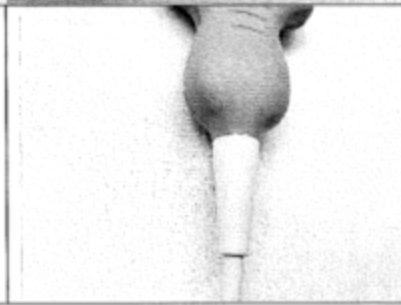
后果		无缺陷

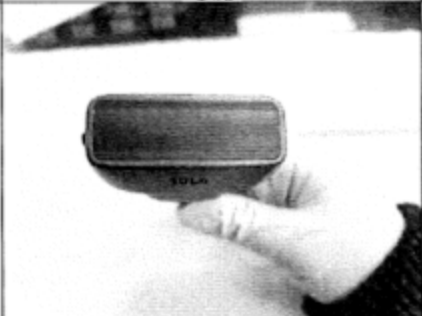
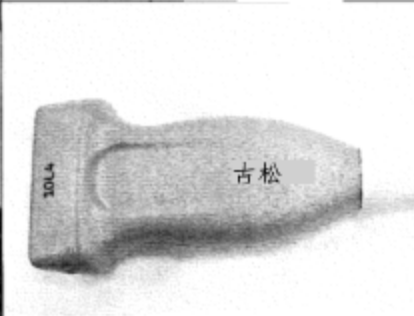
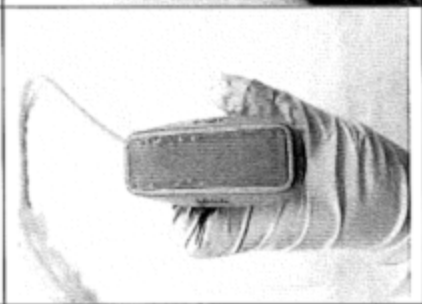
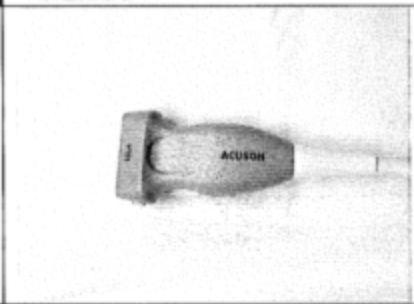
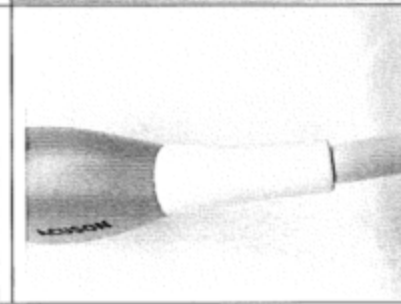
XDCR	测验	透镜	鼻罩和外壳	应力消除和电缆
10L4	之前

后果		镜片表面会冒出一些气泡。
