Tilstandsrapport

Tomannsbolig

Hamnergata 4 , 3320 VESTFOSSEN

Rapportdato: 19.09.2025

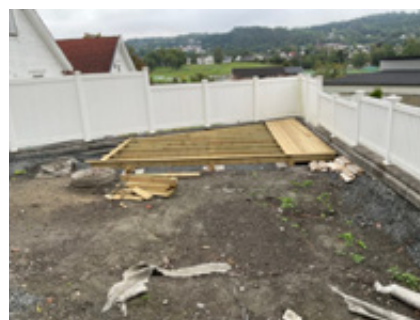
Terrasser 2

Terrasseplattning i trekonstruksjon under oppføring.

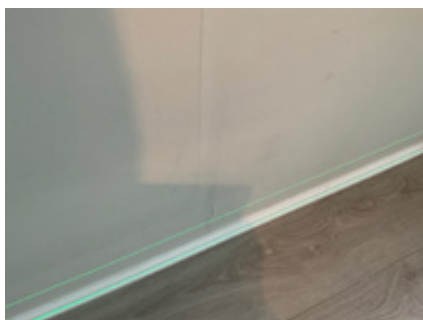
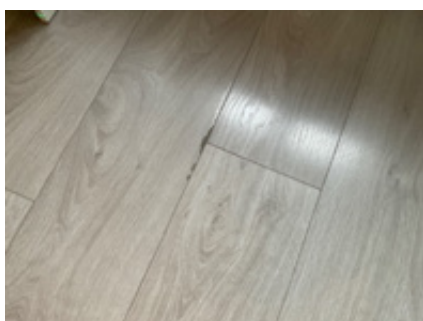
1 TG 2 Overflater

- Overflater har en del slitasjegrad utover det en kan forvente.

Det er på det lille soverommet registrert en sprekk i overflaten på vegg og sår på laminatgulvet.

Utbedring av overflater bør påregnes.

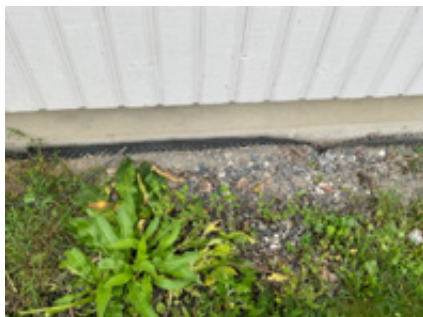
Fuktsikring og drenering

Det er synlig drencplatt på grunnmur mot vei.
Det er opplyst at ringmur/kjeller er fylt igjen.

Det er ikke montert topplist på drencplatt.

Toppilist på drencplatt bør monteres for at ikke fuktighet/regn skal komme inn bak drencplasten.

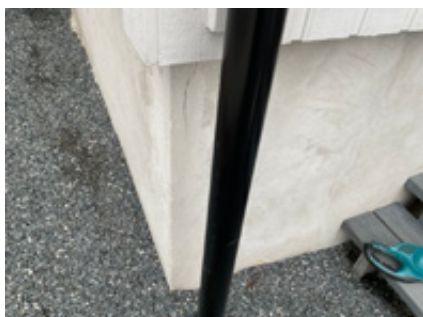
1G 2 Grunnmur og fundamenter

- Det er påvist sprekker i murte/pussede fasader.

- Lokal utbedring må utføres.

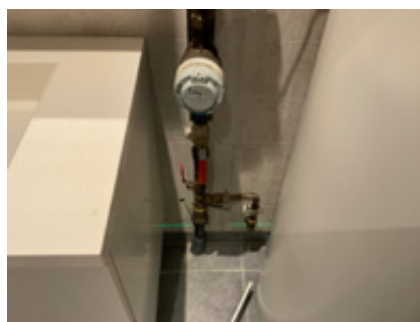
1G 3 Utvendige vann- og avløpsledninger

- Det er trykfall ved tapping av to kraner samtidig, indikerer svekket effekt på vannledning.

Det er opplyses av eier at det er konstatert avvik på utvendige vannledninger som medfører lavt vanntrykk i begge boenhetene. Dette avviket er også beskrevet under innvendige vannledninger pga. betydelig trykfall.

De må påregnes kostnader til utskifting /utbedring av utvendige vannledninger. Kostnadene er vanskelig og estimere.

Kostnadsestimat: 50 000 - 100 000
