الموضوع: التقارير الخاصة بمخالفات الأمن والسلامة في مصنع دلول للبلاستيك

الموضوع: متابعة وزارة العمل لمصنع لدول للمنتجات البلاستيكية - مدينة غزة الصناعية

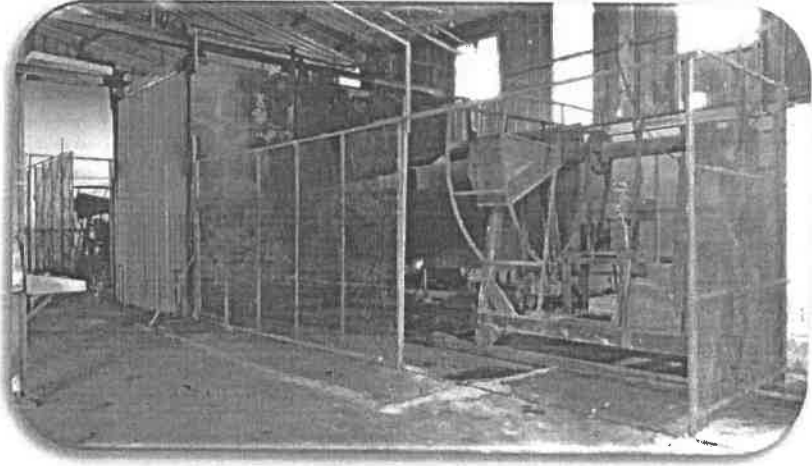
صورة 1: تركيب الحاجز الفاصل بين آلة صنع البراميل ومنطقة المصنع من الجهة الأمامية.

الإصحاحات المهنية التي تم تنفيذها فعلياً	إجراءات التحكم المطلوب تنفيذها من صاحب العمل	المخاطر
1. تم تركيب حاجز معدني يمتد على طول آلة صنع البراميل من الجهة الأمامية والخلفية بارتفاع يفوق 2 m يفصل ما بين آلة صنع البراميل البلاستيكية ومنطقة حركة العمال في المصنع، مؤمناً بذلك الحماية لهم من الحركة الدورانية الضخمة للآلة.	1. تركيب حاجز معدني فاصل بين آلة صنع القوالب ومنطقة باقي المصنع، وذلك لضمان عدم وصول العمال إلى منطقة الخطر أثناء دوران الآلة.	الميكانيكية: 1. وجود آلة تستخدم لصناعة البراميل تدور بأكملها بحركة دورانية قطرها يقارب المترين، تشكل خطراً على العمال من ناحية صدمهم والتسبب بإصابات بالغة في الرأس والجزء العلوي من الجسد.

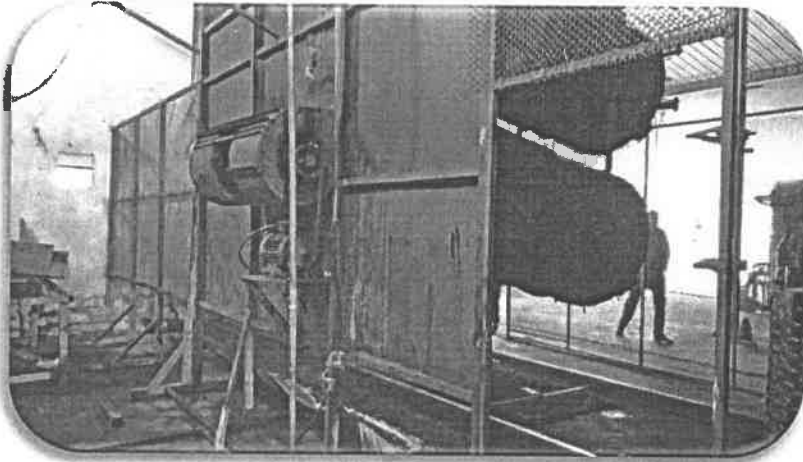
صورة 2: تركيب الحاجز الفاصل بين آلة صنع البراميل ومنطقة المصنع من الجهة الخلفية، وإفراغ المنطقة بالكامل من الخردة.

1. تم رفع جميع العبوات البلاستيكية ووضعها في الغرفة المجاورة لدورة المياه. 2. تم تنظيف وإفراغ المنطقة خلف آلة صنع البراميل البلاستيكية من كل الخردة التي كانت بداخلها.	رفع جميع العبوات البلاستيكية المحتوية على الزيت المحروق من خلف آلة صنع البراميل البلاستيكية، وتنظيف كامل المنطقة ورفع جميع المواد الخردة وعزل المنطقة عن آلة صنع البراميل بسياج إضافي، ومنع دخول العاملين إليها.	تخزين الزيت المحروق ضمن عبوات بلاستيكية ووضعها بشكل مجاور للقرن الحراري
تم رسم حدود المساحات التي ستستخدم لوضع المواد الخام ضمنها على الأرض، بالإضافة إلى المساحات المخصصة	تخصيص مساحات في المصنع لوضع المواد الخام للاستعمال اليومي وأخرى لوضع القوالب مع تحديد ورسم حدودها على	انعدام الترتيب والتخزين العشوائي للمواد الخام والمنتجات النهائية، وعدم وجود ممرات ومساحات كافية لحركة العمال.

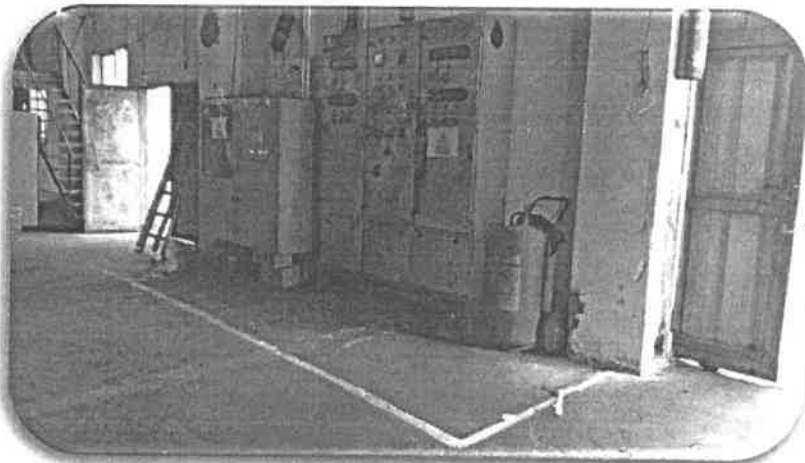
صورة 3: صيانة طبلونات الكهرباء وإفراغ المنطقة حولها، ورسم الحدود على الأرض، والتنظيف النسبي للأرضيات.

الإصحاحات المهنية التي تم تنفيذها فعلياً	إجراءات التحكم المطلوب تنفيذها من صاحب العمل	المخاطر
1. تم صيانة جميع التمديدات والأسلاك الكهربائية وإعادة تثبيتها وعزلها في أنابيب خاصة بها بشكل آمن. 2. تم إفراغ المناطق حول طبلون الكهرباء الرئيسي، واللوحات الكهربائية الفرعية، وتم رسم حدود على الأرض تحدد المنطقة حول طبلون الكهرباء الرئيسي التي يُمنع وضع أي شيء ضمنها. 3. تم رفع جميع الأسلاك الكهربائية من فوق القرن الحراري. 4. تم إزالة كافة مصابيح الإنارة التي كانت متواجدة أعلى القرن الحراري.	1. صيانة جميع التمديدات الكهربائية والطبلونات الكهربائية وتثبيتها بشكل آمن وعزلها في أنابيب خاصة بها. 2. إفراغ المناطق حول طبلونات الكهرباء الرئيسية والفرعية، وعدم تخزين أي مادة بالقرب منها لمسافة لا تقل عن 1.5 m ، مع تحديد علامات أرضية تلال على المنطقة المحيطة بالطبلون الرئيسي والتي يمنع وضع أي شيء ضمنها. 3. رفع كافة الأسلاك الكهربائية الممتدة فوق القرن الحراري، إلى أعلى مستوى. 4. إزالة كافة المصابيح الموجودة أعلى القرن الحراري.	الكهربائية: 1. عشوائية التمديدات والأسلاك الكهربائية وتمديداتها بطرق غير آمنة. 2. تكس التخزين ووضع مختلف أنواع المواد بالقرب من طبلون الكهرباء الرئيسي وطبلونات الكهرباء الفرعية. 3. الانخفاض الشديد للأسلاك الكهربائية الممتدة أعلى القرن الحراري وقربها الشديد من سقفه. 4. وضع مصابيح حرارية أعلى القرن الحراري بشكل مباشر.

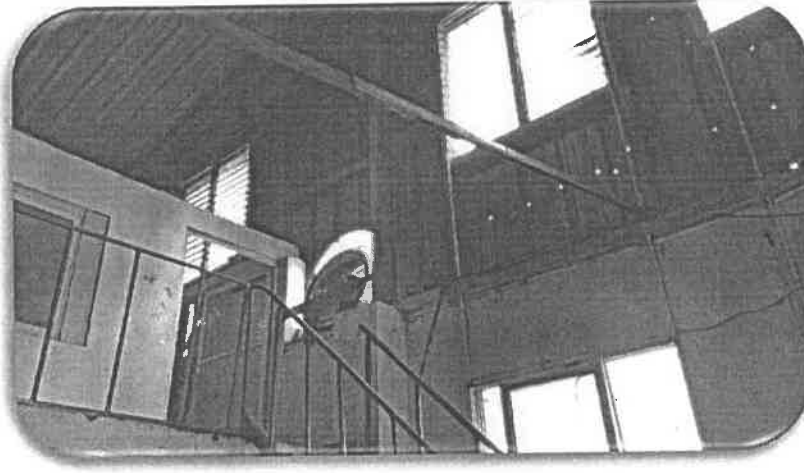
صورة 4: تركيب جهاز شفط الهواء.

1. تم تركيب جهاز شفت هواء في الجهة الشرقية للمصنع. 2. تم ملئ الفراغ بين مصنع لدول ومصنع فوم لاين بمادة القوم العازلة.	1. تركيب أجهزة شفت هواء، لضمان شفت الأذخنة أولاً بأول. 2. ملئ الفراغ بين المصنعين بمادة عازلة بشكل محكم يمنع انتقال الأذخنة من مصنع لدول إلى مصنع فوم لاين المجاور من الجهة الجنوبية. بقاء الأمر تحت المراقبة.	قلة وسوء التهوية، وتأثير المصنع المجاور "قوم لاين" بالأبخرة الناتجة عن عملية تشغيل الفرن الحراري على الزيت المحروق مسبقاً.
يبقى الأمر تحت المراقبة لمعرفة مدى كفاءة الإجراء المتخذ للحد من سوء التهوية وتضرر المصنع المجاور.	تنظيف الأرضيات باستمرار والاهتمام بنظافة المرافق الصحية.	انعدام وقلة النظافة العامة في المكان بما فيها الأرضيات والمرافق الصحية.
تم تزويد العمال بأدوات الوقاية الشخصية من كمادات مزودة بفلتر، والزامهم بارتداء الحذاء أثناء العمل.	توفير وإلزام العمال بارتداء أدوات الوقاية الشخصية التالية: 1. كمادة مزودة بفلتر للأعبرة. 2. أحذية مانعة للترحلق، وقفازات لليدين.	ممارسة العمال أعمالهم دون ارتداء أدوات الوقاية الشخصية.

1. تحسين التهوية، وذلك عن طريق تركيب أجهزة شفط الهواء.
2. إلزام العاملين بارتداء كمادات مزودة بفلتر لتحسين جودة الهواء المتنفس داخل المصنع.
3. تعبئة الفاصل بين مصنع دلول ومصنع فوم لاين بمادة عازلة مانعة لانتقال الأدخنة إلى مصنع فوم لاين.

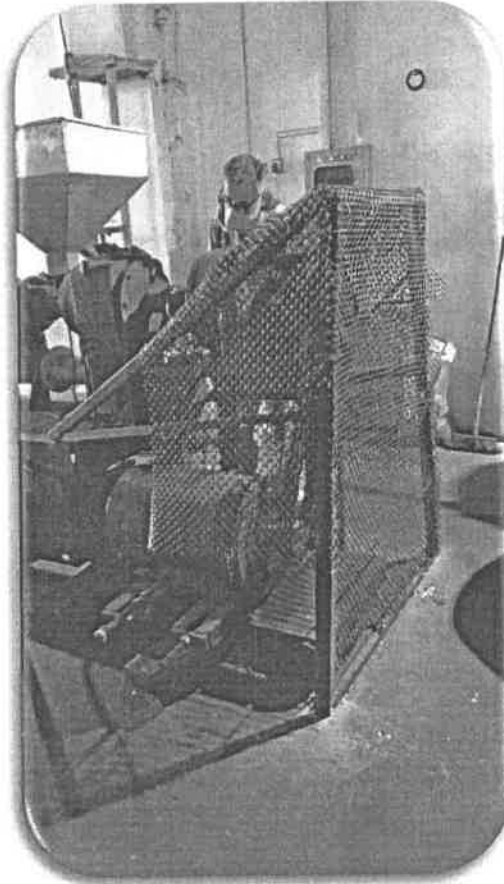
صورة 5: تزويد العاملين وإلزامهم بارتداء الكمامات المزودة بفلتر.
