DER – DEPARTAMENTO DE ESTRADAS DE RODAGEM DO PIAUÍ

## **RELATÓRIO DE LEVANTAMENTO DAS CONDIÇÕES DE SUPERFÍCIE DAS RODOVIAS**

PI – 464: PEDRO LAURENTINO /PAES LANDIM

JANEIRO/2026

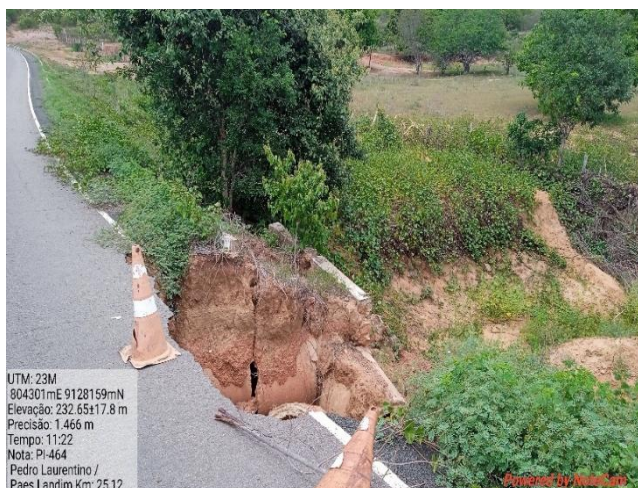
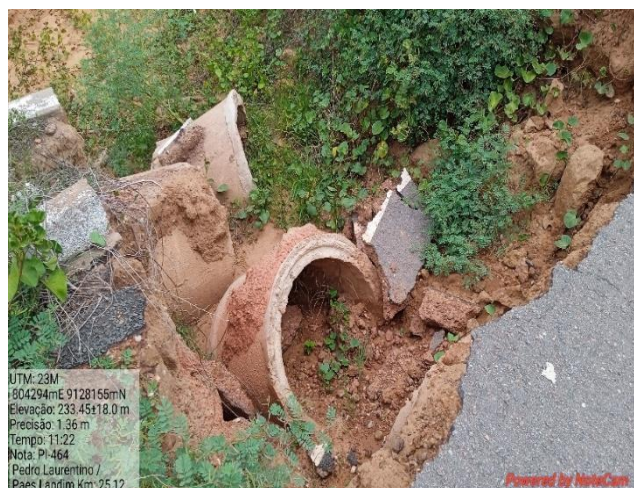
Foi identificada a ocorrência de erosão crítica no km 25,12, lado direito da rodovia, associada ao rompimento de três manilhas, as quais se encontram fraturadas e com elevado risco de colapso estrutural, conforme evidenciado nos registros fotográficos apresentados a seguir. O volume estimado do material erodido é de 45,00 m³, sendo observado o colapso parcial do aterro, com consequente exposição das tubulações, situação que compromete diretamente a estabilidade da plataforma viária e a segurança dos usuários.

A condição verificada configura risco iminente de desmoronamento da plataforma, podendo evoluir para falha estrutural de maior magnitude, com potencial de ocasionar acidentes graves e até a interrupção total do tráfego, caso não sejam adotadas intervenções corretivas em caráter emergencial.

Medidas recomendadas para correção:

- Isolamento e sinalização imediata da área afetada, com implantação de dispositivos de segurança provisórios;
- Demolição e remoção das manilhas danificadas, com posterior substituição por novos dispositivos compatíveis com as vazões de projeto;
- Recomposição do sistema de drenagem, assegurando adequado direcionamento e dissipação das águas pluviais;

- Reaterro da área erodida com material selecionado, devidamente compactado em camadas, conforme especificações técnicas vigentes;
- Execução de proteção superficial do talude, por meio de enrocamento, revestimento vegetal ou outra solução de contenção adequada;
- Restauração da plataforma e do pavimento na área afetada, garantindo a recomposição das condições estruturais e funcionais da rodovia.

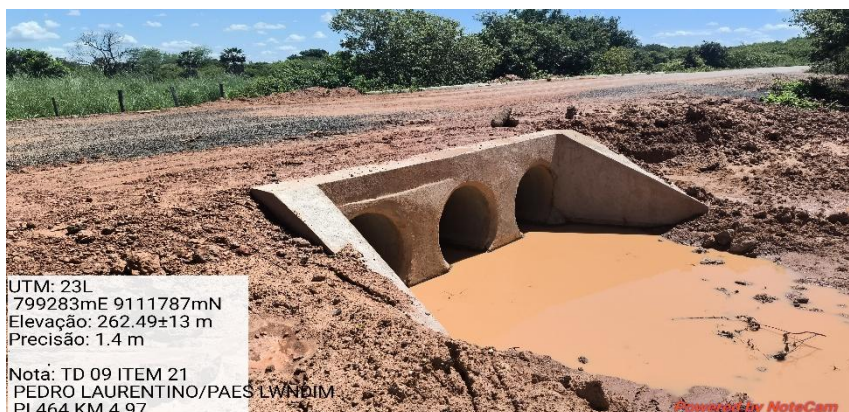
No km 4,97 foi implantado recentemente um bueiro do tipo BTTC, com diâmetro de 1,00 m, encontrando-se em condição nova, com a finalidade de melhorar o escoamento das águas pluviais no trecho. De modo geral, os bueiros inventariados ao longo da rodovia encontram-se, em sua maioria, em bom estado de conservação, com destaque para os dispositivos dos km 27,58 e 27,87, que passaram por correções recentes.

Figura 1- Bueiro Recém implantado
