DER – DEPARTAMENTO DE ESTRADAS DE RODAGEM DO PIAUÍ

RELATÓRIO DE LEVANTAMENTO DAS CONDIÇÕES DE SUPERFÍCIE DAS RODOVIAS

PI – 463: ENTR. PI-140 / PAJEÚ DO PIAUÍ

NOVEMBRO/2025

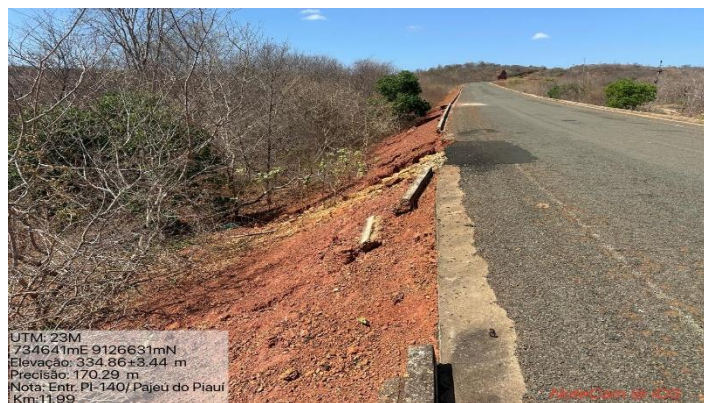
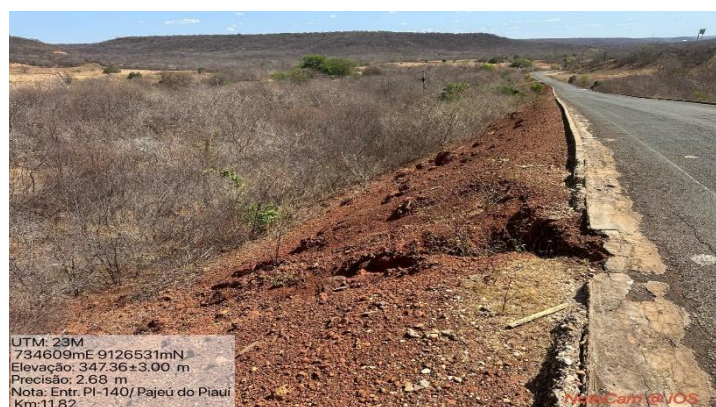
Anexo fotográfico

Erosões críticas entre os km 11,8 e 12,0, ambas já estão invadindo a pista de rolamento

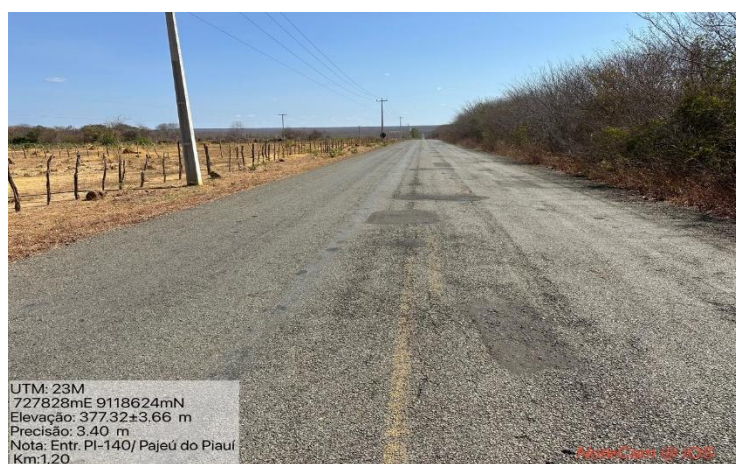
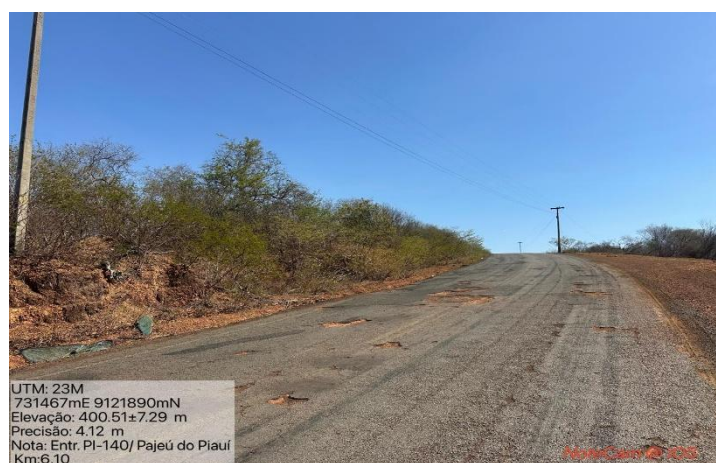
Anexo fotográfico

As áreas apresentadas no levantamento demandam intervenções de restauração devido ao avanço do desgaste superficial, panelas e trincas, patologias que tendem a evoluir rapidamente. Os segmentos compreendidos entre os km 0,00 a 2,24, 5,88 a 6,34, 8,74 a 9,04 e 17,98 a 18,08, totalizando 3.100 metros, já evidenciam redução significativa da capacidade funcional do pavimento.

Diante disso, recomenda-se a execução imediata dos serviços de restauração ao longo das extensões identificadas, garantindo durabilidade, desempenho adequado e maior segurança operacional para os usuários.

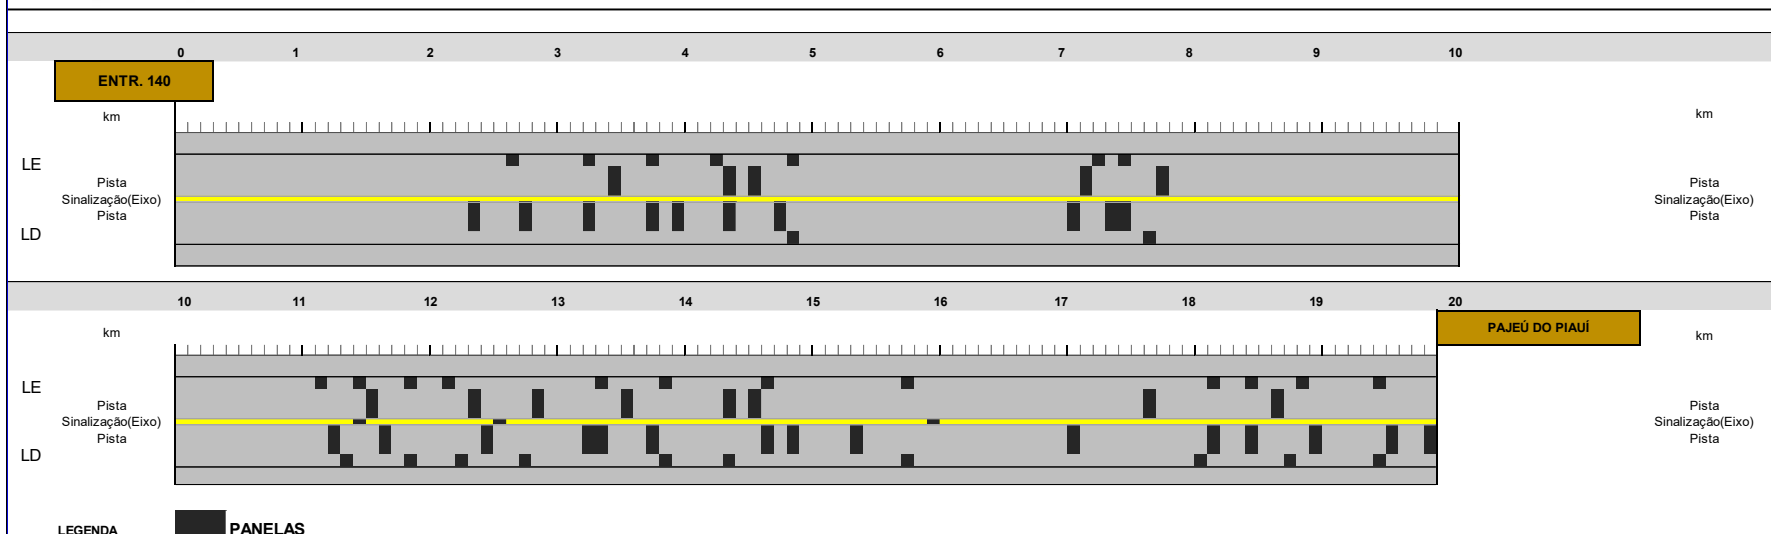
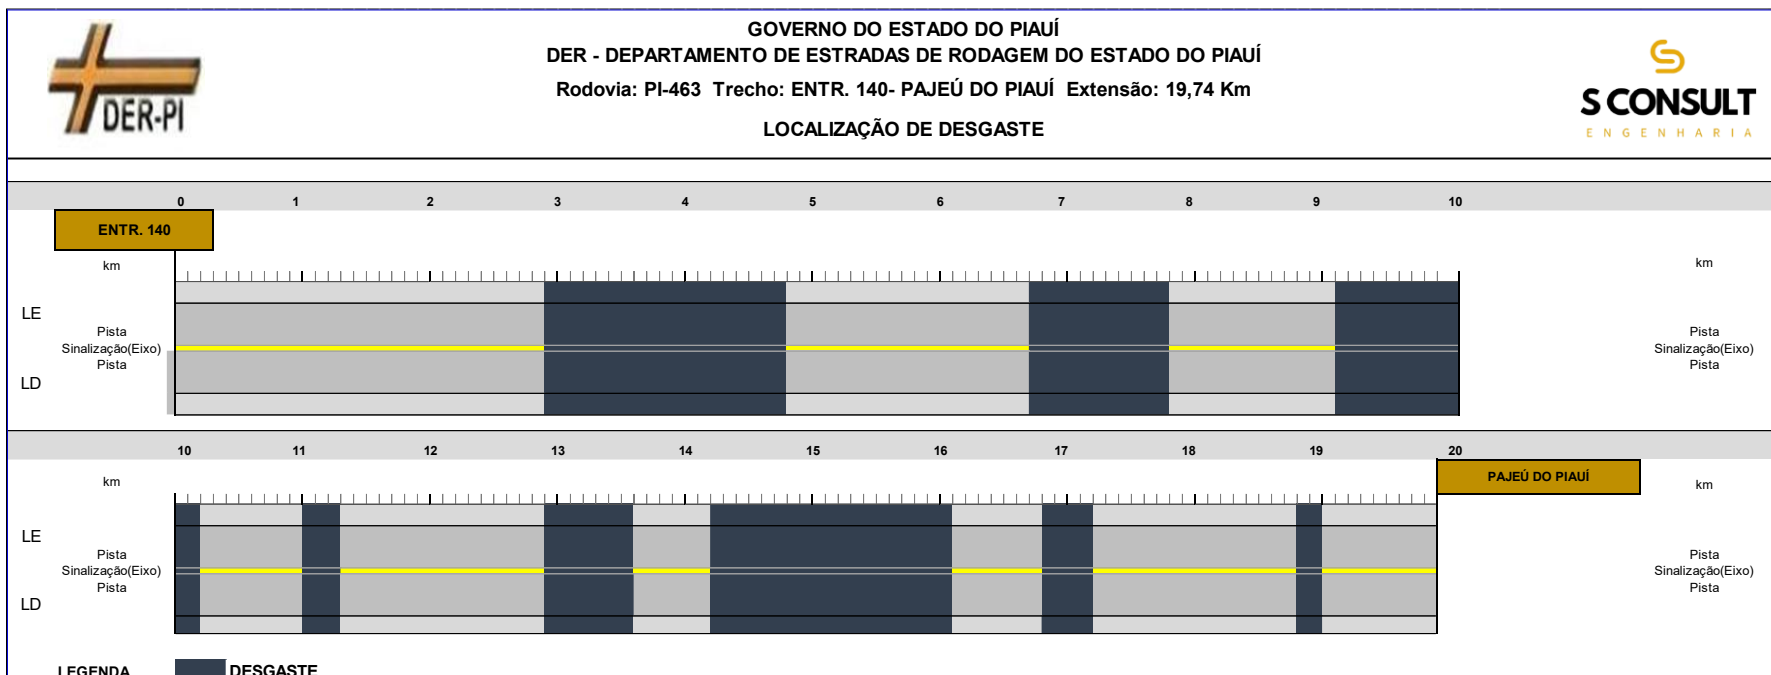
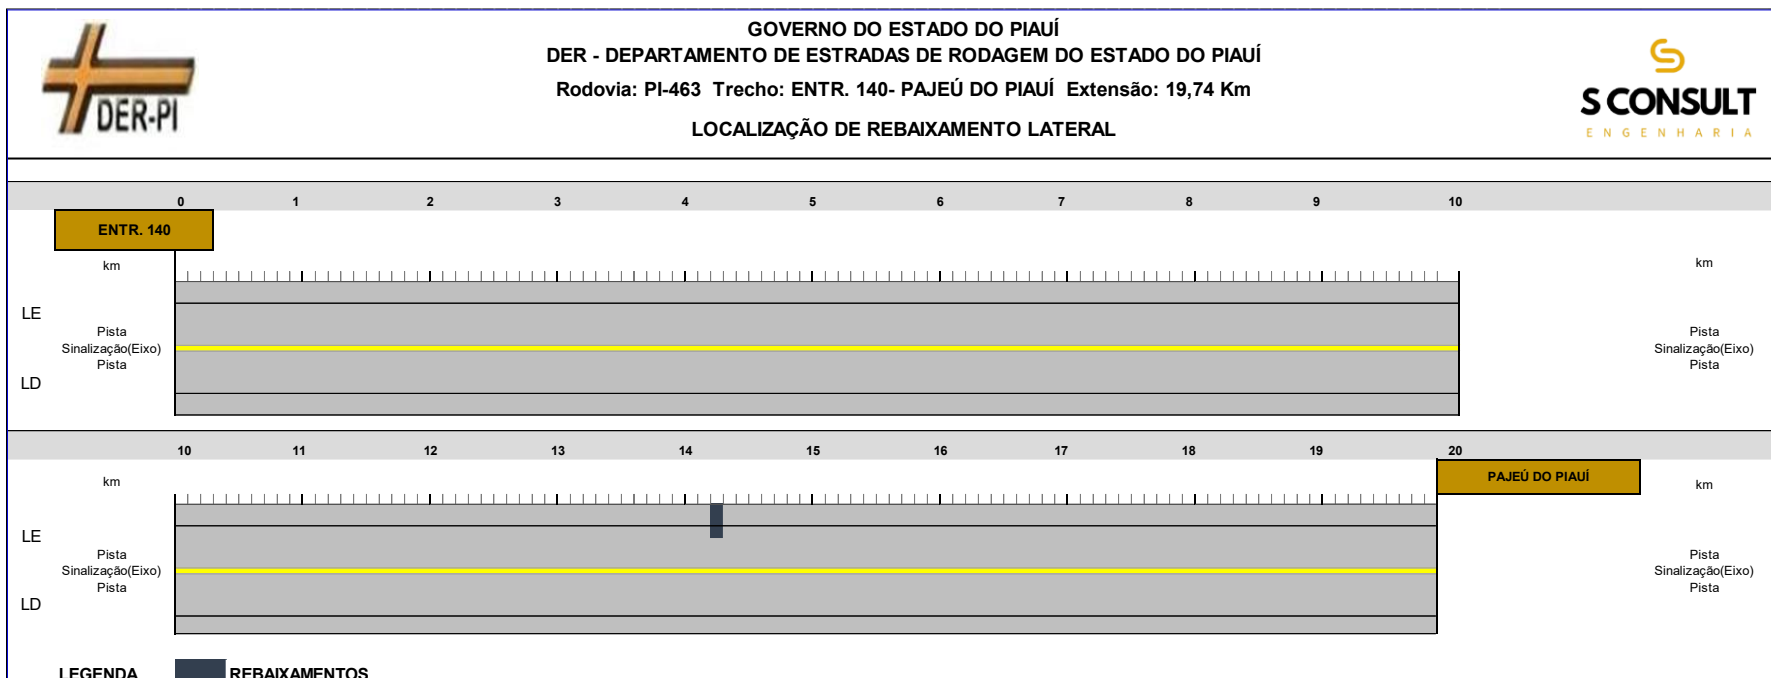
GOVERNO DO ESTADO DO PIAUÍ
DER - DEPARTAMENTO DE ESTRADAS DE RODAGEM DO ESTADO DO PIAUÍ
Rodovia: PI-463 Trecho: ENTR. 140- PAJEÚ DO PIAUÍ Extensão: 19,74 Km
LOCALIZAÇÃO DE PANELAS

O levantamento identificou 141 placas distribuídas ao longo do trecho, representando um sério comprometimento da trafegabilidade e da segurança dos usuários. As placas constituem falhas pontuais que geram impactos bruscos nos veículos, podendo causar danos mecânicos, perda de controle, acidentes e ainda favorecer a infiltração de água nas camadas inferiores do pavimento. Essa infiltração acelera o processo de degradação estrutural, ampliando rapidamente a extensão dos danos. Diante disso, é imprescindível que os serviços de tapa-buracos sejam executados com urgência, evitando o avanço das patologias e restabelecendo condições adequadas de circulação.

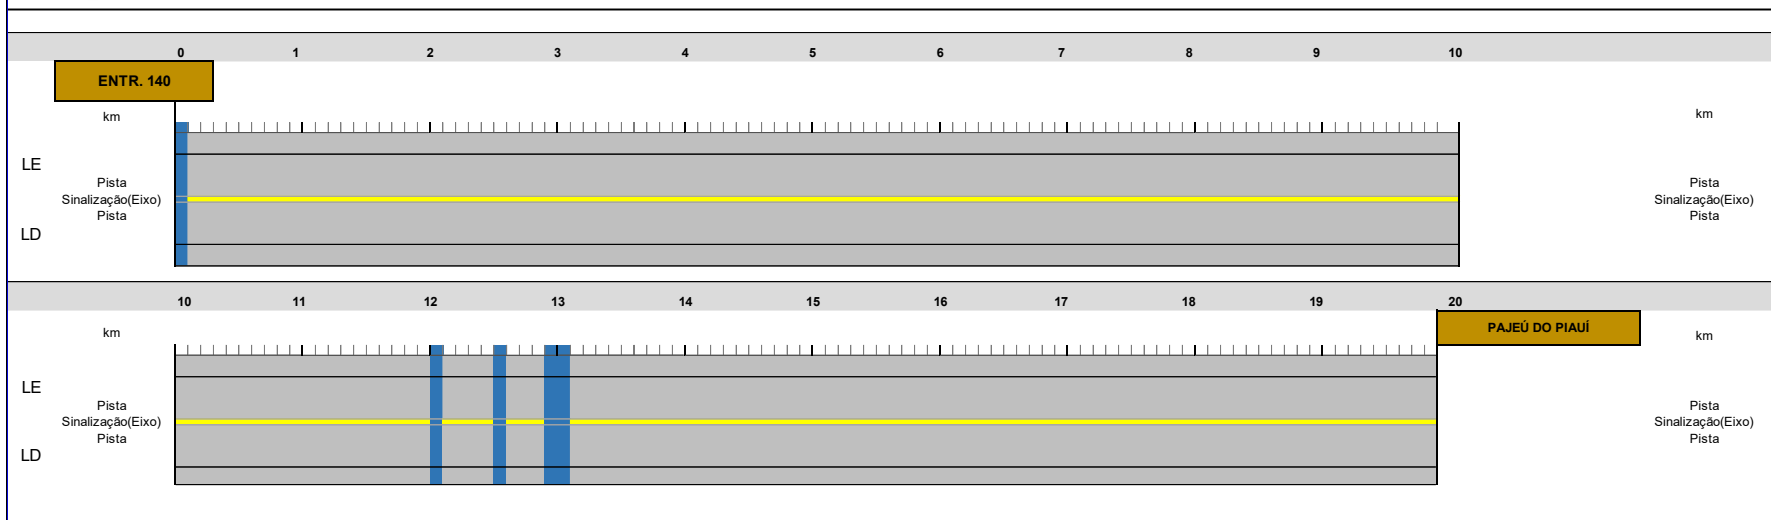
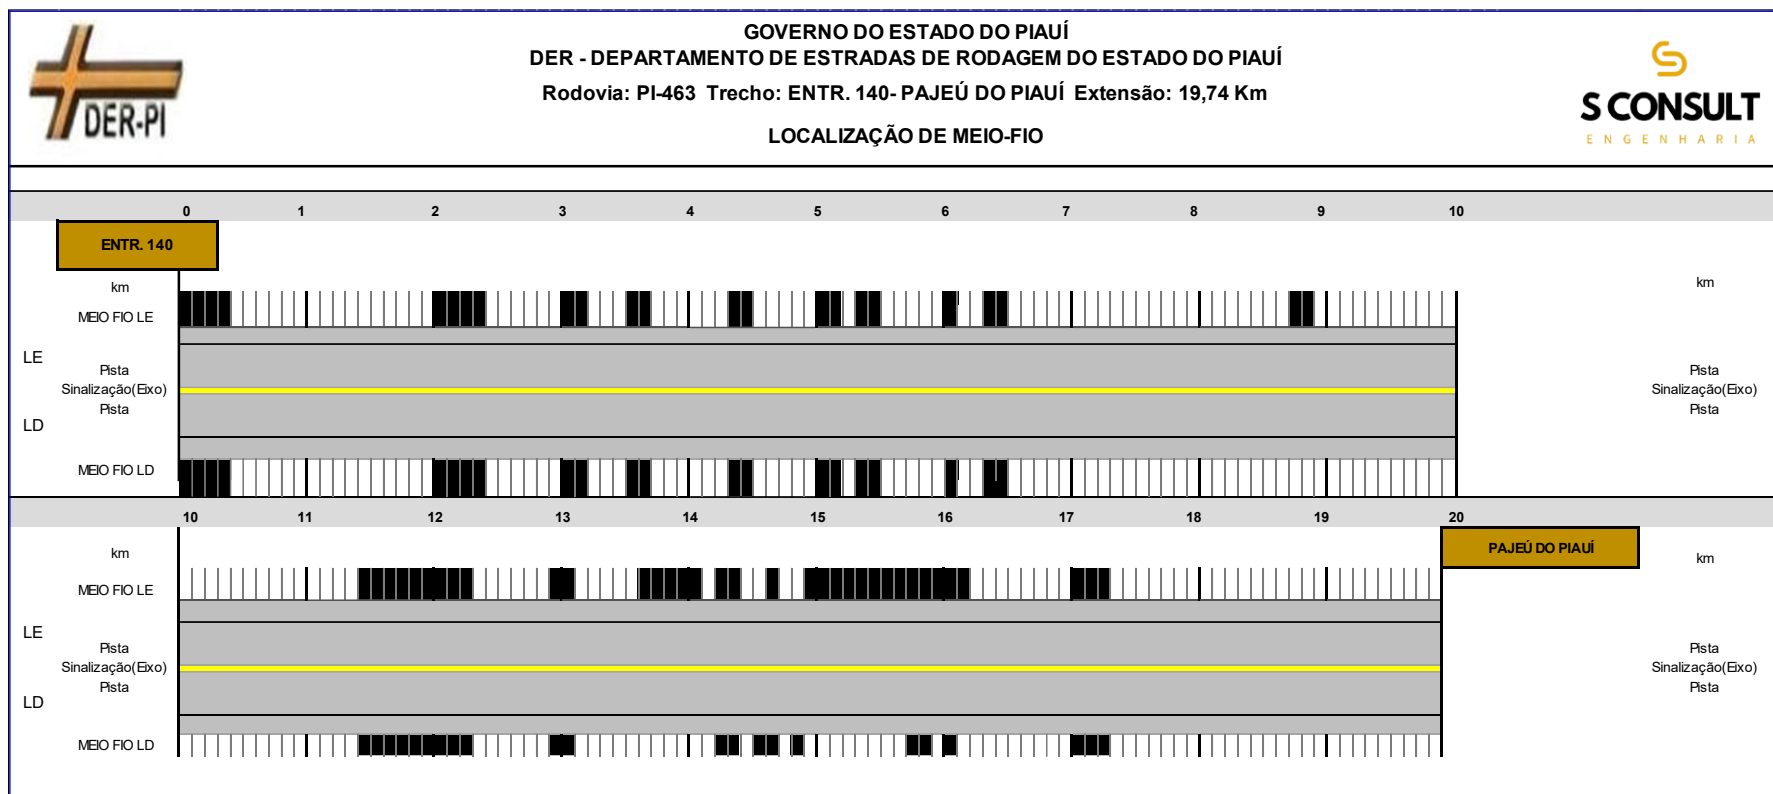
GOVERNO DO ESTADO DO PIAUÍ
DER - DEPARTAMENTO DE ESTRADAS DE RODAGEM DO ESTADO DO PIAUÍ
Rodovia: PI-463 Trecho: ENTR. 140- PAJEÚ DO PIAUÍ Extensão: 19,74 Km
LOCALIZAÇÃO DE BUEIROS

BUEIROS				
LOCALIZAÇÃO	TIPO	COMPRIMENTO	CONDIÇÃO	OBSERVAÇÃO
0,30	BSTC	-	BOM	
12,10	BSTC	1,2	RUIM	
12,60	BDTC	-	BOM	
12,96	BSTC	-	REGULAR	EXECUTAR LIMPEZA
13,02	BSTC	-	BOM	
TOTAL (un)				5,0

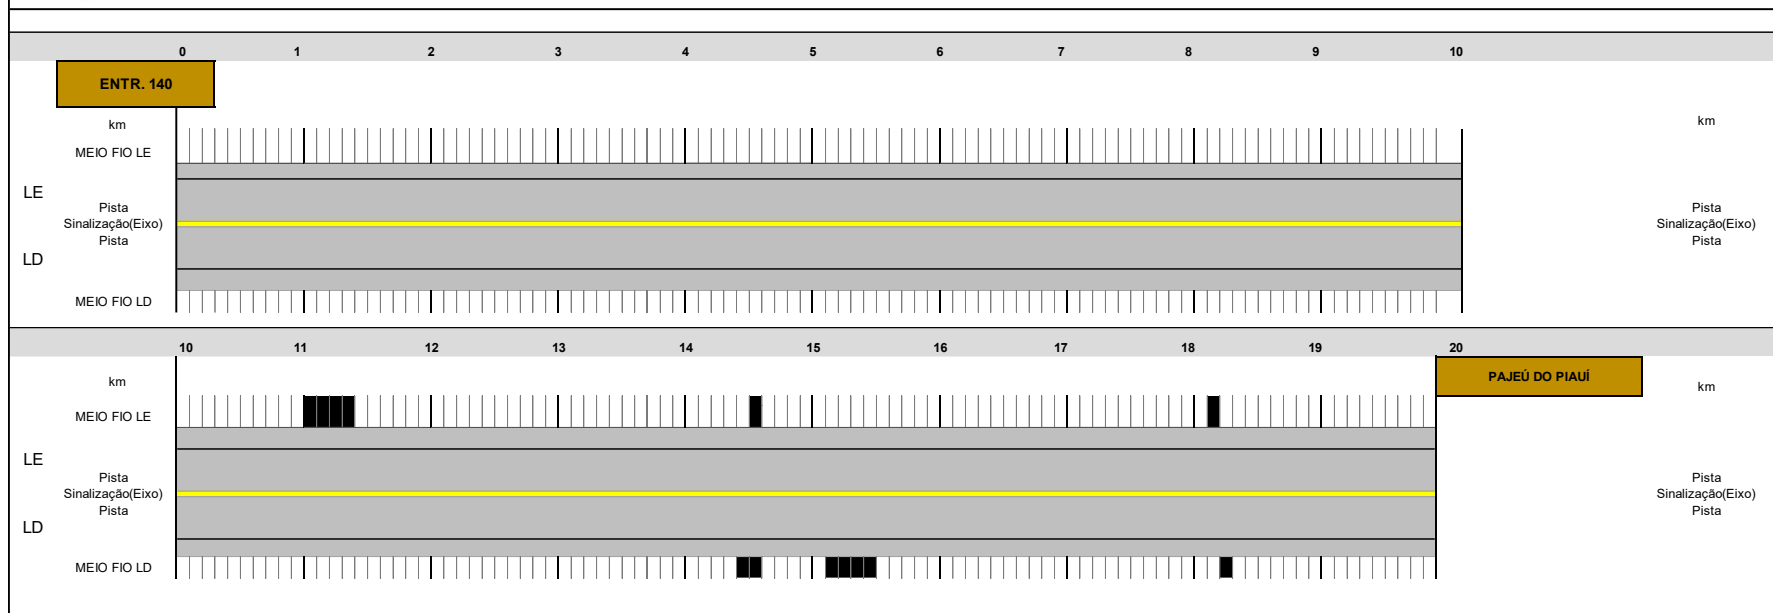
GOVERNO DO ESTADO DO PIAUÍ
DER - DEPARTAMENTO DE ESTRADAS DE RODAGEM DO ESTADO DO PIAUÍ
Rodovia: PI-463 Trecho: ENTR. 140- PAJEÚ DO PIAUÍ Extensão: 19,74 Km
LOCALIZAÇÃO DAS SARJETA

Da mesma forma, as sarjetas também se encontram completamente deterioradas, somando 580 metros no lado esquerdo e 620 metros no lado direito, totalizando 1.200 metros de segmentos em que a drenagem não é capaz de cumprir sua função de escoamento das águas pluviais.
